## PARECER TÉCNICO

**Katia Aline Garzão**, infra-assinada, Engenheira Civil, registrada no CREA-RS sob o número 197.094-D, com registro nacional de número 2212126476, atendendo à solicitação da Câmara de Vereadores de Rolador, para que fosse executada uma vistoria e inspeção no prédio sede, devido a grande infiltração de água pluvial, após ter procedido a vistoria e inspeção que se fizeram necessários, vem apresentar as conclusões a que chegou, consubstanciado no Parecer.

OUTUBRO 2015

Realizada vistoria e inspeção na edificação Sede da Câmara de Vereadores de Rolador.

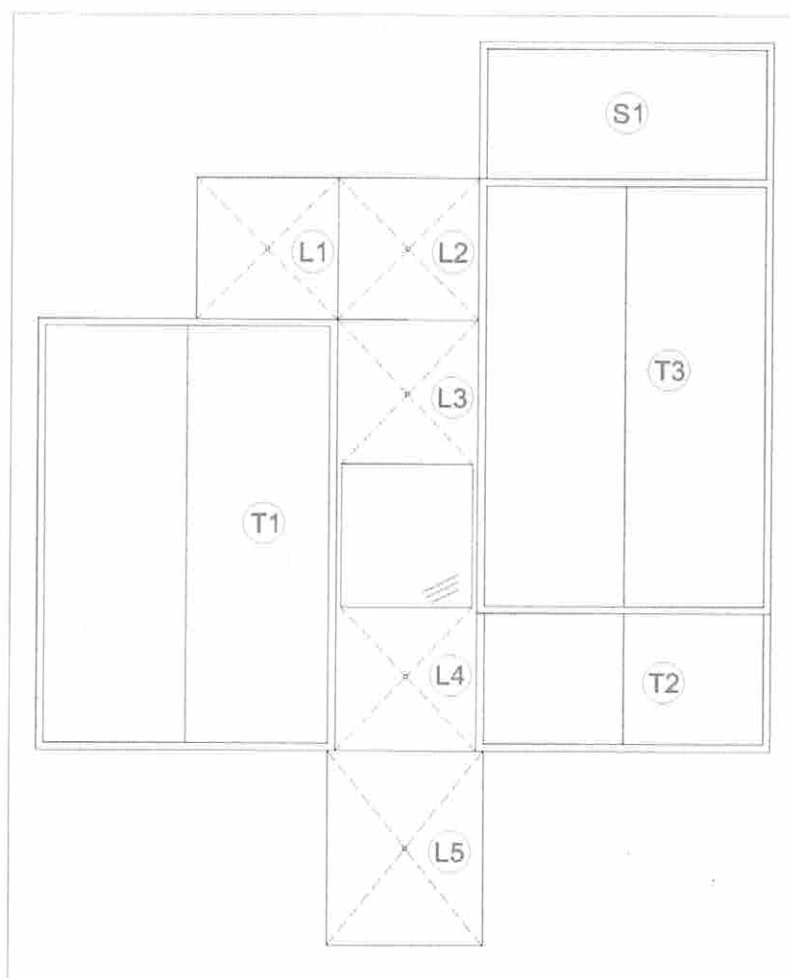
**Figura 1 - Telhados**

Iniciaremos fazendo o cálculo das calhas e condutores existentes, conforme imagem a seguir:

Como o T2 tem apenas uma saída, a vazão do telhado devera ser multiplicada por 2, tendo assim 64,80L/min.

O telhado T1 possui duas saídas, com isso cada uma terá a capacidade de 104,39 L/min.

As calhas estão em T1, T2 e T3, e elas possuem dimensões de 0,12 cm de base e 0,06cm de altura molhada, temos que:

Sendo todas as vazões menores que 204,61L/min, verificou-se que as calhas atendem à vazão de projeto.

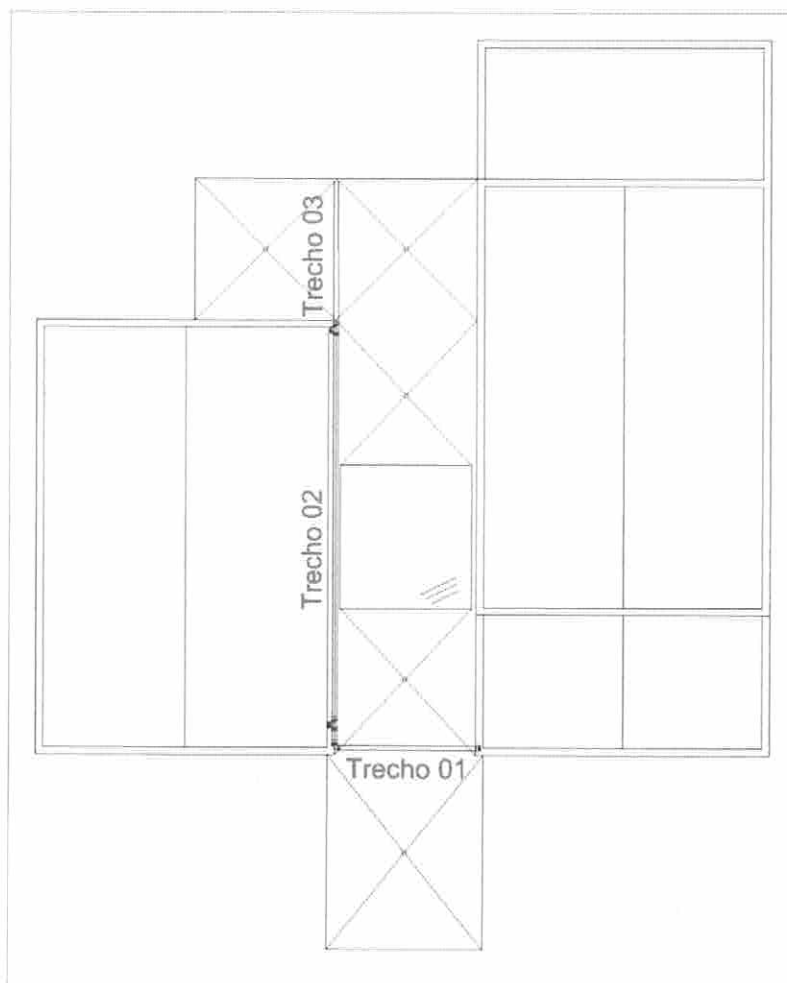
**Figura 4 - Trechos de condutores horizontais**

Para o condutor horizontal de 100mm, inclinação de 0,50% e coeficiente de rugosidade igual a 0,011 temos a vazão máxima de 204L/min. Os trechos da tubulação são divididos conforme a figura 3.

| Trecho | Vazão (L/min) |
| 01 (T2x2) | 64,80 |
| 02 (T2x2+T1) | 169,19 |
| 03 (T2x2+T1x2) | 273,58 |

Nota-se que o trecho 03 não possui capacidade para a vazão esperada.

Fazendo a análise das imagens, e da edificação, conclui-se que as patologias ocorridas no prédio Sede da Câmara de Vereadores de Rolador, são decorrentes de infiltração, dilatação térmica e vícios construtivos. Conclui-se também, que os condutores horizontais, não possuem capacidade de vazão, para a quantidade necessária captada pelos telhados e pelas lajes. Outro fator que pode influenciar na infiltração, é a não inclinação correta dos condutores horizontais, os quais devem possuir declividade mínima de 0,50%.

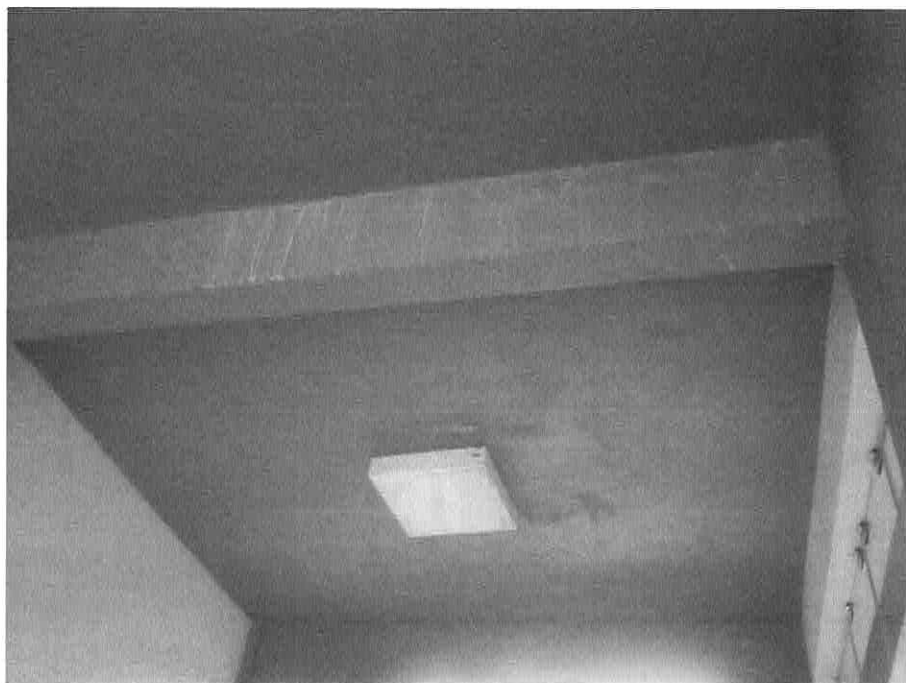
Manchas por eflorescência são os depósitos de materiais esbranquiçados e pulverulentos (carbonato de cálcio) que se formam à superfície dos pisos em decorrência da evaporação deste carbonato solubilizado, existente no cimento.

Esta patologia está presente em vários locais no Prédio Sede da Câmara de Vereadores de Rolador, conforme demonstrado a seguir.

**Figura 5 - Efflorescência na Viga**

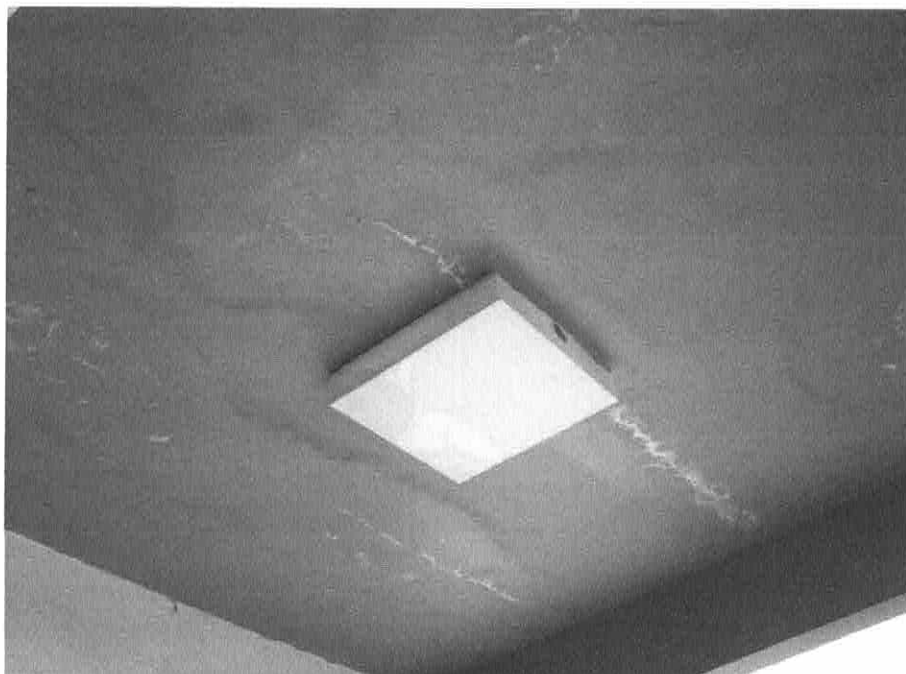
**Figura 6 - Efflorescência na laje**

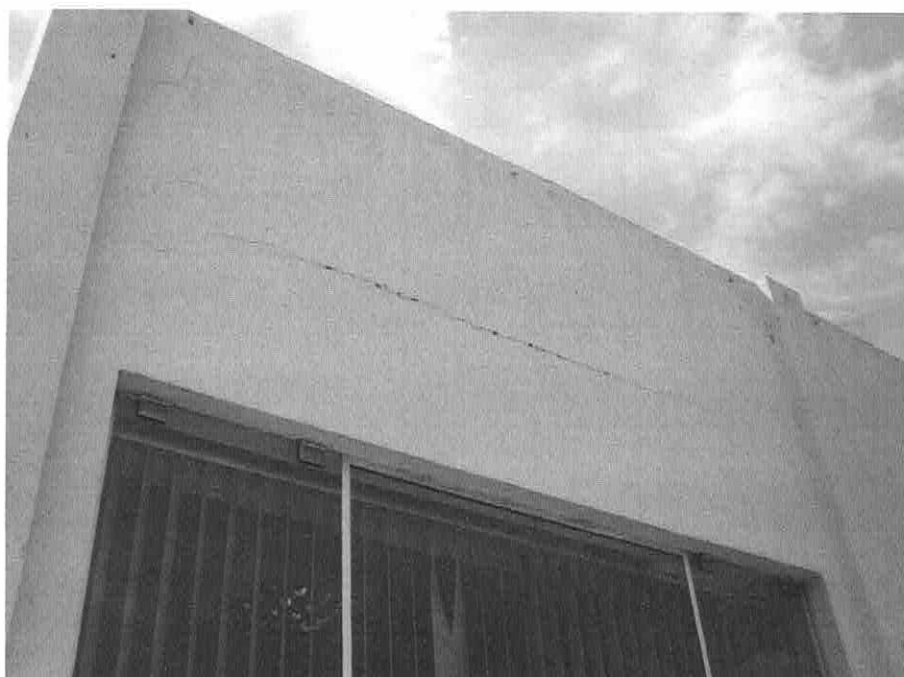
### 5.2.2 Fissuras

As figuras apresentadas a seguir, demonstram fissuras características de movimentação de laje de cobertura.

Figura 8 - Fissura característica de movimentação de laje de cobertura.

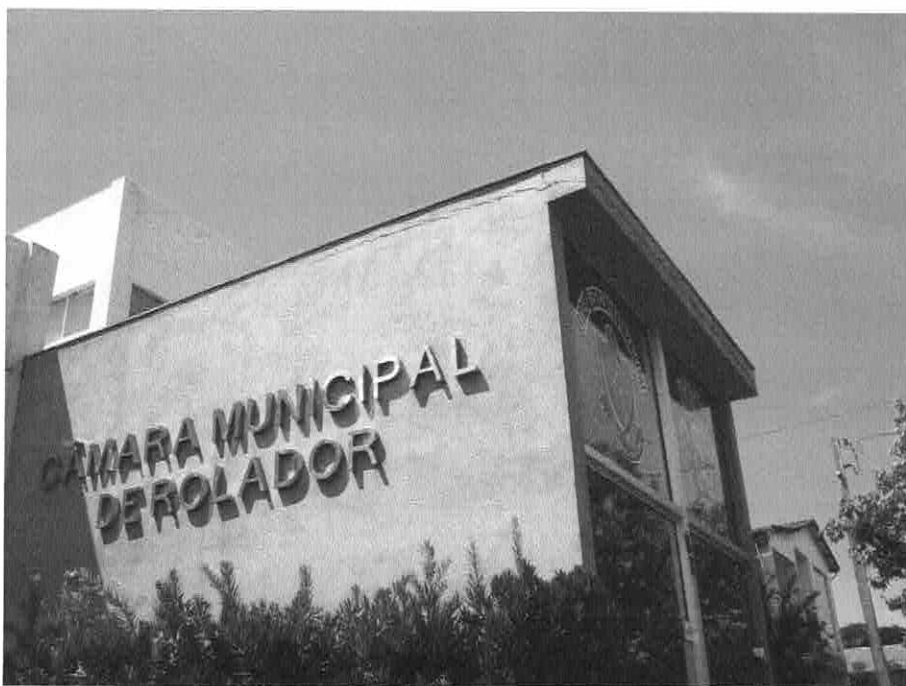
**Figura 9 - Fissura na fachada principal, característica de movimentação da laje**

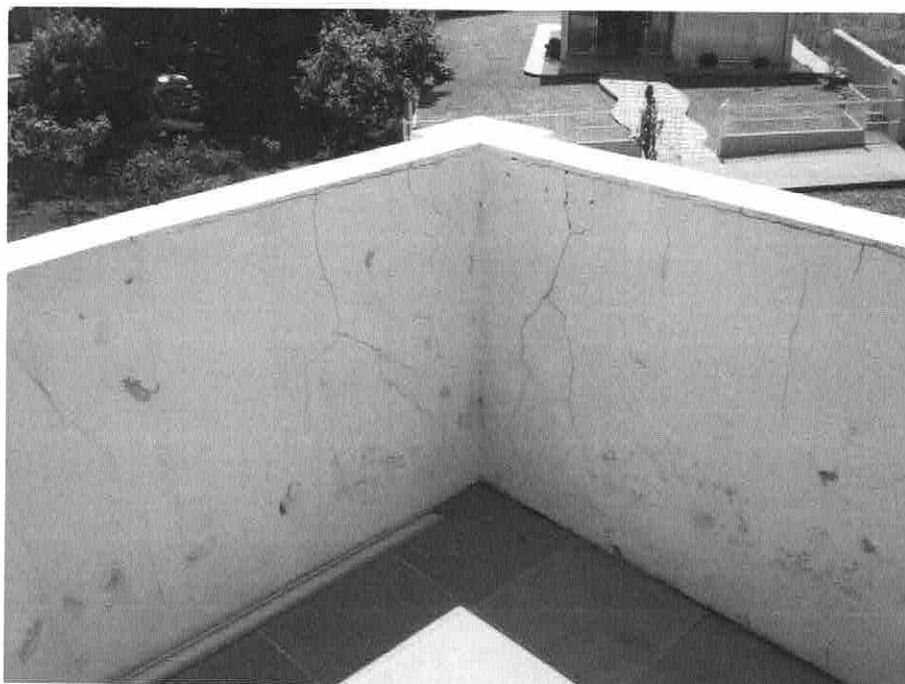
A falta de controle na mistura de uma argamassa industrializada, ou uma dosagem de argamassa virada em obra feita por empirismo pode levar ao surgimento de fissuras no revestimento. O excesso de materiais como o cimento pode levar a mistura a uma alta temperatura de hidratação e com pouca quantidade de água para suprir esta necessidade, a mistura estará passível a fissuras de retração, no momento em que a mistura começar a reagir. Em contrapartida a falta de cimento ou o uso de água em demasia na mistura, pode fazer com que surjam efeitos visuais parecidos. Independente disso, a mistura pode apresentar-se homogênea, hidratada e com baixa temperatura, mesmo assim há possibilidade de surgimento de fissuras, pois a argamassa não terá resistência mecânica suficiente para suprir esforços causados pela movimentação da base na qual foi aplicada.

**Figura 10 – Fissuras decorrentes de traço mal feito**

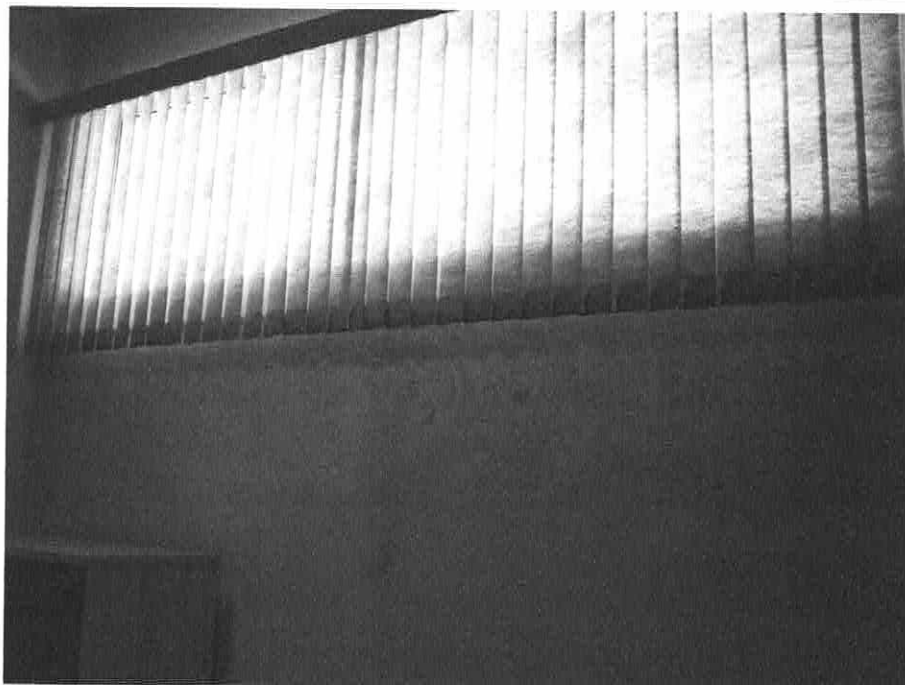
A absorção excessiva de água das argamassas pelo substrato pode provocar uma hidratação do cimento localmente retardada, podendo formar regiões com materiais de diferentes características e ocasionar grande retração, essas retração não podem ser controladas ficando assim com indicadores a surgimentos de fissuras.

**Figura 11 – Fissuras mapeadas em alvenaria**

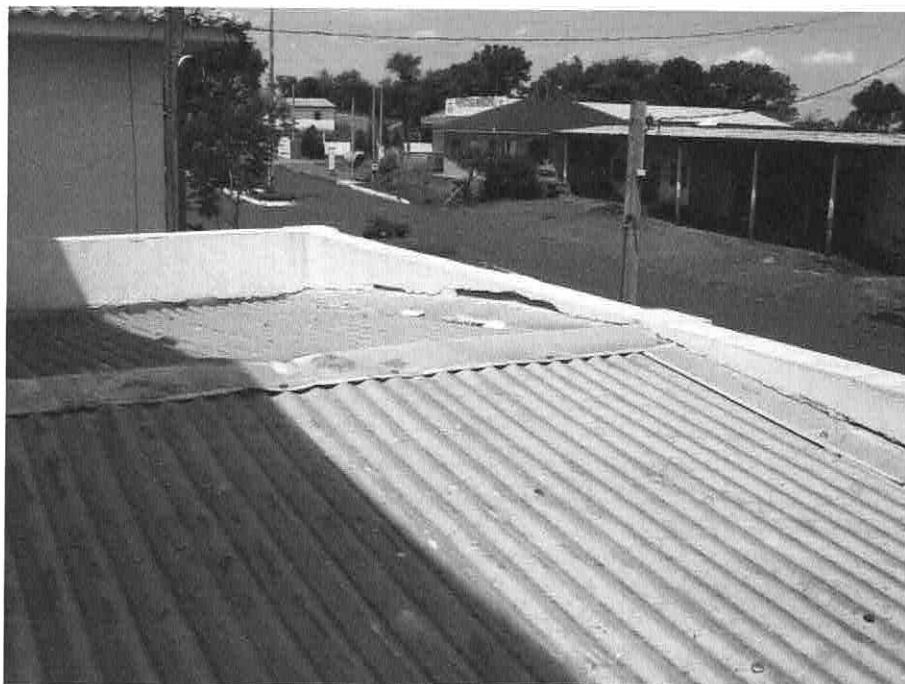
Os descolamentos ocorrem quando o revestimento não está mais aderido a base. A pouca aderência entre revestimento e a base, ou entre a base e o substrato fazem com que os esforços internos, como cisalhamento, rompam a ligação entre camadas, desprendendo-as e deixando-as soltas. Esse problema pode ser de ordem pontual ou mesmo generalizado. No momento que isso ocorre a sustentação do material se dá por si próprio, ou seja, por não estar fixada a base, o peso do revestimento será transferido de forma radial, sobrecarregando os pontos ainda com qualidade.

**Figura 12 - Descolamento do revestimento próximo ao rufo metálico.**

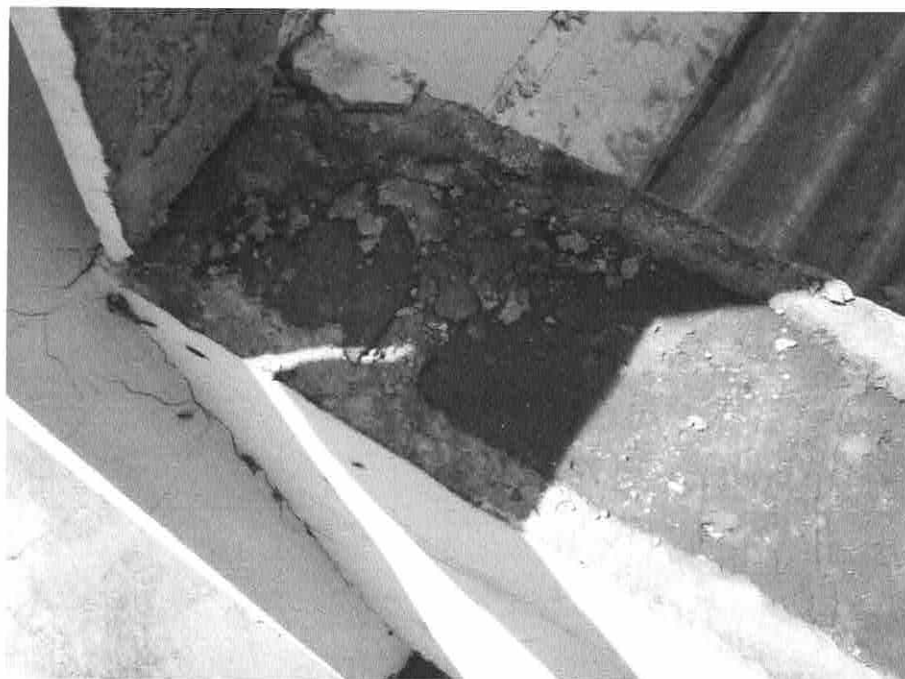
Devido à umidade também existe a proliferação de insetos, sob os pedaços de revestimento que desprendem, pois estes animais procuram lugares úmidos e escuros para viver.

**Figura 13 - Descolamento total do revestimento da platibanda e proliferação de insetos**

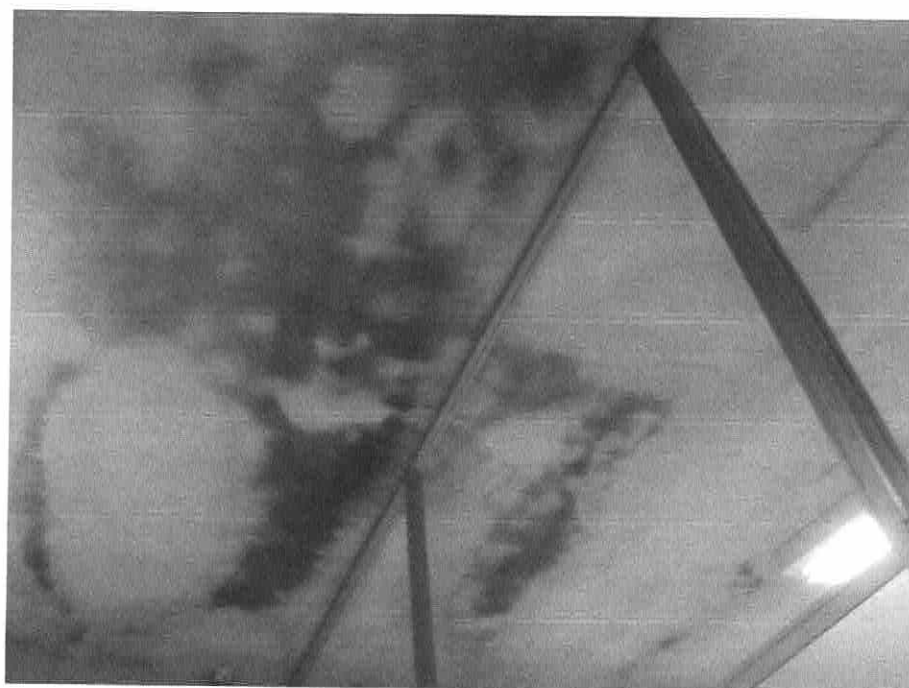
Esse tipo de manifestação ocorre quando há uma crescente exposição de umidade ao revestimento. O fato é que a presença contínua de água gera um ambiente propício a criação de fungos. Vazamento em tubulações e umidade vindas a partir da cobertura são problemas de projeto ou conservação, deixam a argamassa exposta e passível a este problema.

**Figura 14 - Teto com bolor**

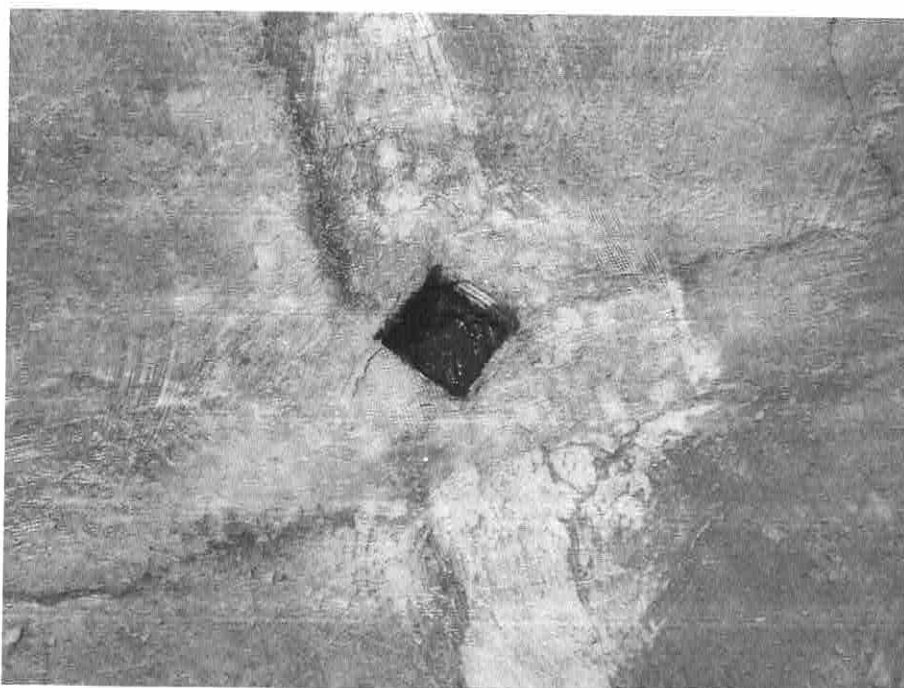
Outro fator que leva a conclusão de infiltração da edificação é o entupimento dos ralos existentes, com isso a água pluvial fica acumulada e gera assim as patologias citadas anteriormente.

**Figura 15 - Ralo com entupimento**

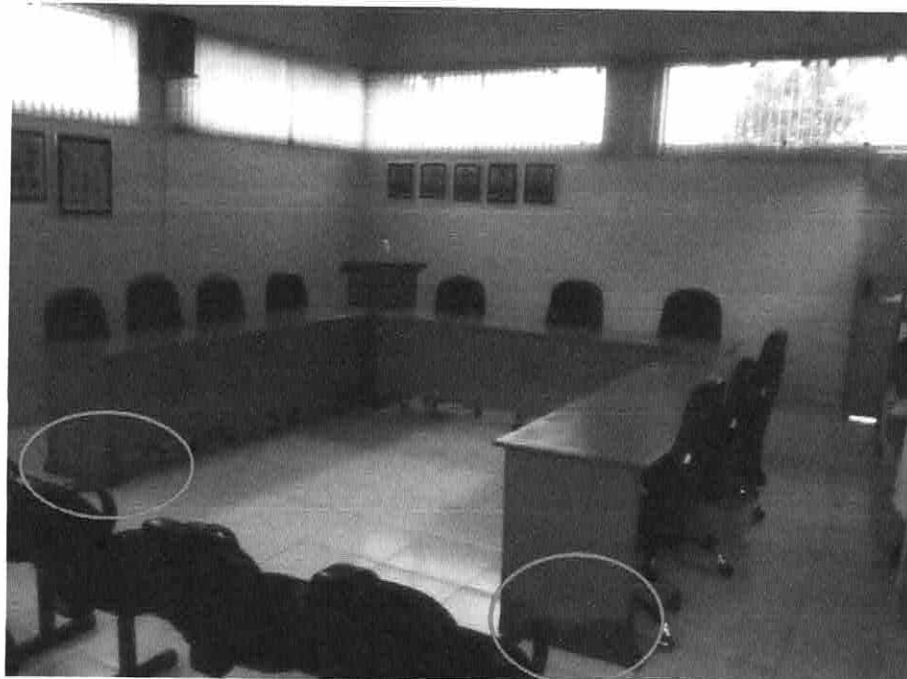
Devido a grande infiltração de água em todas as salas os móveis foram danificados, conforme as fotos a seguir, assim como os aparelhos do sistema de ar condicionado.

**Figura 16 - Móveis danificados no plenário**

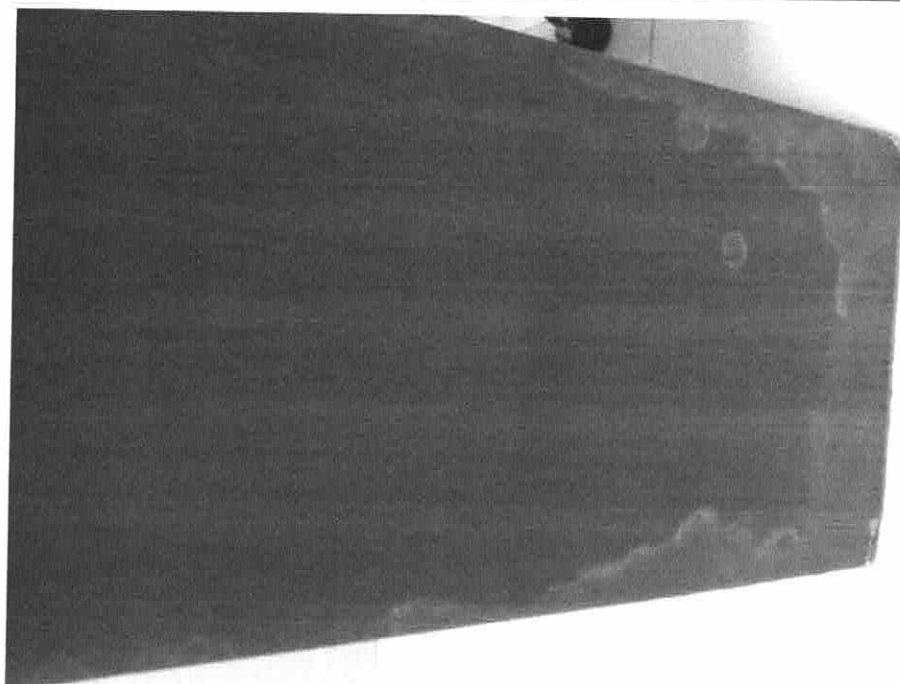
**Figura 17 - Móveis Danificados**
