**PLANO MUNICIPAL DE SANEAMENTO  
BÁSICO DE CÂNDIDO GODÓI  
CONVÊNIO FUNASA/UFRGS**

**PLANO DE MOBILIZAÇÃO SOCIAL E DIAGNÓSTICO  
TÉCNICO PARTICIPATIVO**

## **CONVÊNIO FUNASA/UFRGS**

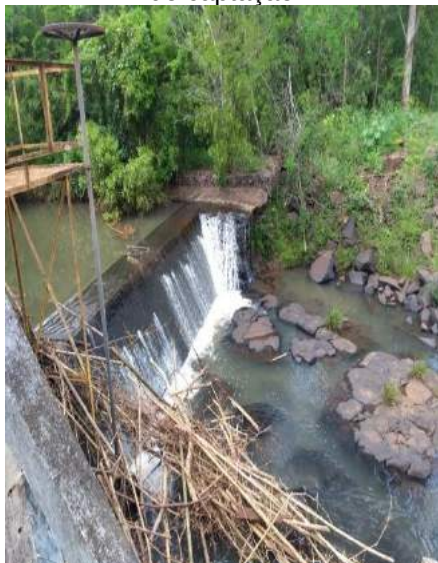
Figura IV.23 – Barramento no manancial de captação

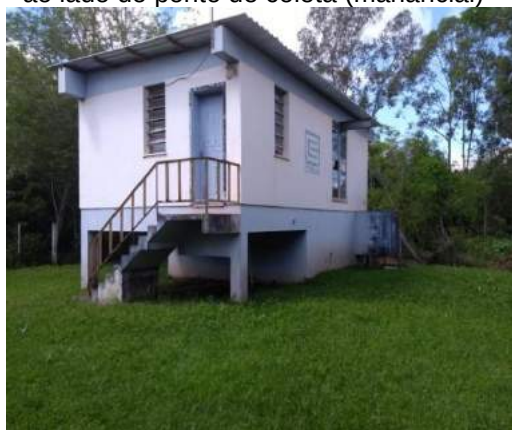
Figura 4-5 Casa de máquinas localizada ao lado do ponto de coleta (manancial)

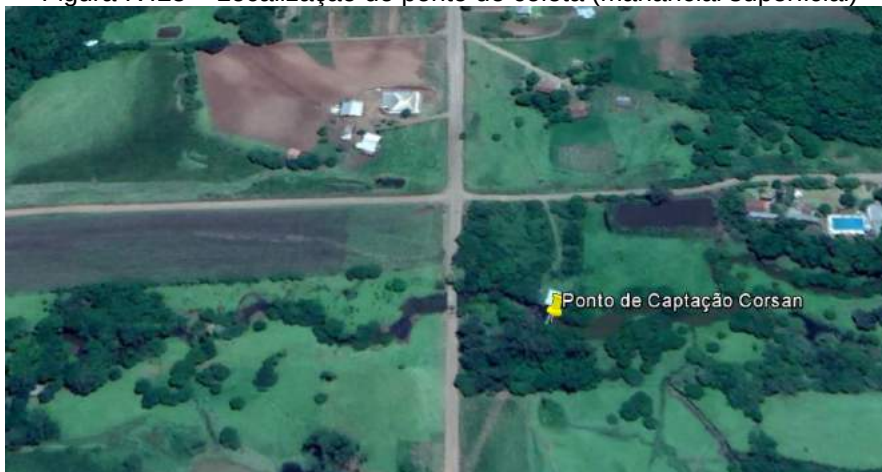
Figura IV.25 – Localização do ponto de coleta (manancial superficial)

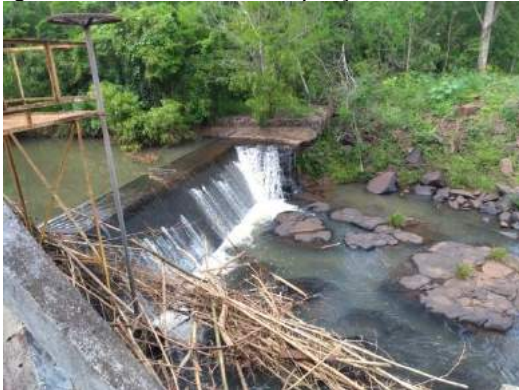
Figura IV.26 - Ponto de captação/ Barramento

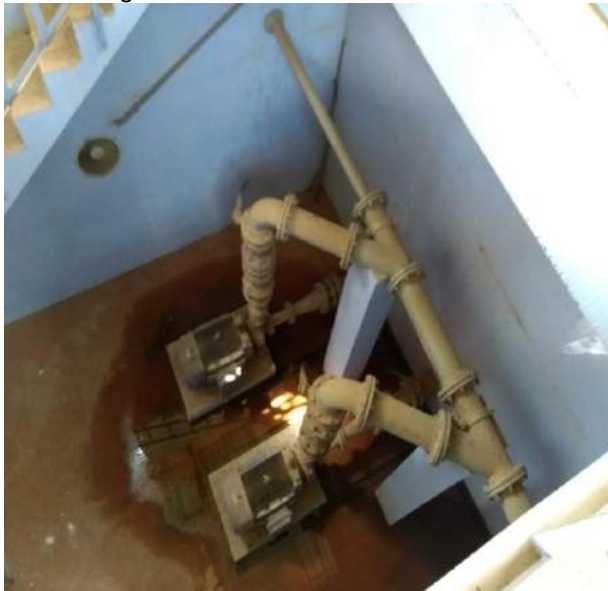
Figura IV.28 – Sistema de bombas

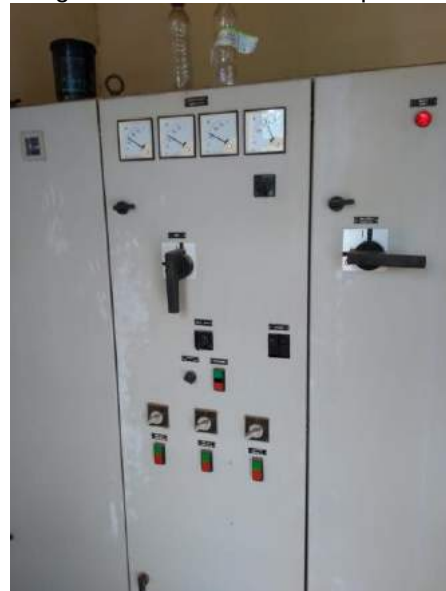
Figura IV.29 – Casa de Máquinas

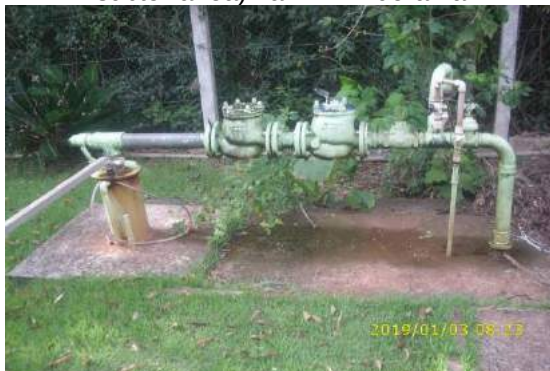
Figura IV.30 – Poço CG1 (captação de água subterrânea) na Av. Pindorama

Além da captação de água de manancial superficial, em Cândido Godói eram utilizados dois poços, um localizado na Linha Dr. Cândido Godói, que apresenta uma vazão de 12 m<sup>3</sup>/h, sendo que o volume tratado era de 96 m<sup>3</sup>, com periodicidade de 8 h/dia, e outro localizado na Avenida Pindorama, o qual tem uma capacidade de captação de 12 m<sup>3</sup>/h. Desse poço são extraídos 7,5 m<sup>3</sup>/dia, sendo que o funcionamento da bomba era de 18 horas/dia. A água captada nos poços passava por um tratamento simplificado, com a adição de cloro e flúor para atender o padrão estabelecido pela legislação.

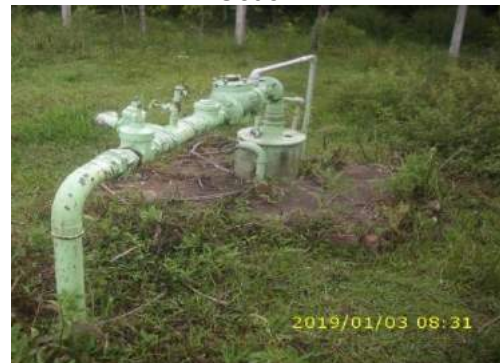
Figura IV.31 – Poço CG12 (captação de água subterrânea) na Linha Dr. Cândido Godói

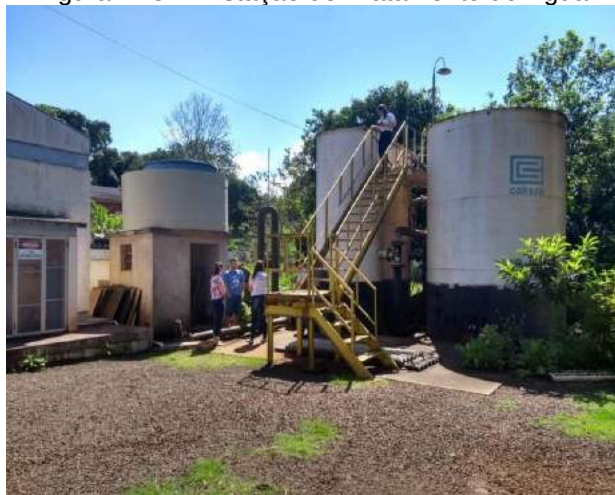
Figura IV.32 - Estação de Tratamento de Água

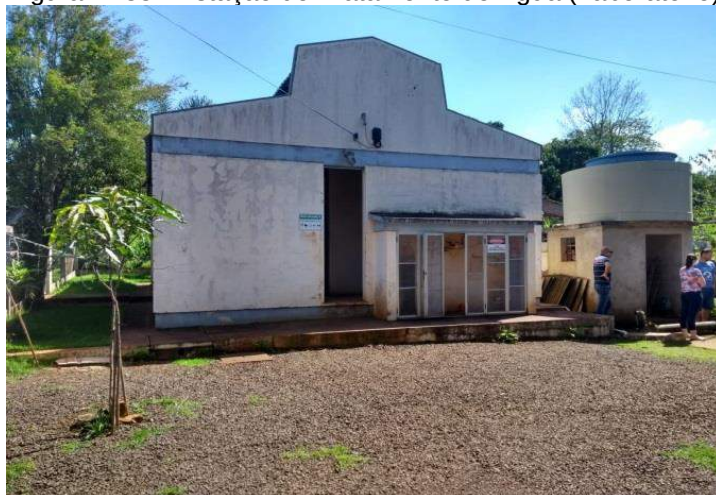
Figura IV.33 - Estação de Tratamento de Água (Laboratório)

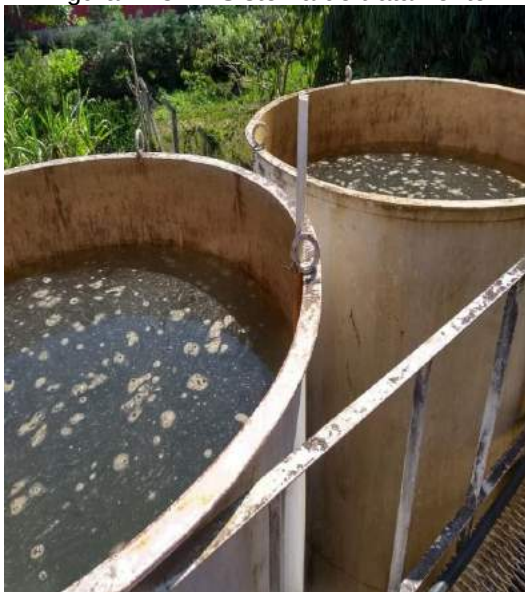
Figura IV.34 – Sistema de tratamento

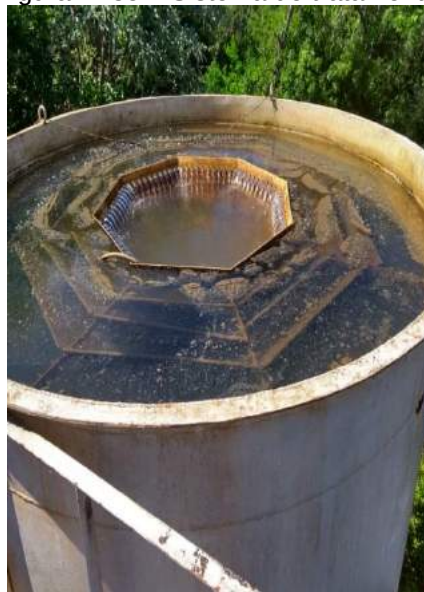
Figura IV.35 – Sistema de tratamento

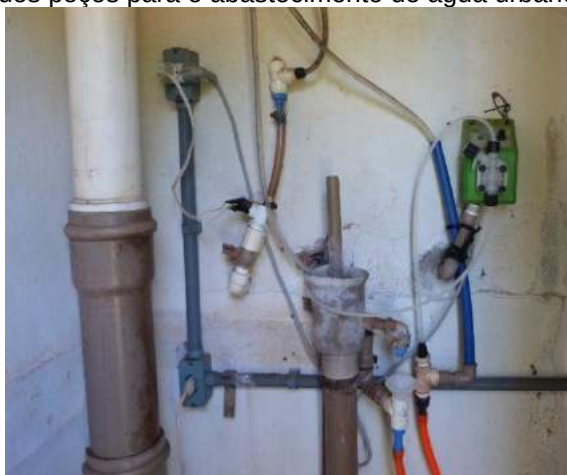
Figura IV.36 – Sistema de tratamento simplificado dos poços para o abastecimento de água urbano

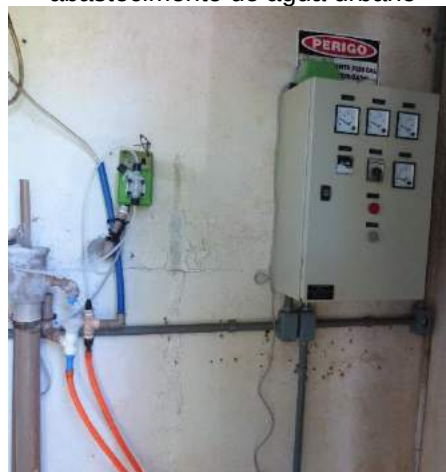
Figura IV.37 – Sistema de tratamento simplificado dos poços para o abastecimento de água urbano

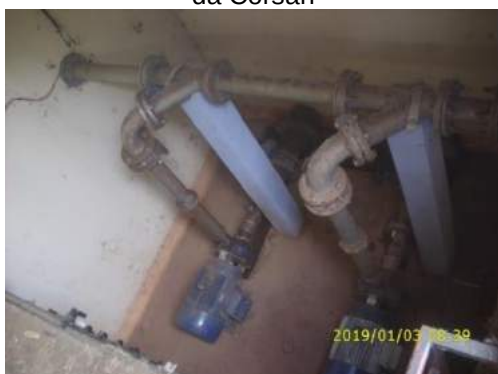
Figura IV.38 – Sistema de bombeamento da Corsan

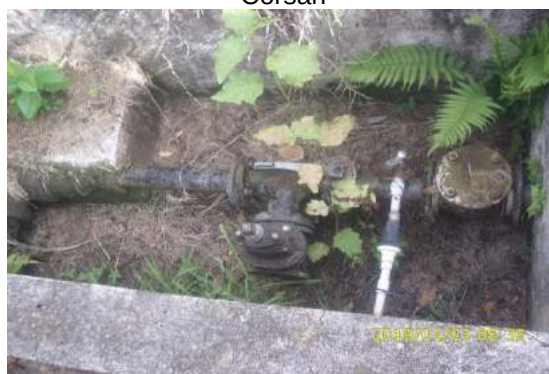
Figura IV.39 – Sistema de bombeamento da Corsan

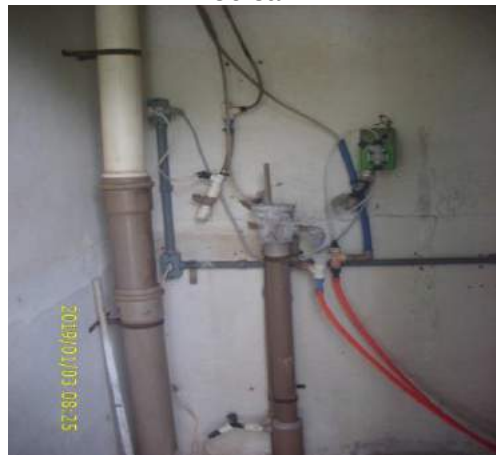
Figura IV.40 – Sistema utilizado pela Corsan

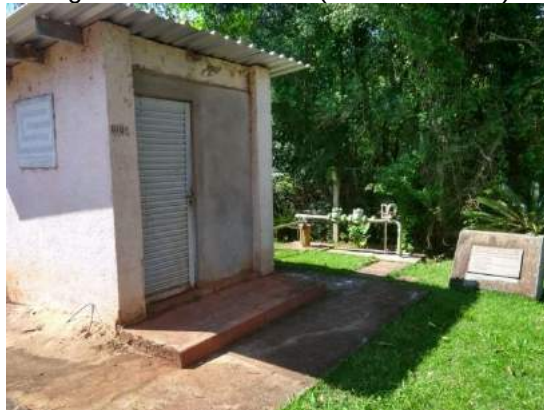
Figura IV.41 – EBA 02 (Av. Pindorama)

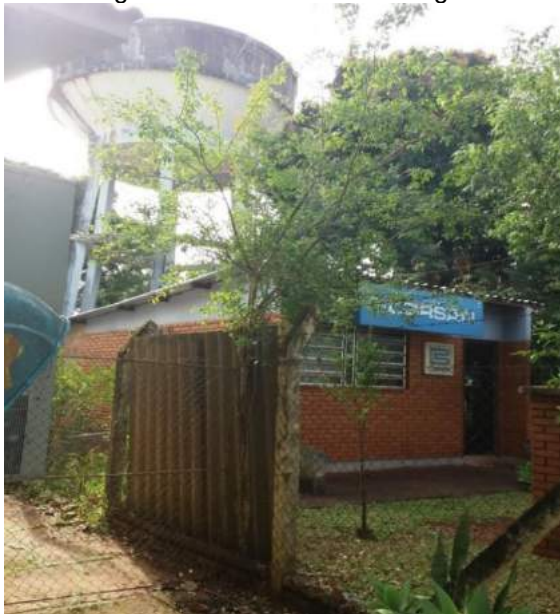
Figura IV.42 - Reservatório água

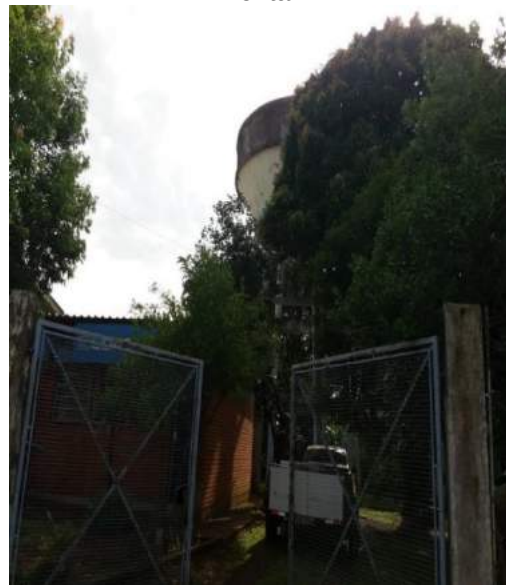
Figura IV.43 - Reservatório água vista frontal

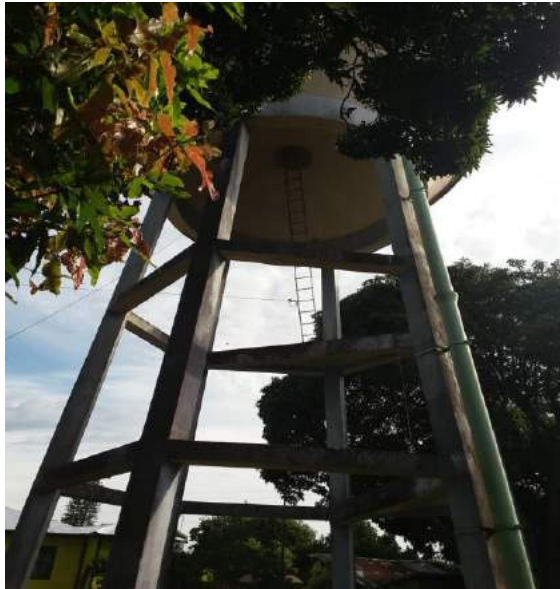
Figura IV.44 – Reservatório Corsan – Cândido Godói

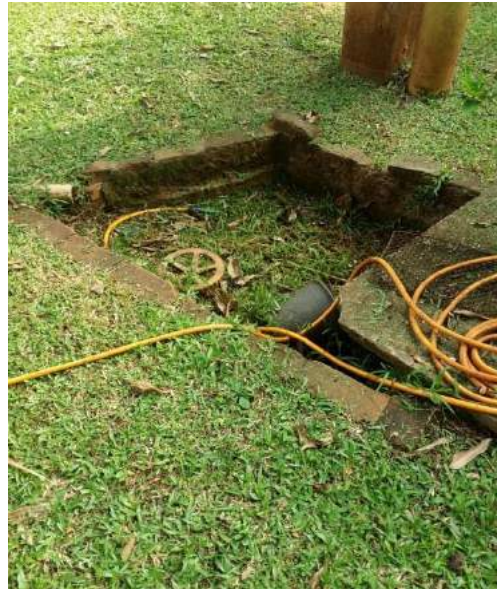
Figura IV.45 – Sistema de válvulas - Reservatório

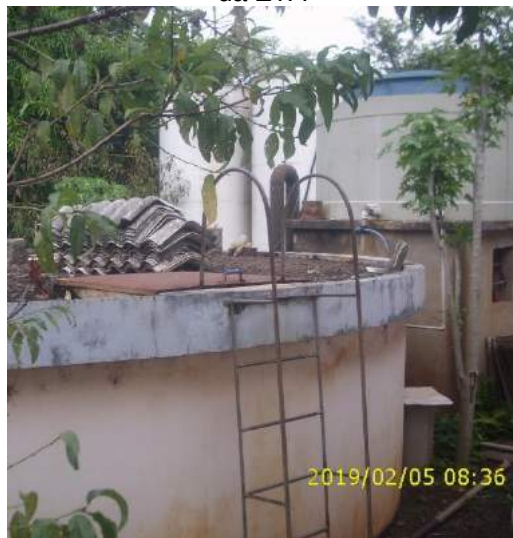
Figura IV.46 – Reservatório semienterrado da ETA

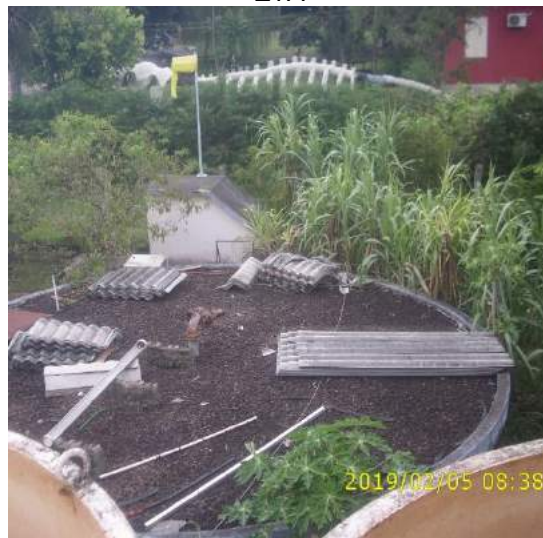
Figura IV.47 – Reservatório semienterrado da ETA

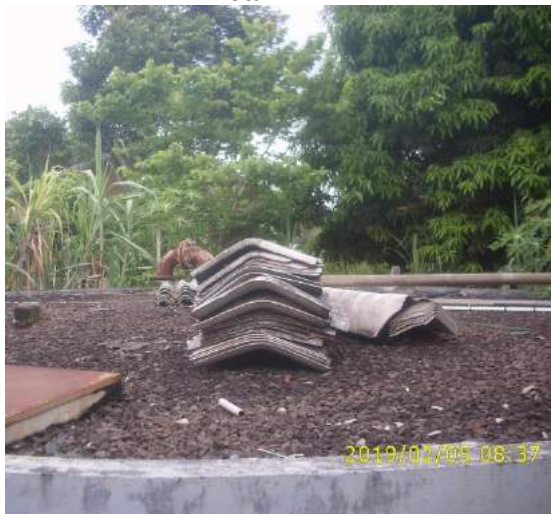
Figura IV.48 – Reservatório semienterrado da ETA

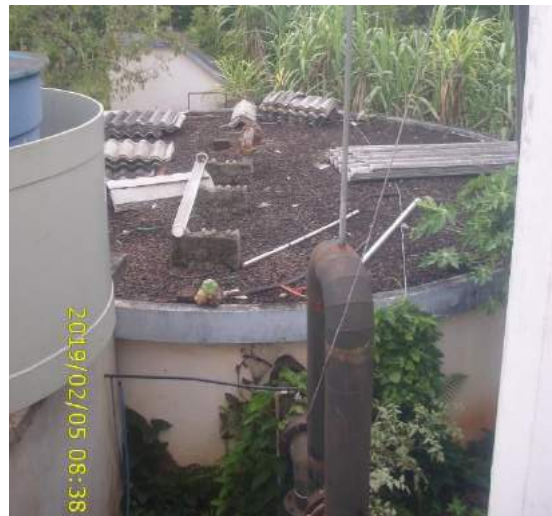
Figura IV.49 – Reservatório semienterrado da ETA

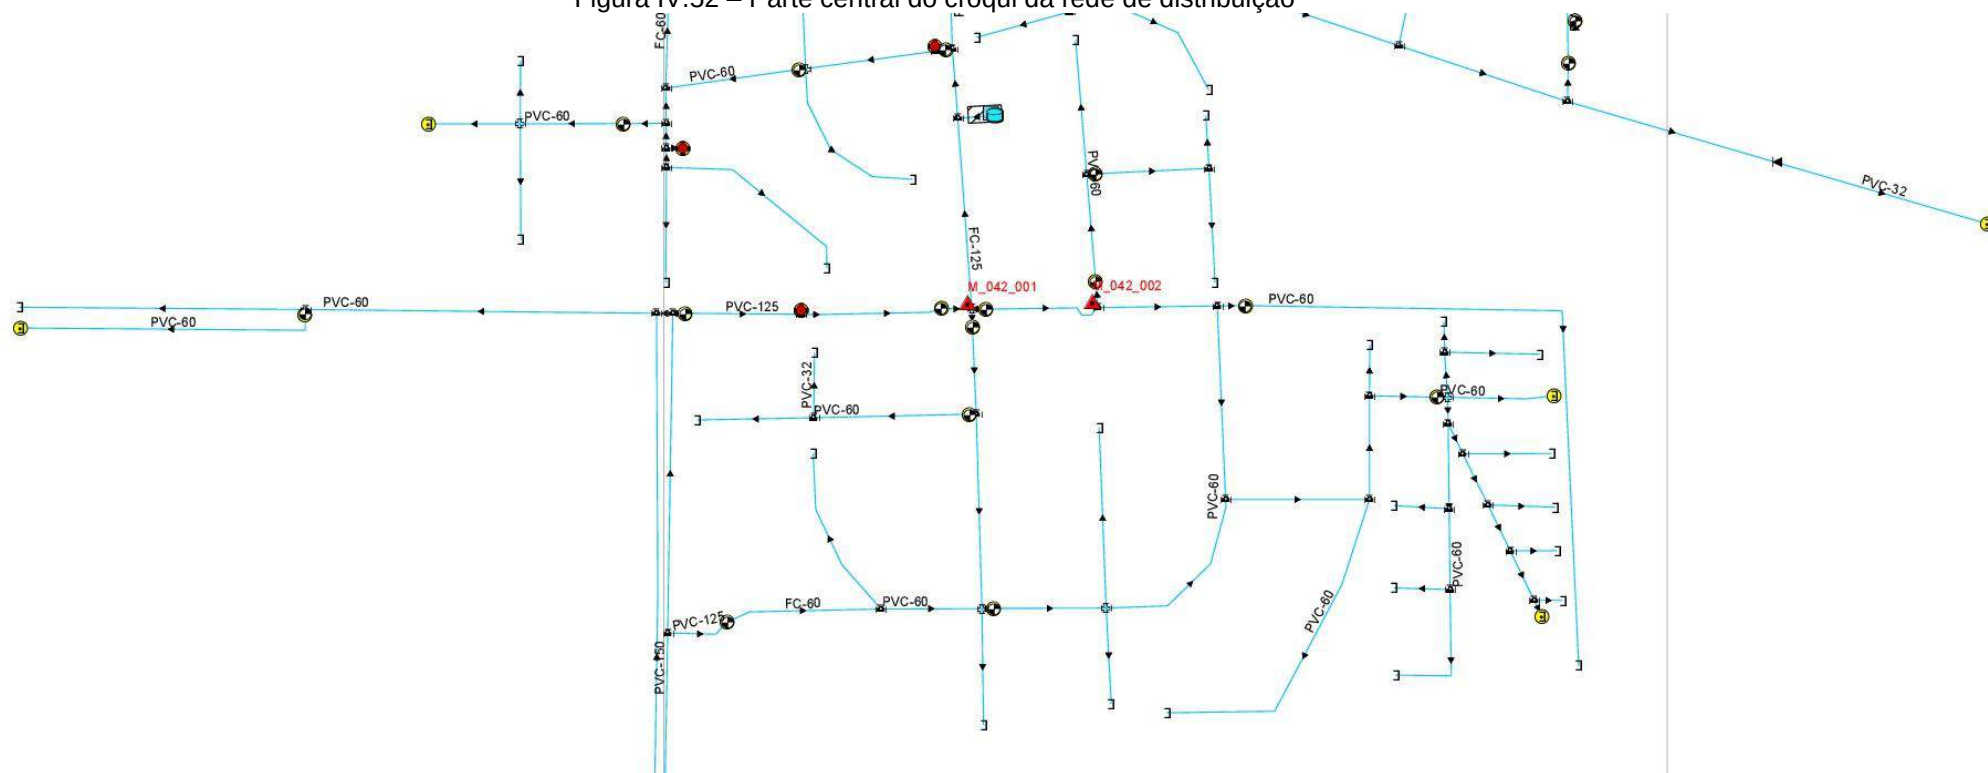
Figura IV.52 – Parte central do croqui da rede de distribuição

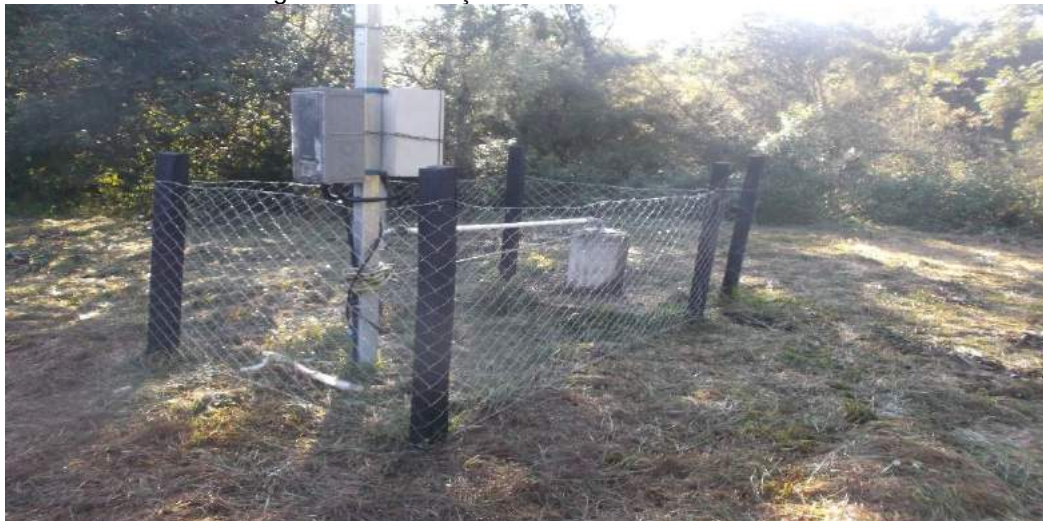
O ponto de captação de água bruta do sistema de abastecimento coletivo na localidade rural Linha dos Louros Norte é um poço profundo com bomba submersa. O poço tubular profundo com 140 m de profundidade. O referido ponto de captação possuía infraestrutura adequada para isolamento da área conforme previsto em norma.

Figura IV.58 – Poço da Linha dos Louros Norte

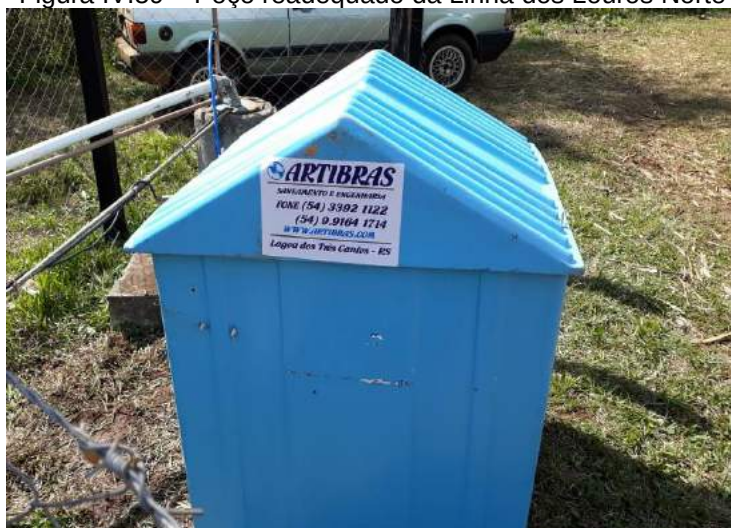
Figura IV.59 – Poço readequado da Linha dos Louros Norte

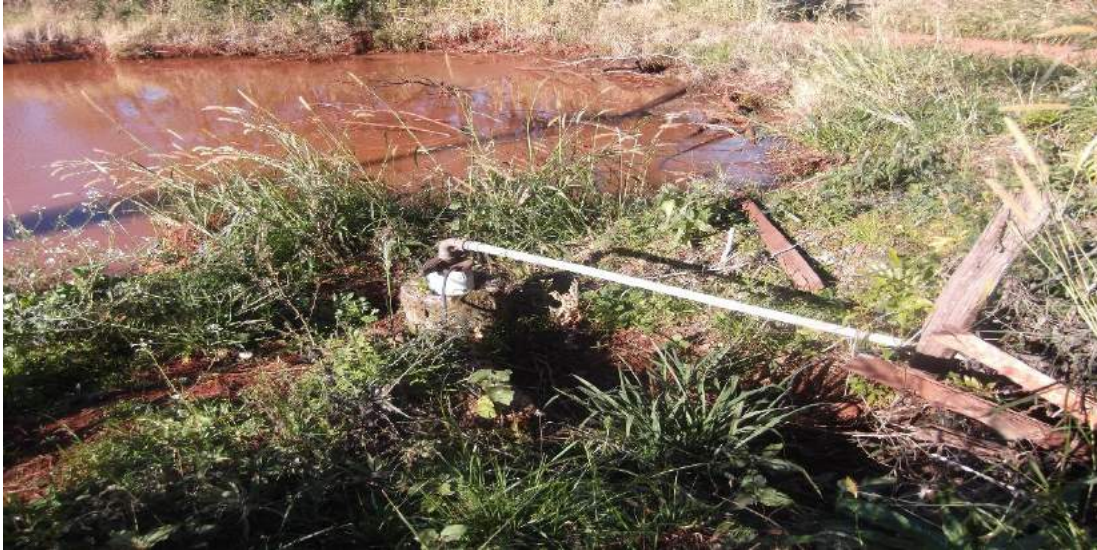
Figura IV.60 – Poço da Linha Abrantes

O ponto de captação de água bruta do sistema de abastecimento coletivo na localidade rural Linha Abrantes é um poço tubular profundo com bomba submersa. O poço tem 180 m de profundidade. O referido ponto de captação não possuía infraestrutura adequada para isolamento da área conforme previsto em norma, sendo assim, não apresentava proteção contra infiltração ou restrição de acesso de pessoas e animais.

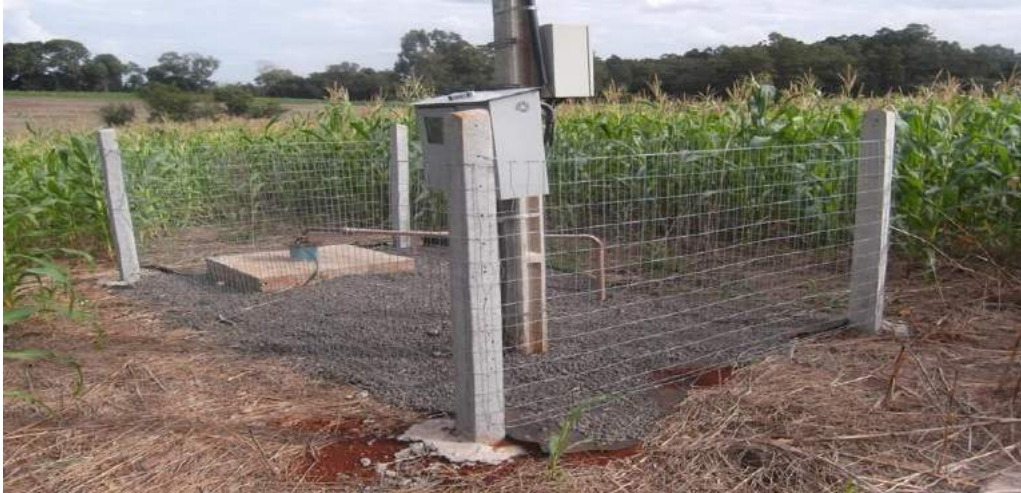
Figura IV.62 – Poço da Linha Treze de Maio

O ponto de captação de água bruta do sistema de abastecimento coletivo na localidade rural Linha Treze de Maio é um poço profundo com bomba submersa. O poço tubular apresenta 180 m de profundidade. O referido ponto de captação possuía infraestrutura adequada para isolamento da área conforme previsto em norma, mas não possuía outorga nem perfil geológico. A vazão do poço é de 3 m<sup>3</sup>/h.

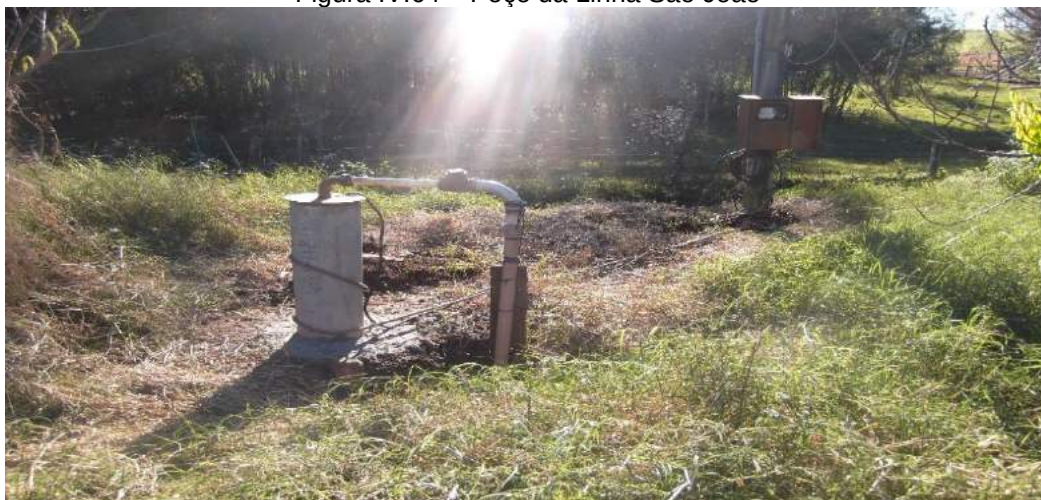
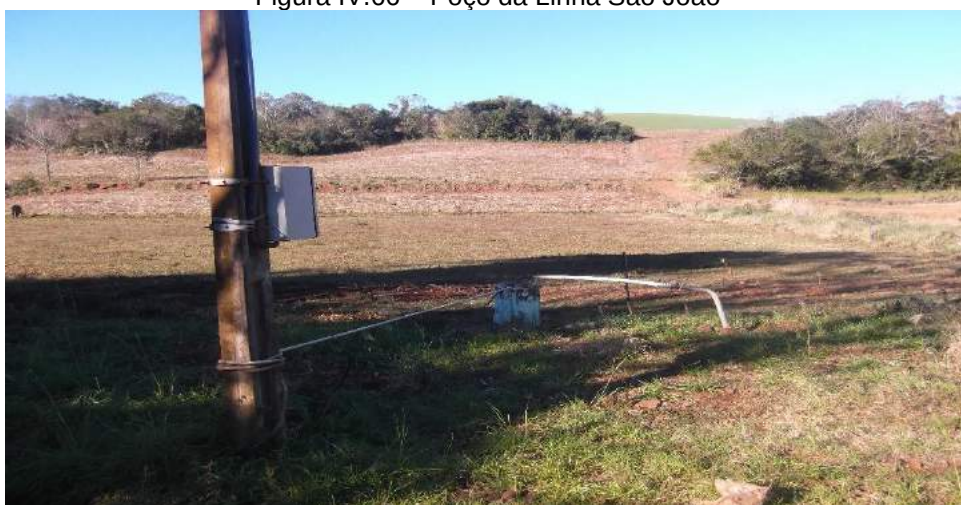
Figura IV.64 – Poço da Linha São João

A Linha São João apresentava dois pontos de captação de água bruta que alimentavam o sistema de abastecimento coletivo, sendo ambos poços profundos com bomba submersa. Nenhum dos pontos de captação possuía infraestrutura adequada para isolamento da área conforme previsto em norma, permitindo o acesso de pessoas e animais.

Um dos poços tem uma profundidade aproximada de 190 m, enquanto o outro possui 180 m e vazão de captação de 3 m<sup>3</sup>/h.

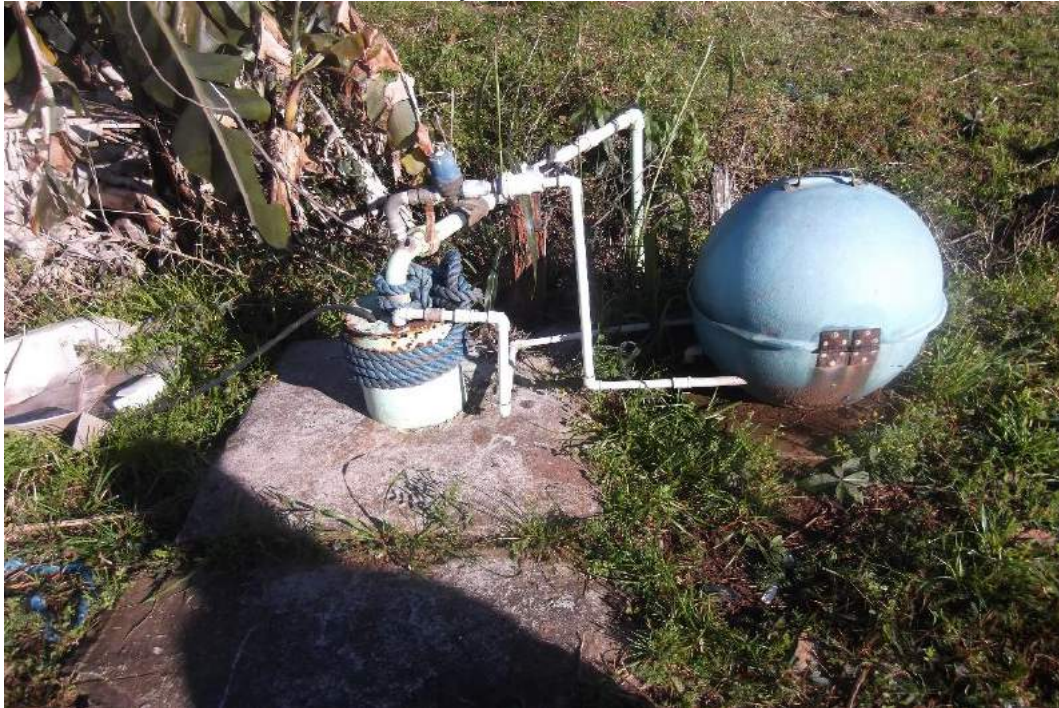
Figura IV.67 – Poço da Linha Dr. Cândido Godói

O ponto de captação de água bruta do sistema de abastecimento coletivo na localidade rural Linha Dr. Cândido Godói é um poço profundo com bomba submersa. O poço apresenta 140 m de profundidade e não possuía infraestrutura adequada para isolamento da área conforme previsto em norma, portanto não possuía proteção ao acesso de pessoas e animais. O ponto de captação não possuía outorga e nem perfil geológico.

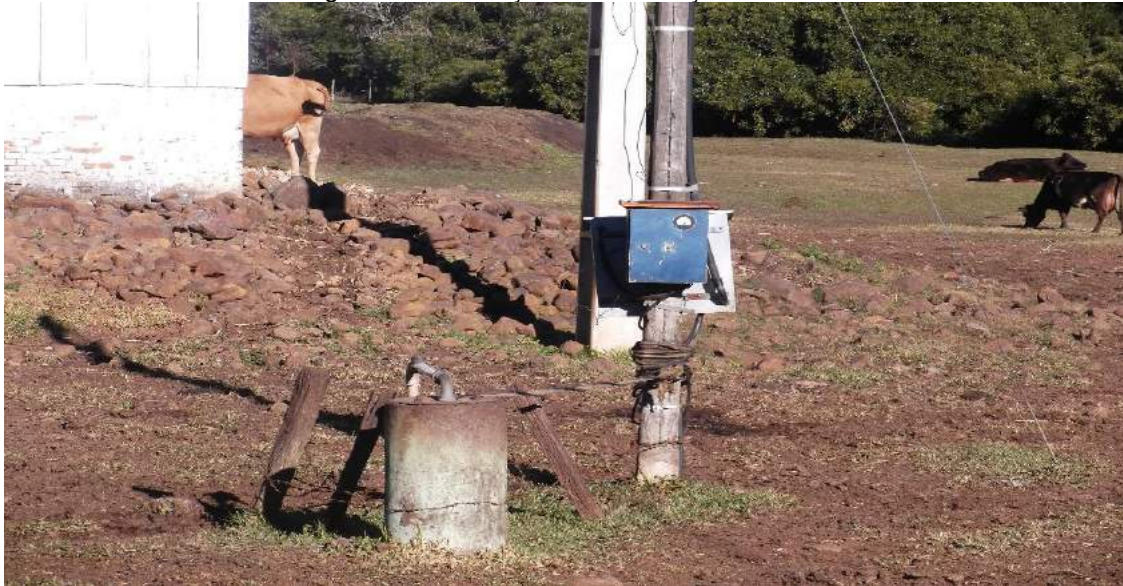
Figura IV.69 – Poço da Linha Seção C Baixa

O ponto de captação de água bruta do sistema de abastecimento coletivo na Linha Seção C Baixa é um poço profundo com bomba submersa. O poço apresenta 150 m de profundidade e não possuía infraestrutura adequada para isolamento da área conforme previsto em norma, portanto não tinha nenhuma proteção quanto ao acesso de pessoas e animais.

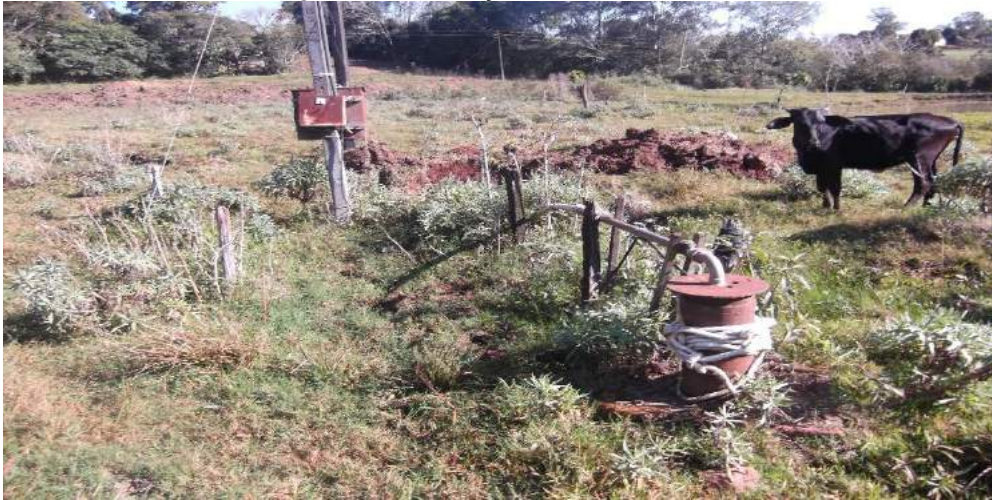
Figura IV.71 – Poço da Linha Cascata

O ponto de captação de água bruta do sistema de abastecimento coletivo na localidade rural Linha Cascata é um poço profundo com bomba submersa. O referido ponto de captação apresenta 170 m de profundidade e não possuía infraestrutura adequada para isolamento da área conforme previsto em norma, portanto não tinha nenhuma proteção quanto ao acesso de pessoas e animais. O poço não possuía outorga e nem perfil geológico

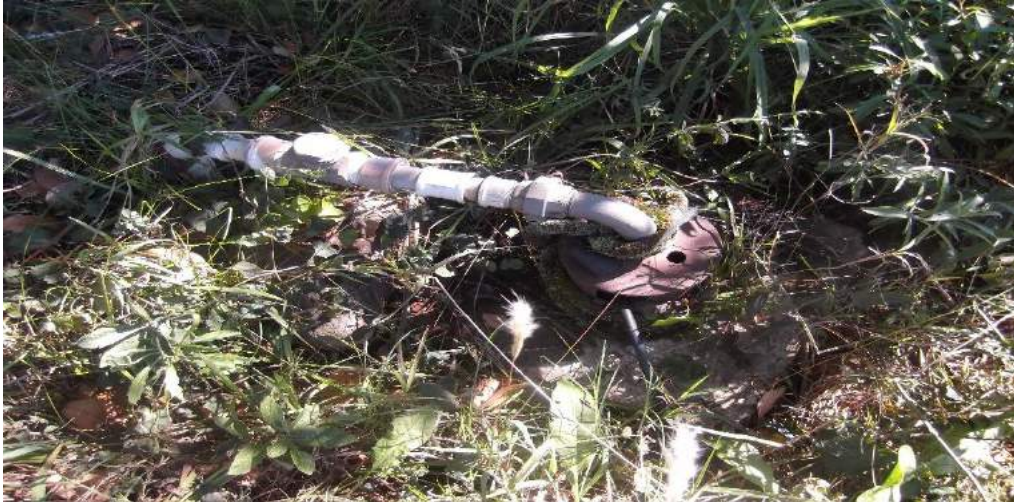
Figura IV.72 – Poço da Linha Castelo Branco

O ponto de captação de água bruta do sistema de abastecimento coletivo na localidade rural Linha Castelo Branco é um poço profundo com bomba submersa. O referido ponto de captação apresenta 180 m de profundidade e não possuía infraestrutura adequada para isolamento da área conforme previsto em norma, portanto não apresentava proteção contra infiltração e acesso de pessoas e animais.

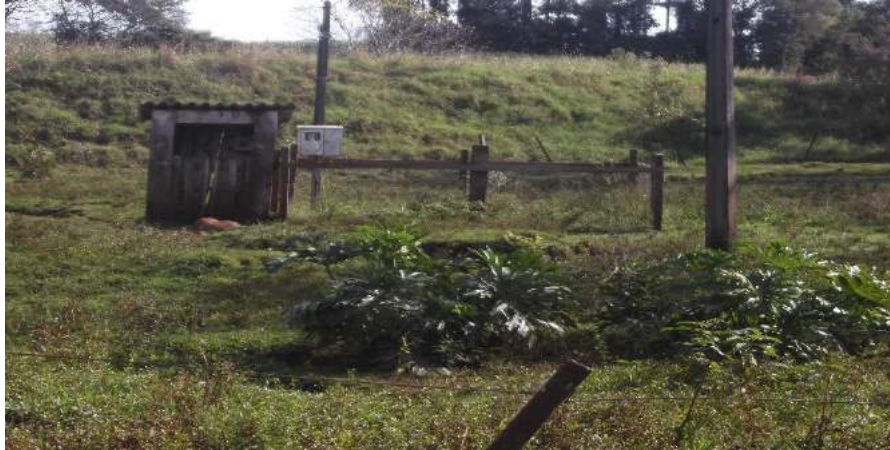
Figura IV.74 – Poço da Linha Seção A

O ponto de captação de água bruta do sistema de abastecimento coletivo na localidade rural Linha Seção A é um poço profundo, que apresenta 135 m de profundidade, com bomba submersa. O referido ponto de captação não possuía infraestrutura adequada para isolamento da área conforme previsto em norma, o poço possuía proteção contra o acesso de pessoas e animais, porém não apresentava proteção contra infiltração.

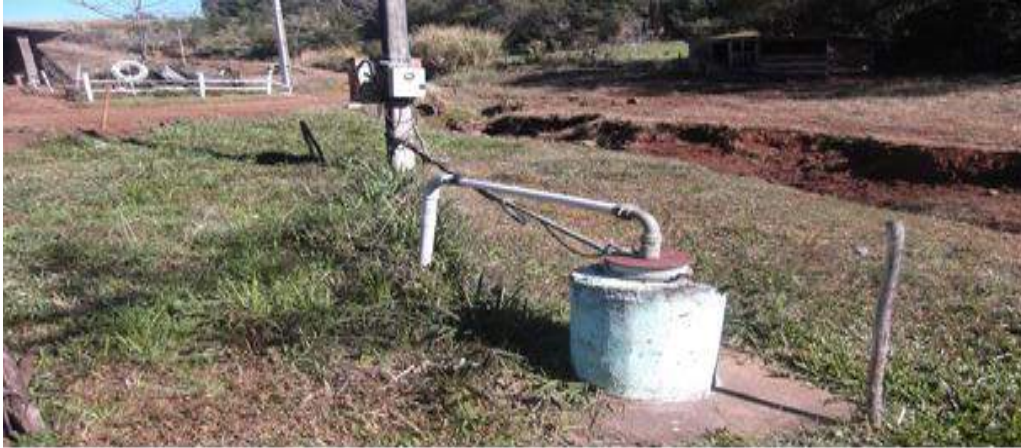
Figura IV.76 – Poço da Linha Seção A Alta

O ponto de captação de água bruta do sistema de abastecimento coletivo na localidade rural Linha Seção A Alta é um poço profundo com bomba submersa. O referido ponto de captação apresenta 160 m de profundidade e não possuía infraestrutura adequada para isolamento da área conforme previsto em norma, portanto não possuía nenhuma proteção contra o acesso de pessoas e animais. O poço não possuía outorga.

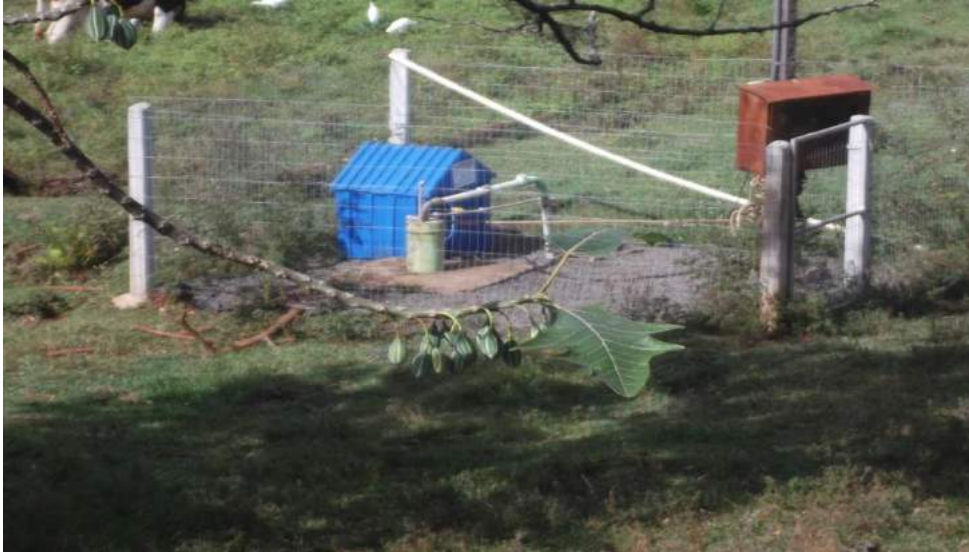
Figura IV.78 – Poço readequado da Linha Esquina União (Elmo)

A Esquina União apresentava dois pontos de captação de água bruta do sistema de abastecimento coletivo, sendo ambos poços profundos com bomba submersa. O poço localizado na propriedade de Elmo possui profundidade de 136 m e infraestrutura adequada para isolamento da área, conforme previsto em norma.

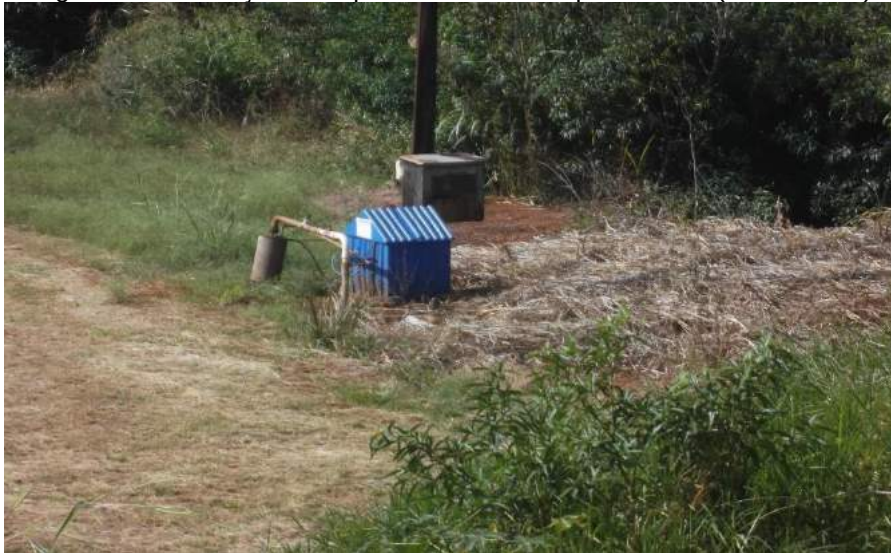
Figura IV.79 – Poço readequado da Linha Esquina União (Luiz Kunkel)

O poço localizado na propriedade de Luiz Kunkel possui 140 m de profundidade e não possuía infraestrutura adequada para isolamento da área conforme previsto em norma.

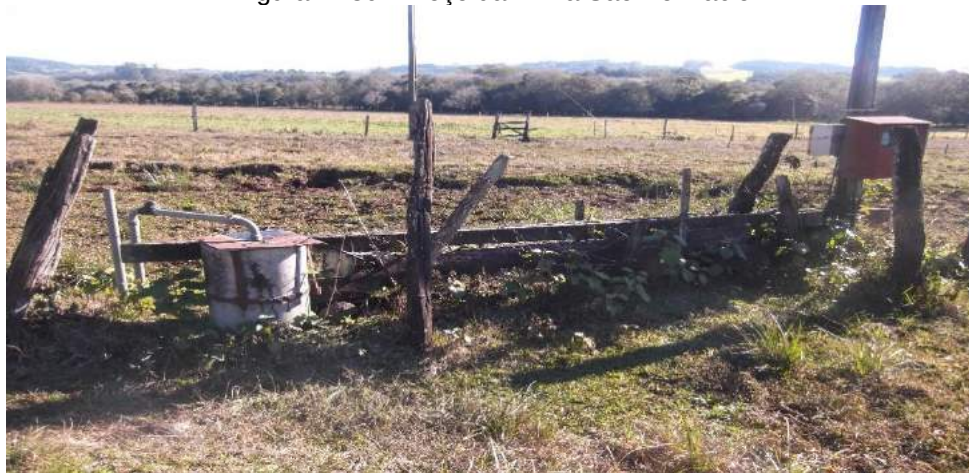
Figura IV.80 – Poço da Linha São Bonifácio

O ponto de captação de água bruta do sistema de abastecimento coletivo na localidade rural Linha São Bonifácio é um poço profundo com bomba submersa. O referido ponto de captação apresenta 160 m de profundidade e não possuía infraestrutura adequada

para isolamento da área conforme previsto em norma, portanto não possuía nenhuma proteção contra o acesso de pessoas e animais.

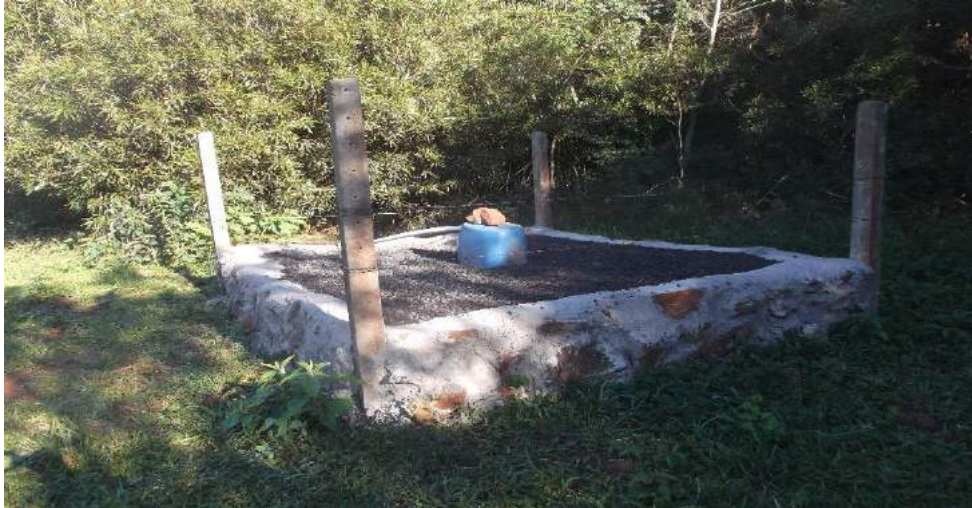
Figura IV.82 – Poço da Linha Piratini

O ponto de captação de água bruta do sistema de abastecimento coletivo na localidade rural Linha Piratini é um poço profundo com bomba submersa. O referido ponto de captação apresenta 180 m de profundidade e possui infraestrutura adequada para isolamento da área conforme previsto em norma.

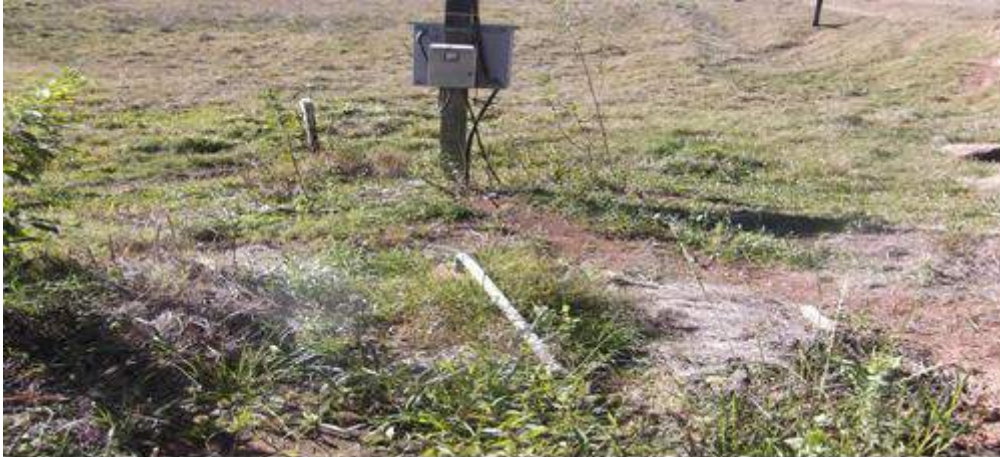
Figura IV.84 – Poço da Linha La Salle

O ponto de captação de água bruta do sistema de abastecimento coletivo na localidade rural Linha La Salle é um poço profundo com bomba submersa. O referido ponto de captação apresenta 135 m de profundidade e possui infraestrutura adequada para isolamento da área conforme previsto em norma. O poço não possuía outorga e nem perfil geológico.

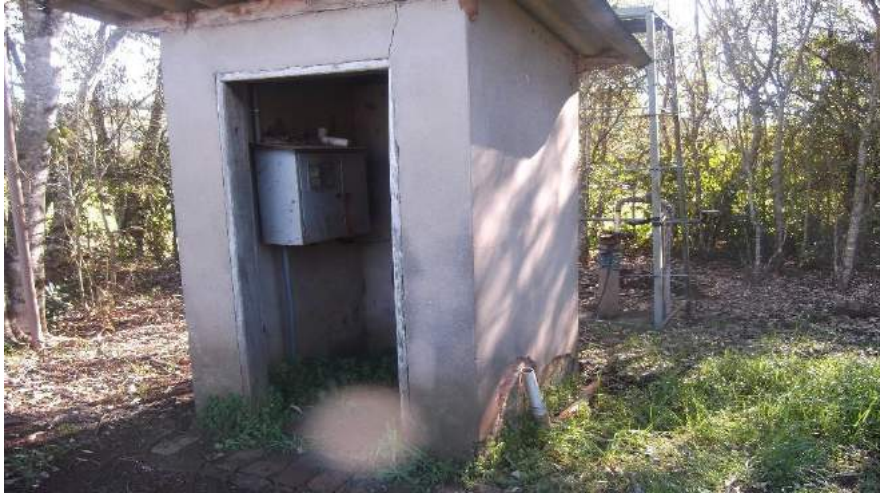
Figura IV.86 – Poço da Linha Boa Vista

O ponto de captação de água bruta do sistema de abastecimento coletivo na localidade rural Linha Boa Vista é um poço profundo com bomba submersa. O referido ponto de captação apresenta 190 m de profundidade e possui infraestrutura adequada para isolamento da área conforme previsto em norma, mas ainda era necessária a aquisição de uma porta.

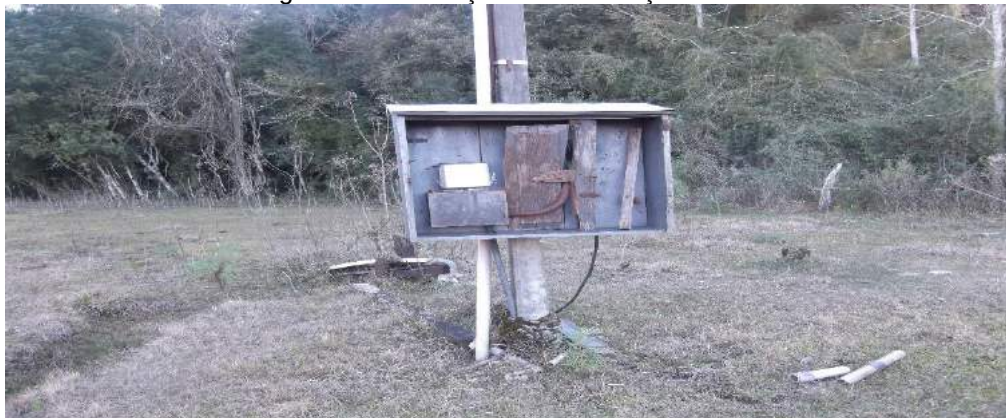
Figura IV.88 – Poço da Linha Seção C Alta

O ponto de captação de água bruta do sistema de abastecimento coletivo na localidade rural Linha Seção C Alta é um poço profundo com bomba submersa. O referido ponto de captação apresenta 180 m de profundidade e não possuía infraestrutura adequada para isolamento da área conforme previsto em norma, permitindo acesso de pessoas e animais e não evitando infiltrações.

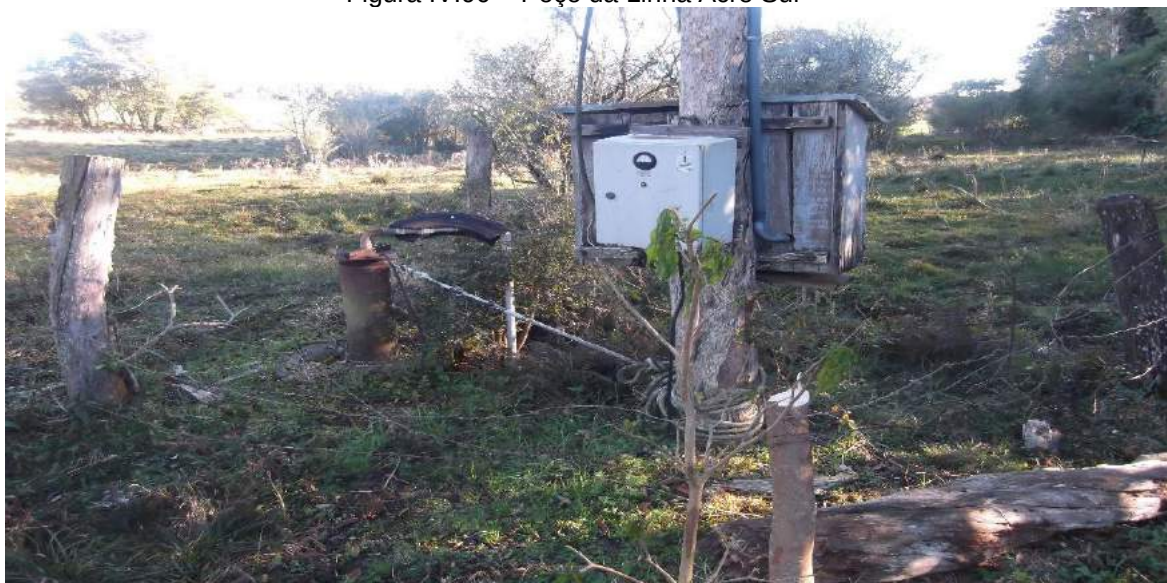
Figura IV.90 – Poço da Linha Acre Sul

O ponto de captação de água bruta do sistema de abastecimento coletivo na localidade rural Linha Acre Sul é um poço profundo com bomba submersa. O referido ponto de captação apresenta 180 m de profundidade e não possuía infraestrutura adequada para isolamento da área conforme previsto em norma, permitindo o acesso de pessoas e animais.

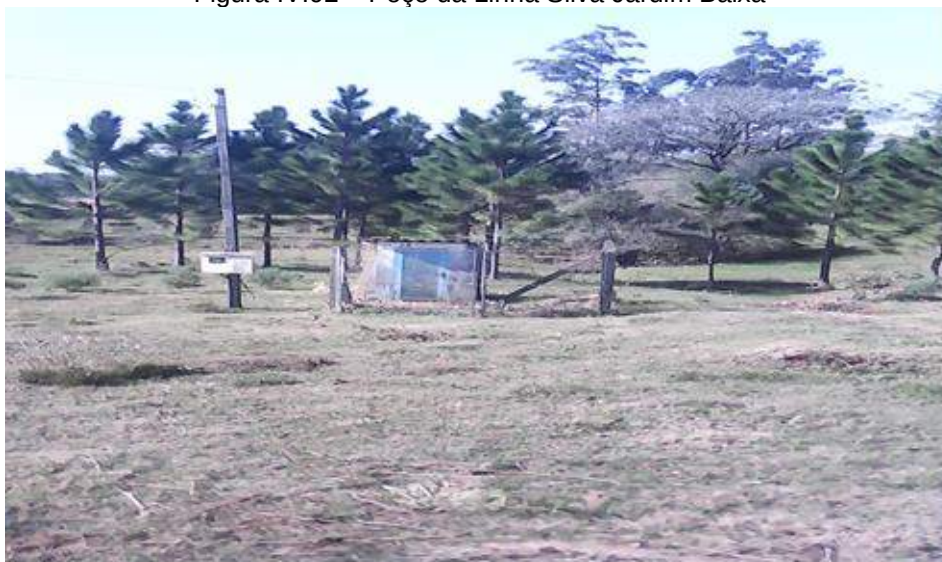
Figura IV.92 – Poço da Linha Silva Jardim Baixa

O ponto de captação de água bruta do sistema de abastecimento coletivo na localidade rural Linha Silva Jardim Baixa é um poço profundo com bomba submersa. O referido ponto de captação apresenta 180 m de profundidade e possui infraestrutura adequada para isolamento da área conforme previsto em norma.

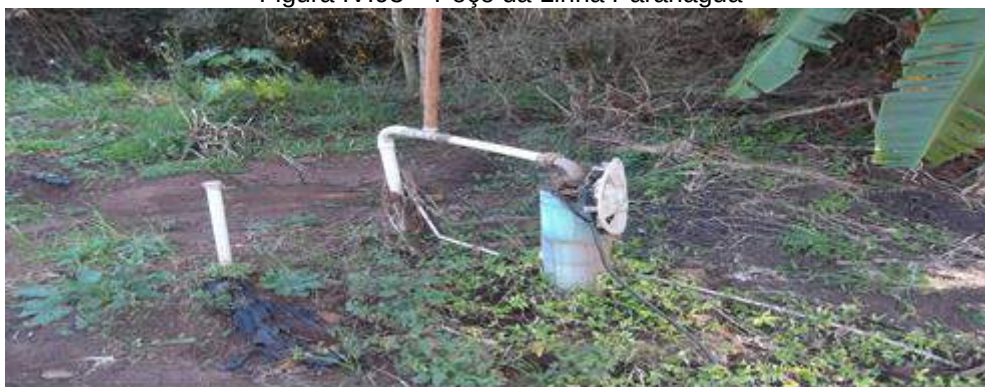
Figura IV.93 – Poço da Linha Paranaguá

O ponto de captação de água bruta do sistema de abastecimento coletivo na localidade rural Linha Paranaguá é um poço profundo com bomba submersa. O referido ponto de captação apresenta 180 m de profundidade e possui infraestrutura adequada para isolamento da área conforme previsto em norma.
