**PLANO MUNICIPAL DE SANEAMENTO  
BÁSICO DE CÂNDIDO GODÓI  
CONVÊNIO FUNASA/UFRGS**

**PLANO DE MOBILIZAÇÃO SOCIAL E DIAGNÓSTICO  
TÉCNICO PARTICIPATIVO**

## **CONVÊNIO FUNASA/UFRGS**

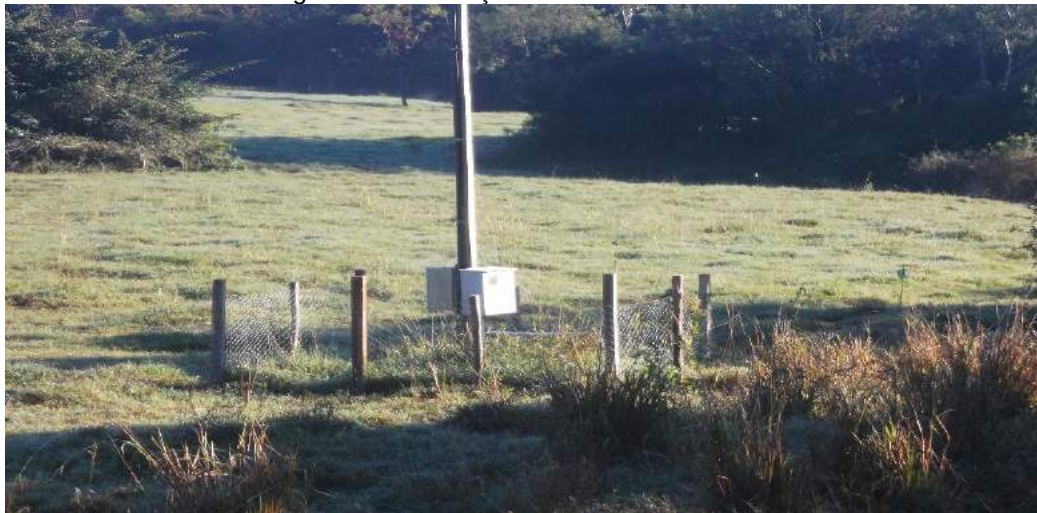
Figura IV.95 – Poço da Linha Timbaúva 02

O ponto de captação de água bruta do sistema de abastecimento coletivo na localidade rural Linha Timbaúva 02 é um poço profundo com bomba submersa. O referido ponto de captação apresenta 180 m de profundidade e possui infraestrutura adequada para isolamento da área conforme previsto em norma.

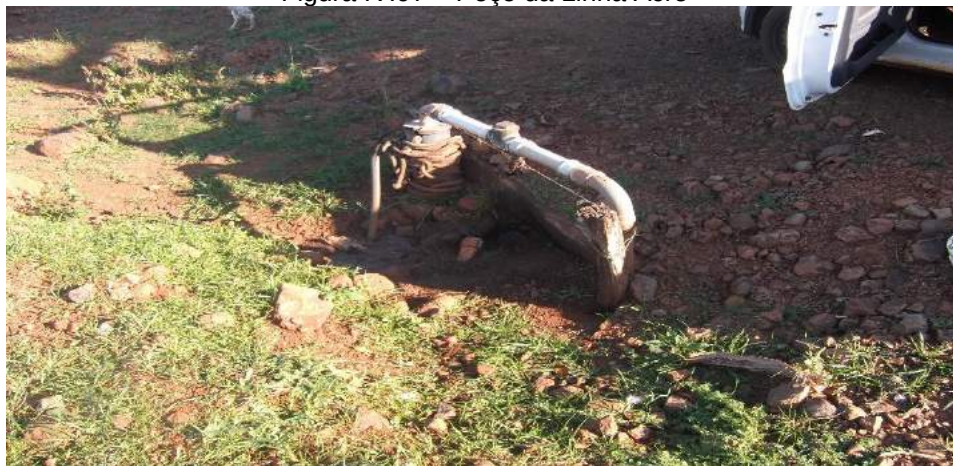
Figura IV.97 – Poço da Linha Acre

O ponto de captação de água bruta do sistema de abastecimento coletivo na localidade rural Linha Acre é um poço profundo com bomba submersa. A bomba utilizada é do tipo bifásica. O referido ponto de captação apresenta 190 m de profundidade e não possuía infraestrutura adequada para isolamento da área conforme previsto em norma. O poço apresenta vazão de captação de 8 m<sup>3</sup>/h e não apresentava outorga.

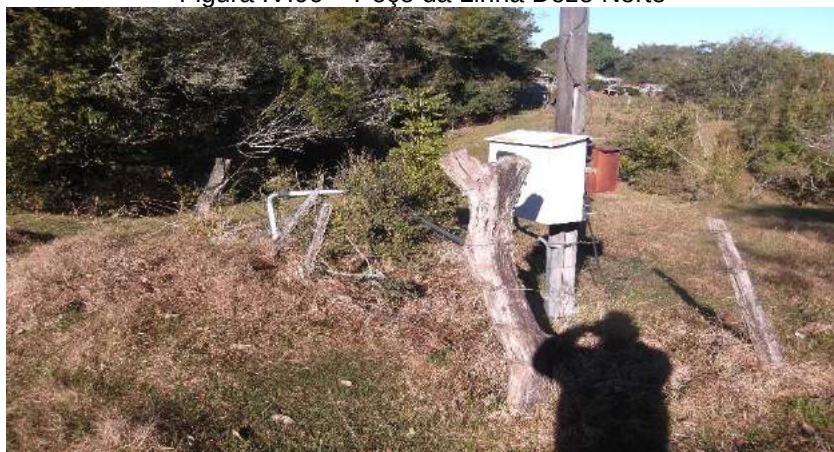
Figura IV.99 – Poço da Linha Doze Norte

O ponto de captação de água bruta do sistema de abastecimento coletivo na localidade rural Linha Doze Norte é um poço profundo com bomba submersa. O referido ponto de captação apresenta 180 m de profundidade e possui cercamento, mas estava danificada, deixando de servir para seu propósito. O poço apresenta vazão de captação de 7,5 m<sup>3</sup>/h.

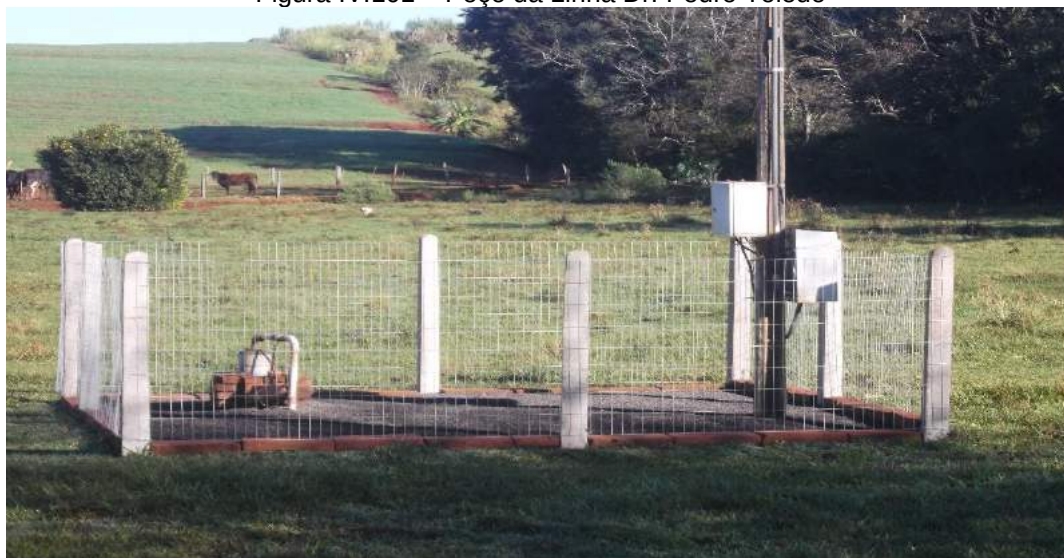
Figura IV.101 – Poço da Linha Dr. Pedro Toledo

O ponto de captação de água bruta do sistema de abastecimento coletivo na localidade rural Dr. Pedro Toledo é um poço profundo com bomba submersa. O referido ponto de captação apresenta 150 m de profundidade e possui infraestrutura adequada para isolamento da área conforme previsto em norma. O poço apresenta vazão de captação de 8 m<sup>3</sup>/h.

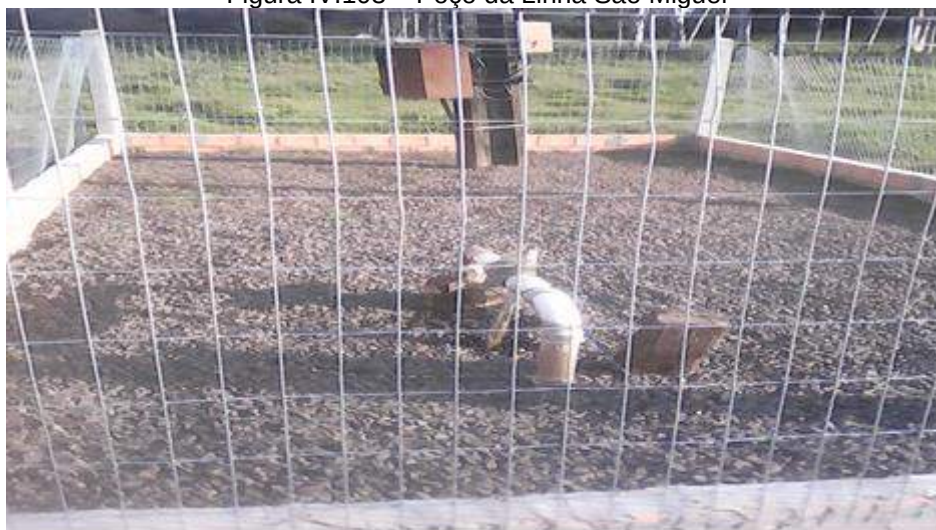
Figura IV.103 – Poço da Linha São Miguel

O ponto de captação de água bruta do sistema de abastecimento coletivo na localidade rural Linha São Miguel é um poço profundo com bomba submersa. O referido ponto de captação apresenta 180 m de profundidade e possui infraestrutura adequada para isolamento da área conforme previsto em norma. O poço apresenta vazão de captação de 10 m<sup>3</sup>/h e não possui outorga nem perfil geológico.

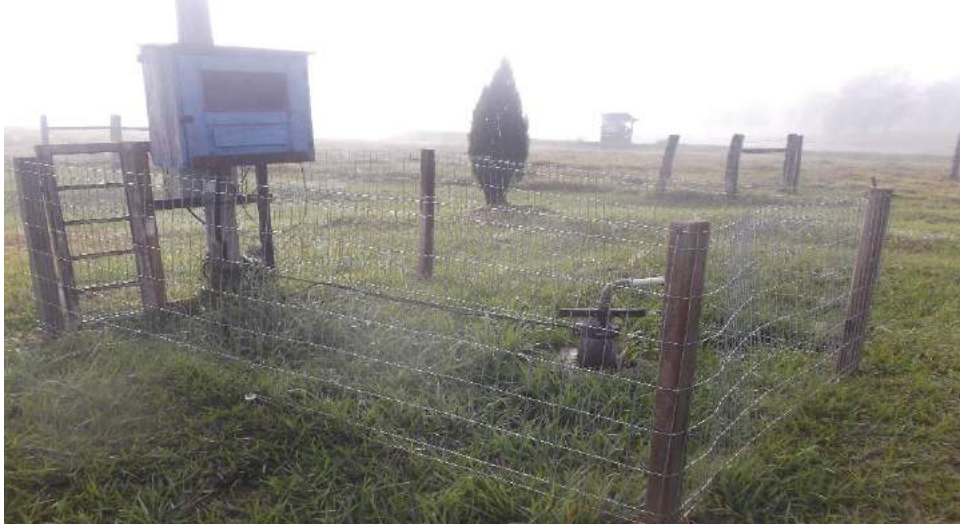
Figura IV.105 – Poço da Linha São Pedro

O ponto de captação de água bruta do sistema de abastecimento coletivo na localidade rural Linha São Pedro é um poço profundo com bomba submersa. O referido ponto de captação apresenta 190 m de profundidade e possui infraestrutura adequada para isolamento da área conforme previsto em norma. O poço apresenta vazão de captação de 8 m<sup>3</sup>/h.

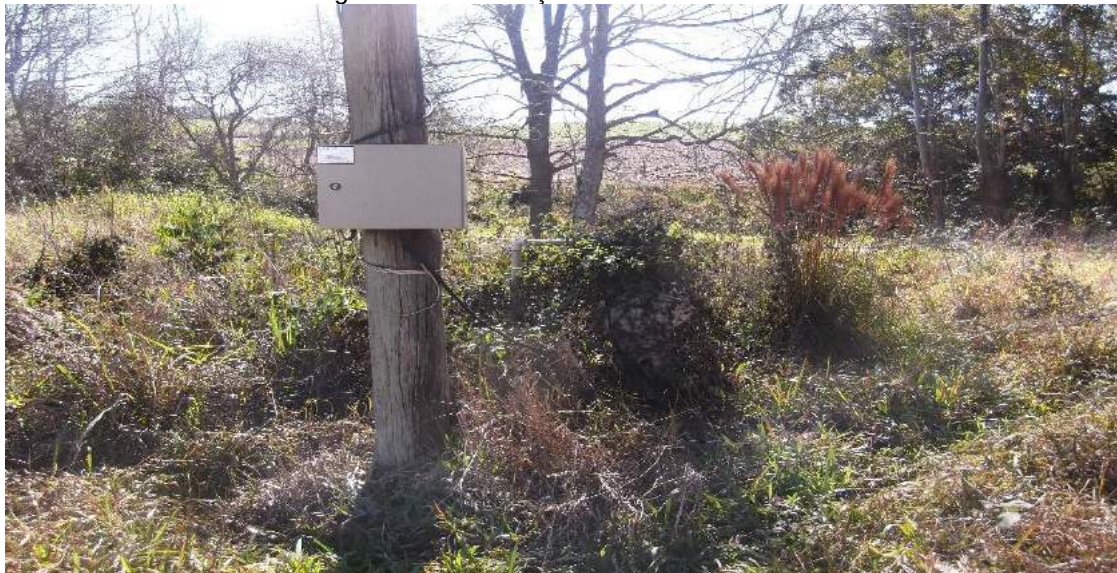
Figura IV.107 – Poço da Linha dos Louros

O ponto de captação de água bruta do sistema de abastecimento coletivo na localidade rural Linha dos Louros é um poço profundo com bomba submersa. O referido ponto de captação apresenta 98 m de profundidade e não possuía infraestrutura adequada para isolamento da área conforme previsto em norma. O poço apresenta vazão de 4 m<sup>3</sup>/h e não possuía outorga nem perfil geológico.

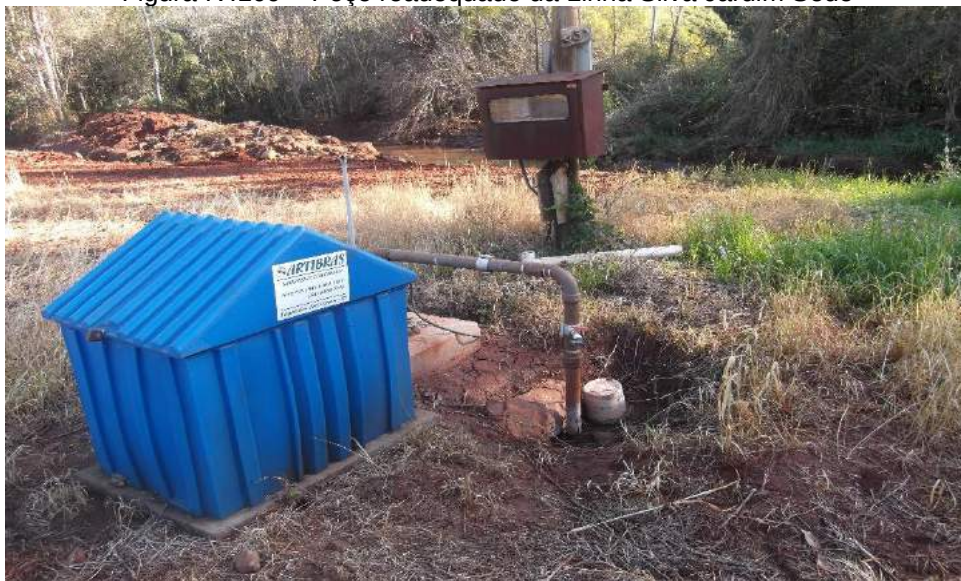
Figura IV.109 – Poço readequado da Linha Silva Jardim Sede

O ponto de captação de água bruta do sistema de abastecimento coletivo na localidade rural Linha Silva Jardim Sede é um poço profundo com bomba submersa. A bomba utilizada é do tipo bifásica. O referido ponto de captação apresenta 180 m de profundidade e não possuía infraestrutura adequada para isolamento da área conforme previsto em norma. A vazão de captação do poço é de 6 m<sup>3</sup>/h.

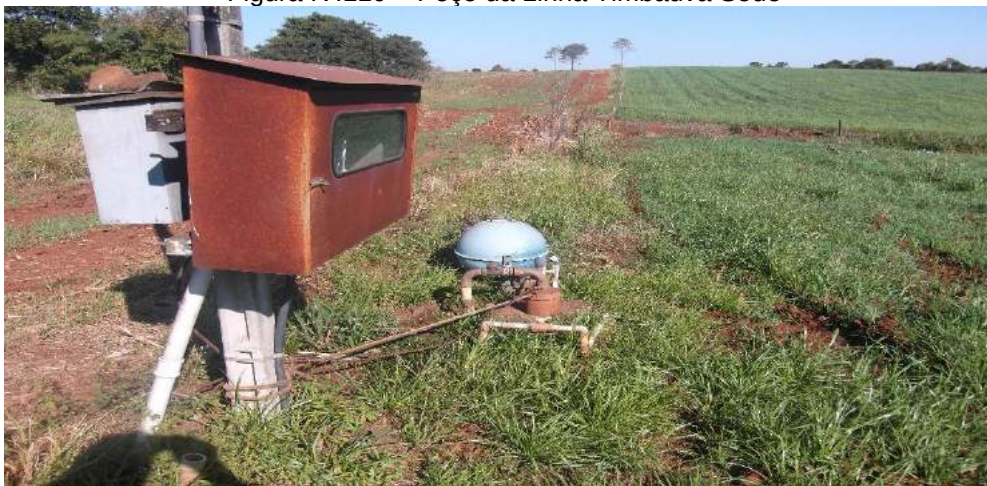
Figura IV.110 – Poço da Linha Timbaúva Sede

O ponto de captação de água bruta do sistema de abastecimento coletivo na localidade rural Linha Timbaúva Sede é um poço profundo com bomba submersa. O referido ponto de captação apresenta 180 m de profundidade e não possuía infraestrutura adequada para isolamento da área conforme previsto em norma. O poço apresenta vazão de captação de 5 m<sup>3</sup>/h e não possuía outorga nem perfil geológico.

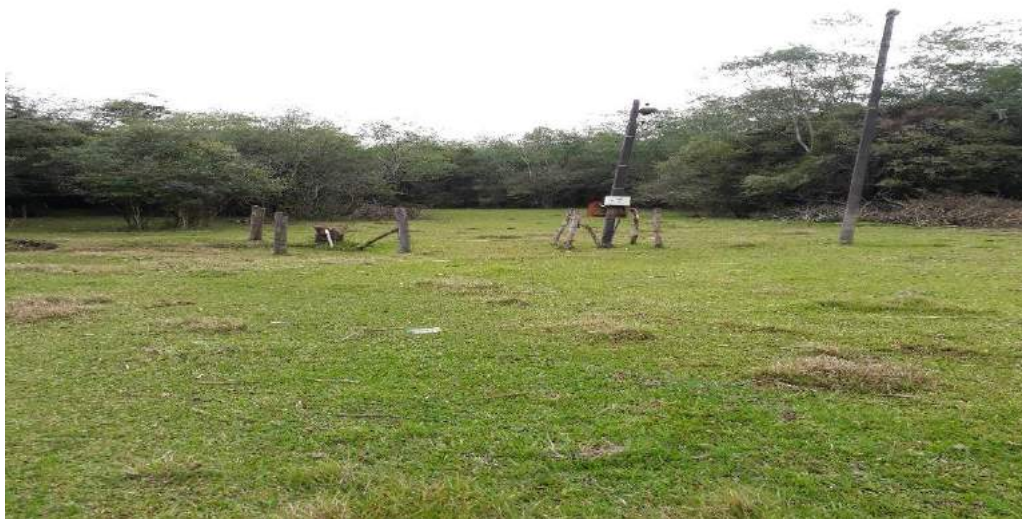
Figura IV.112 – Poço da Linha Timbaúva 01

O ponto de captação de água bruta do sistema de abastecimento coletivo na localidade rural Linha Timbaúva 01 é um poço profundo com bomba submersa. O referido ponto de captação apresenta 60 m de profundidade e possui infraestrutura adequada para isolamento da área conforme previsto em norma.

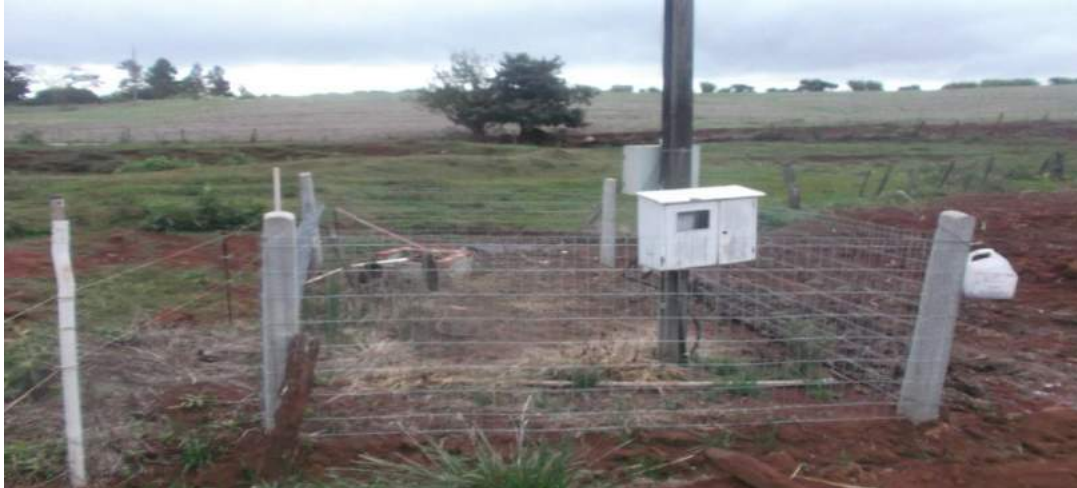
Figura IV.114 – Poço da Linha Pederneira

O ponto de captação de água bruta do sistema de abastecimento coletivo na localidade rural Linha Pederneira é um poço profundo com bomba submersa. O referido ponto de captação apresenta 190 m de profundidade e possui infraestrutura adequada para isolamento da área conforme previsto em norma. A vazão de captação do poço é de 10 m<sup>3</sup>/h.

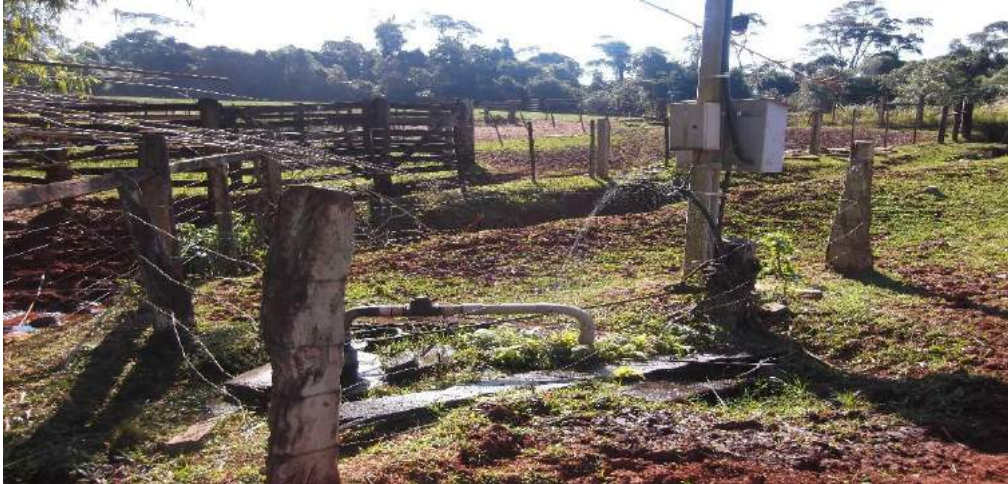
Figura IV.116 – Poço da Linha Natal

O ponto de captação de água bruta do sistema de abastecimento coletivo na localidade rural Linha Natal é um poço profundo com bomba submersa. A bomba utilizada é do tipo bifásica. O referido ponto de captação apresenta 170 m de profundidade e possui infraestrutura adequada para isolamento da área conforme previsto em norma. A vazão de captação do poço é de 8 m³/h.

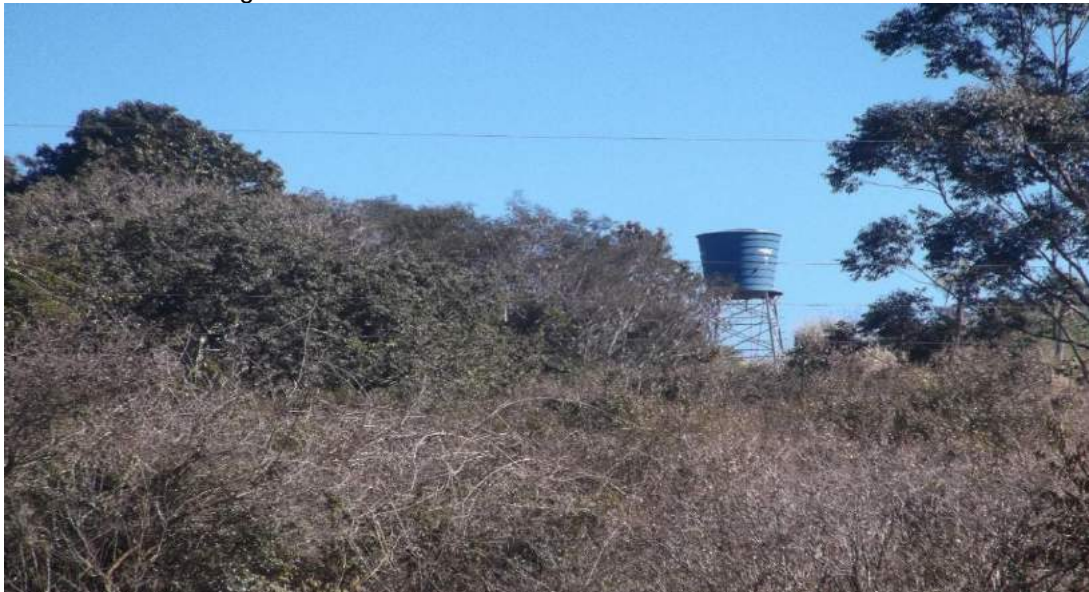
Figura IV.118 – Reservatório da Linha dos Louros Norte

A reservação atendia à demanda máxima diária, e o estado de conservação do reservatório era satisfatório. Não havia laudo de manutenção ou de limpeza e desinfecção periódica no reservatório.

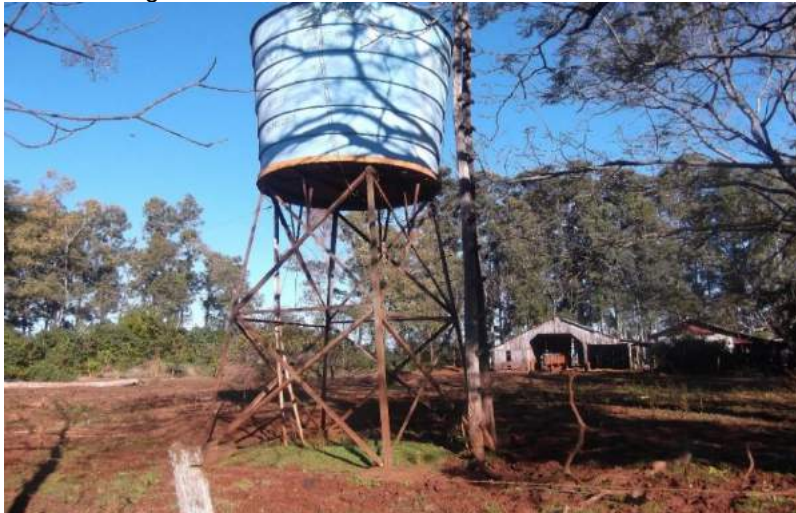
Figura IV.119 – Reservatório da Linha Abrantes

A reservação atendia à demanda máxima diária, e o estado de conservação do reservatório era satisfatório, mas não havia laudo de manutenção ou de limpeza e desinfecção periódica no reservatório.

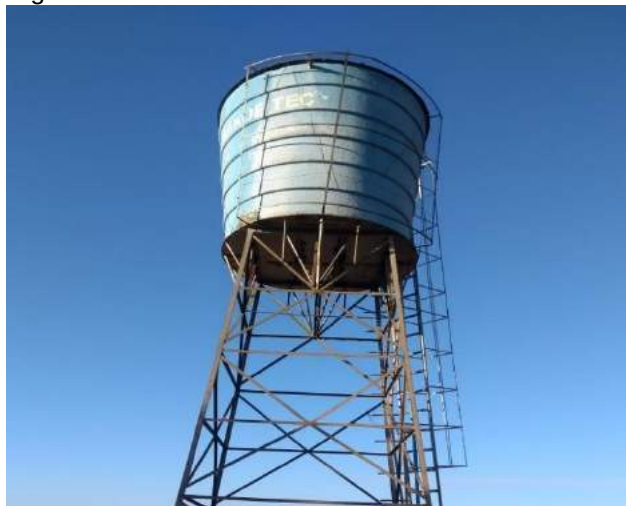
Figura IV.120 – Reservatório da Linha Treze de Maio

A reservação atendia à demanda máxima diária, e o estado de conservação do reservatório era satisfatório. Existia controle de acesso e laudo de manutenção e limpeza e desinfecção periódica no reservatório.

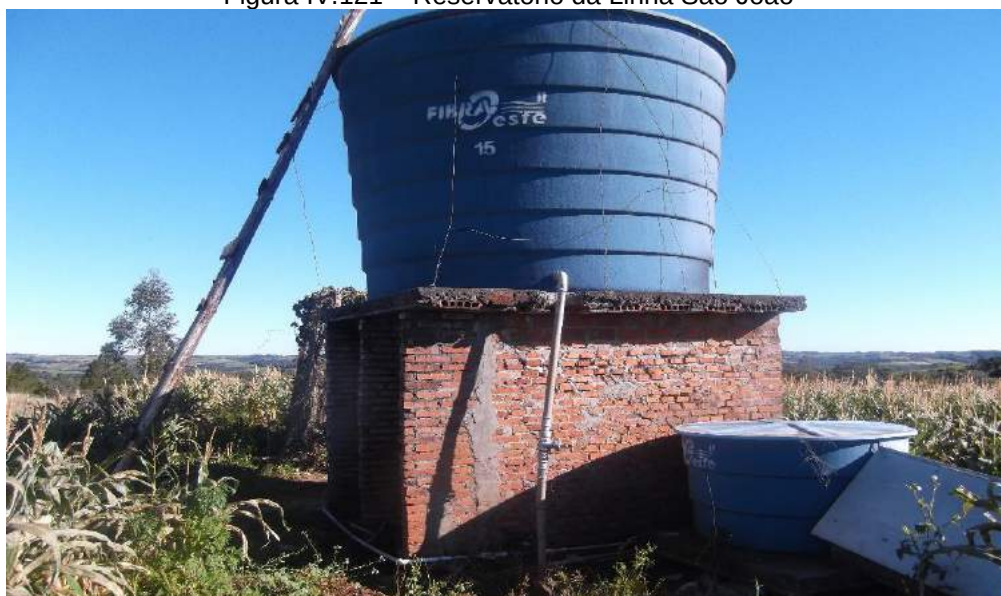
Figura IV.121 – Reservatório da Linha São João

A reservação atendia à demanda máxima diária, e o estado de conservação do reservatório era satisfatório, mas não existia controle de acesso e limpeza no local. Não havia laudo de manutenção ou de limpeza e desinfecção periódica no reservatório.

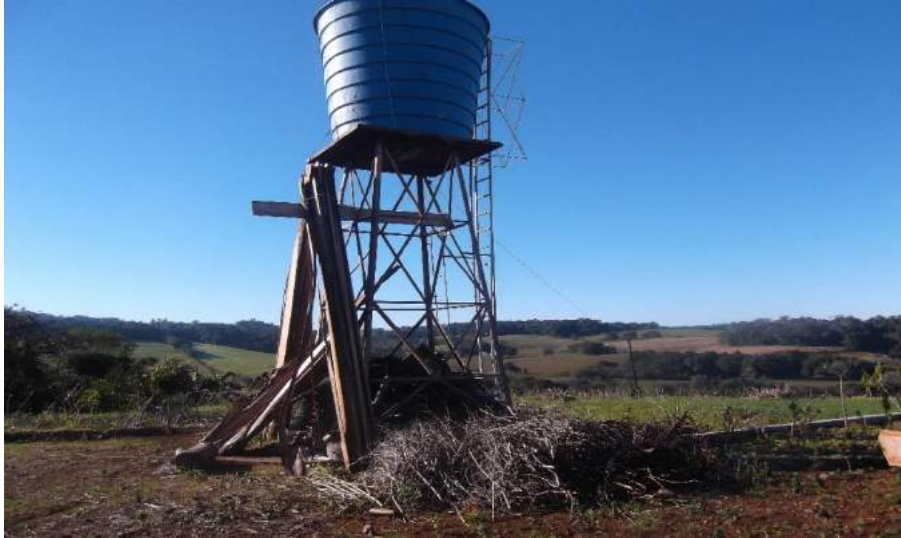
Figura IV.122 – Reservatório da Linha Dr. Cândido Godói

A reservação atendia à demanda máxima diária, e o estado de conservação do reservatório era satisfatório, mas não existia controle de acesso. Não havia laudo de manutenção ou de limpeza e desinfecção periódica no reservatório.

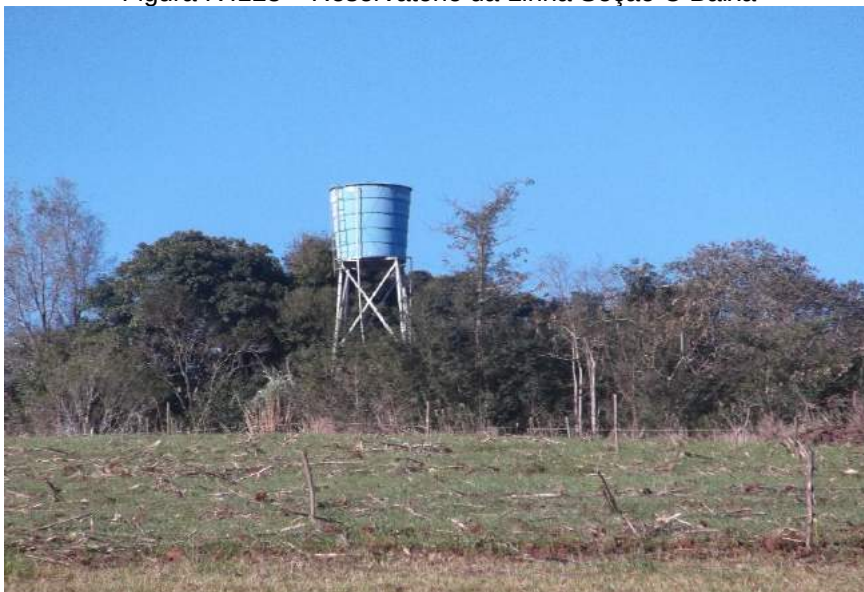
Figura IV.123 – Reservatório da Linha Seção C Baixa

A reservação atendia à demanda máxima diária, e o estado de conservação do reservatório era satisfatório, mas não existia controle de acesso. Não havia laudo de manutenção ou de limpeza e desinfecção periódica no reservatório.

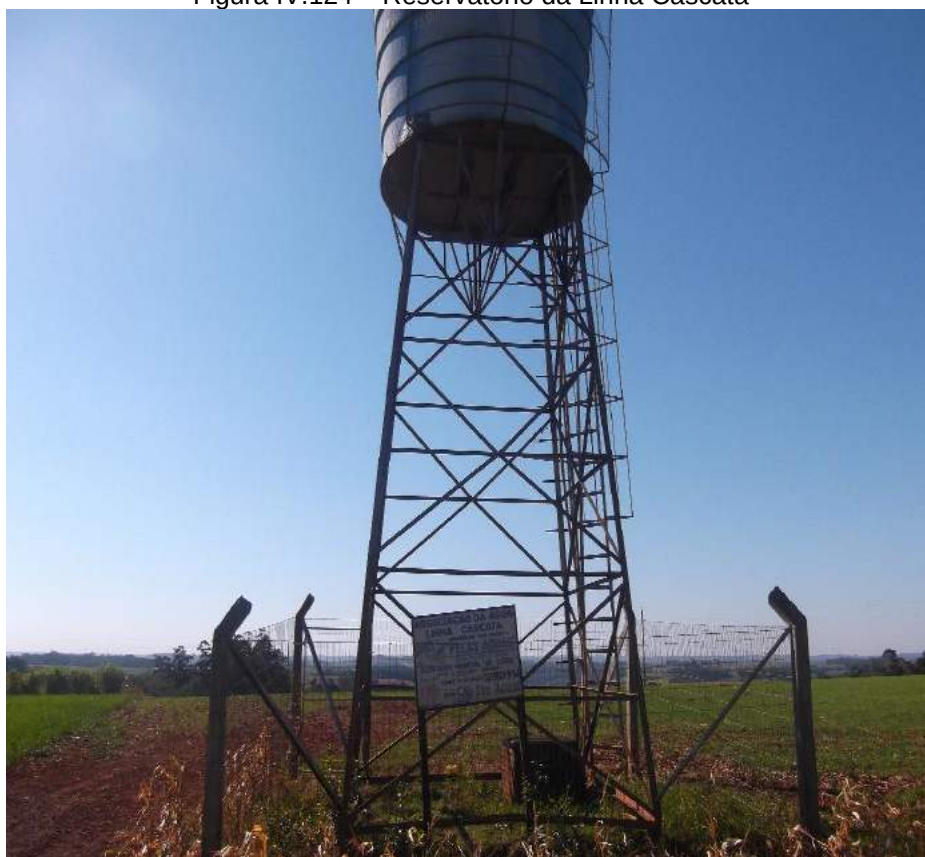
Figura IV.124 – Reservatório da Linha Cascata

A reservação atendia à demanda máxima diária, e o estado de conservação do reservatório era satisfatório, mas não existia controle de acesso. Não havia laudo de manutenção ou de limpeza e desinfecção periódica no reservatório.

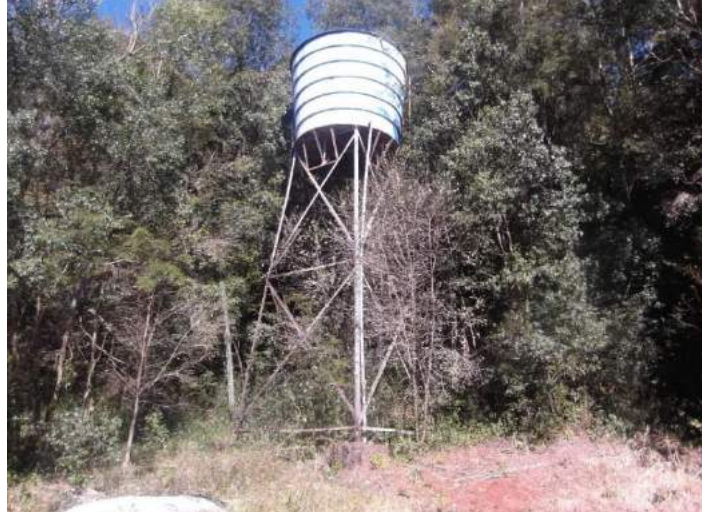
Figura IV.125 – Reservatório da Linha Castelo Branco

A reservação atendia à demanda máxima diária, e o estado de conservação do reservatório era satisfatório, mas não existia controle de acesso ou de limpeza no local. Não havia laudo de manutenção ou de limpeza e desinfecção periódica no reservatório.

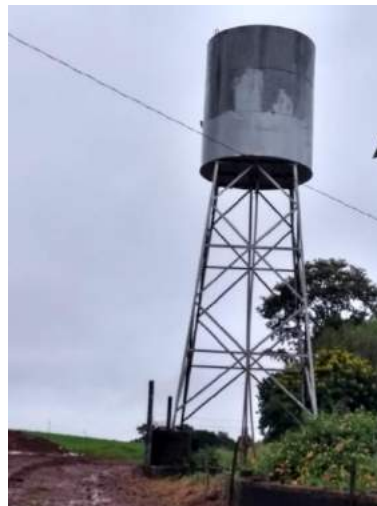
Figura IV.126 – Reservatório da Linha Seção A

A reservação atendia à demanda máxima diária, e o estado de conservação do reservatório era satisfatório, mas não existia controle de acesso. Não havia laudo de manutenção ou de limpeza e desinfecção periódica no reservatório.

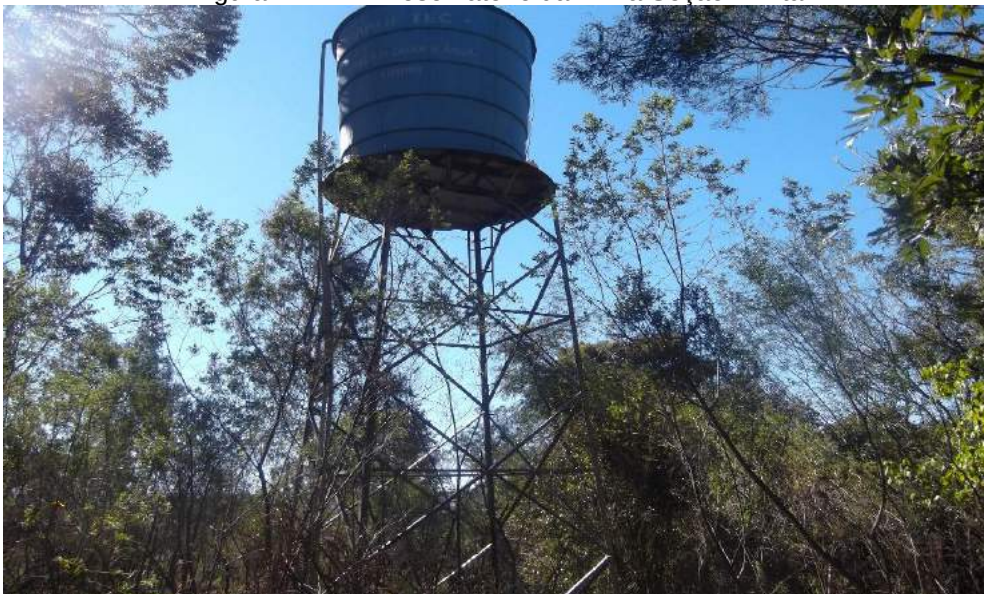
Figura IV.127 – Reservatório da Linha Seção A Alta

A reservação atendia à demanda máxima diária, e o estado de conservação do reservatório era satisfatório, mas não existia controle de acesso. Não havia laudo de manutenção ou de limpeza e desinfecção periódica no reservatório.

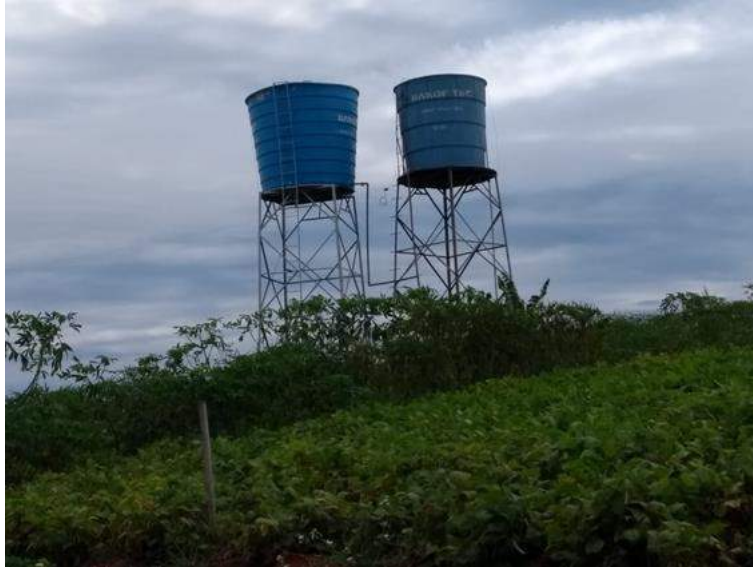
Figura IV.128 – Reservatório da Linha Esquina União

A reservação atendia à demanda máxima diária, e o estado de conservação do reservatório era satisfatório. Havia laudo de manutenção e limpeza e desinfecção periódica no reservatório.

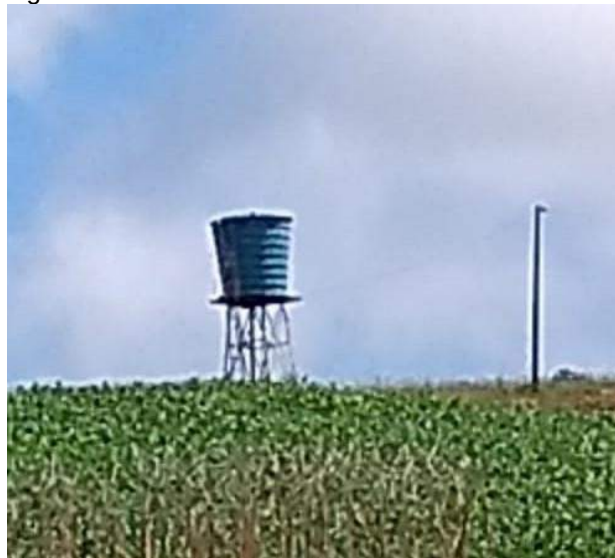
Figura IV.129 – Reservatório da Linha São Bonifácio

A reservação atendia à demanda máxima diária, e o estado de conservação do reservatório era satisfatório, mas não existia controle de acesso. Não havia laudo de manutenção ou de limpeza e desinfecção periódica no reservatório.

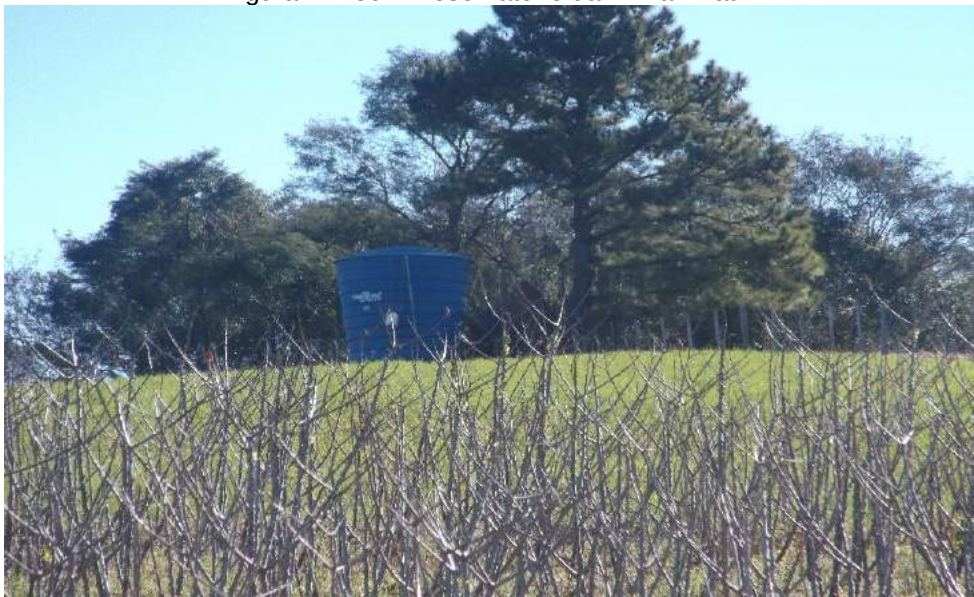
Figura IV.130 – Reservatório da Linha Piratini

A reservação atendia à demanda máxima diária, e o estado de conservação do reservatório era satisfatório. Não havia laudo de manutenção ou de limpeza e desinfecção periódica no reservatório.

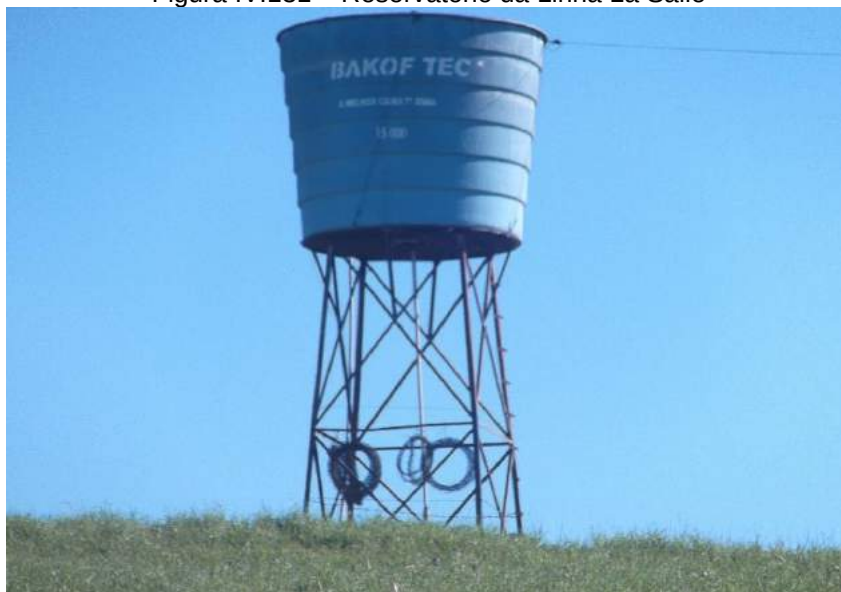
Figura IV.131 – Reservatório da Linha La Salle

A reservação atendia à demanda máxima diária, e o estado de conservação do reservatório era satisfatório. Não havia laudo de manutenção ou de limpeza e desinfecção periódica no reservatório.

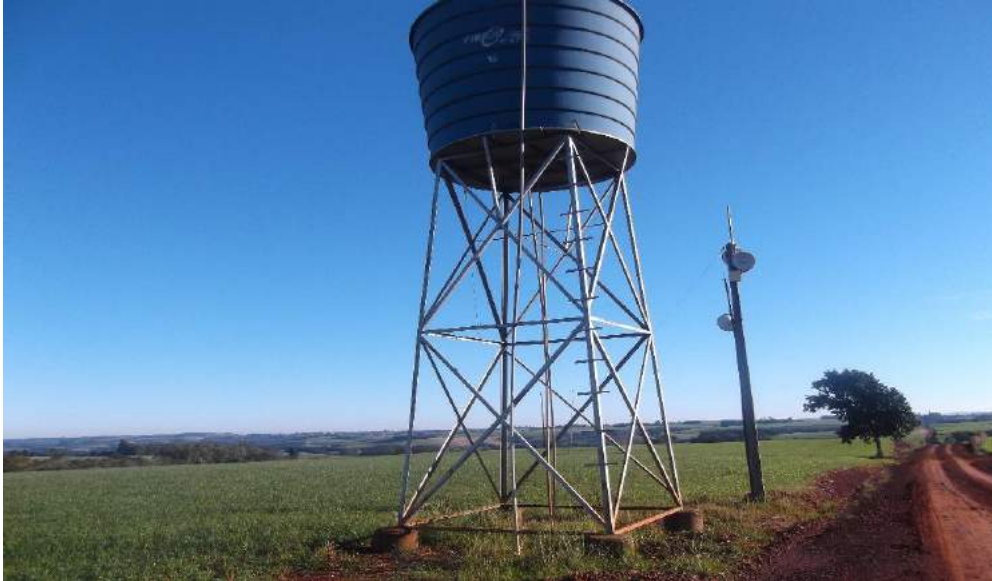
Figura IV.134 – Reservatório da Linha Acre Sul

A reservação atendia à demanda máxima diária, e o estado de conservação do reservatório era satisfatório, mas não existia controle de acesso. Não havia laudo de manutenção ou de limpeza e desinfecção periódica no reservatório.

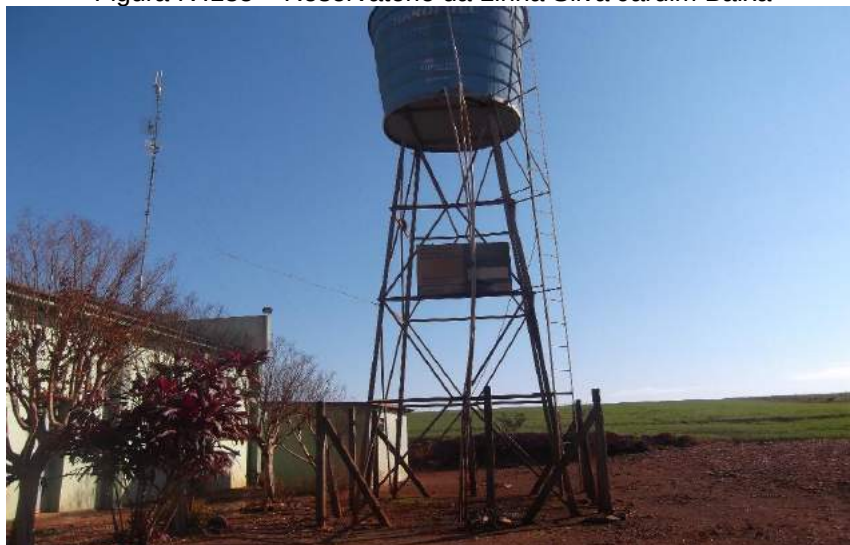
Figura IV.135 – Reservatório da Linha Silva Jardim Baixa

A reservação atendia à demanda máxima diária, e o estado de conservação do reservatório era satisfatório. Não havia laudo de manutenção ou de limpeza e desinfecção periódica no reservatório.

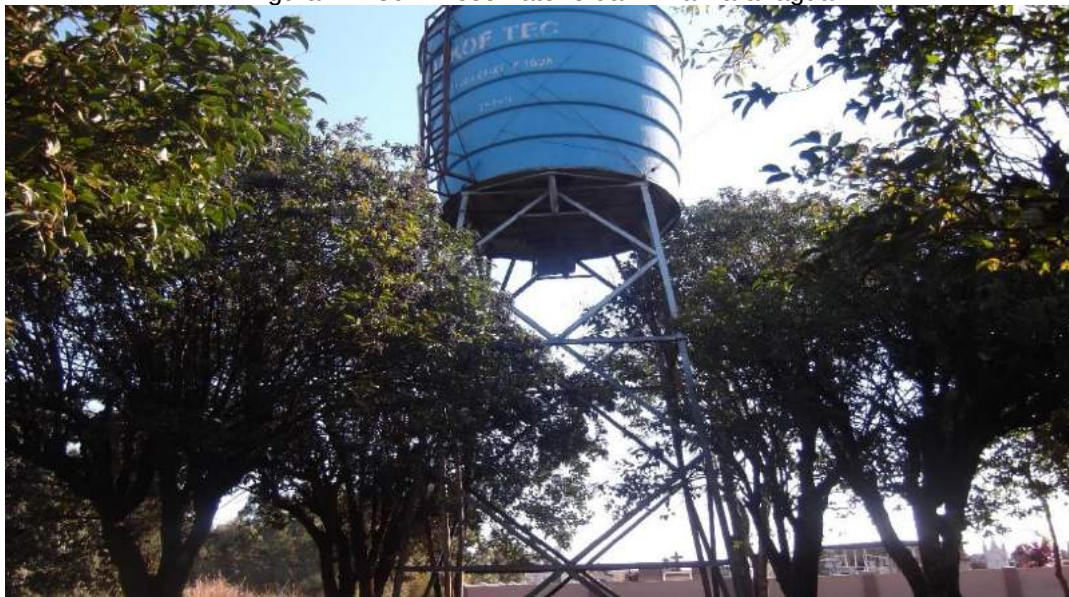
Figura IV.136 – Reservatório da Linha Paranaguá

A reservação atendia à demanda máxima diária, e o estado de conservação do reservatório era satisfatório, mas não existia controle de acesso. Não havia laudo de manutenção ou de limpeza e desinfecção periódica no reservatório.

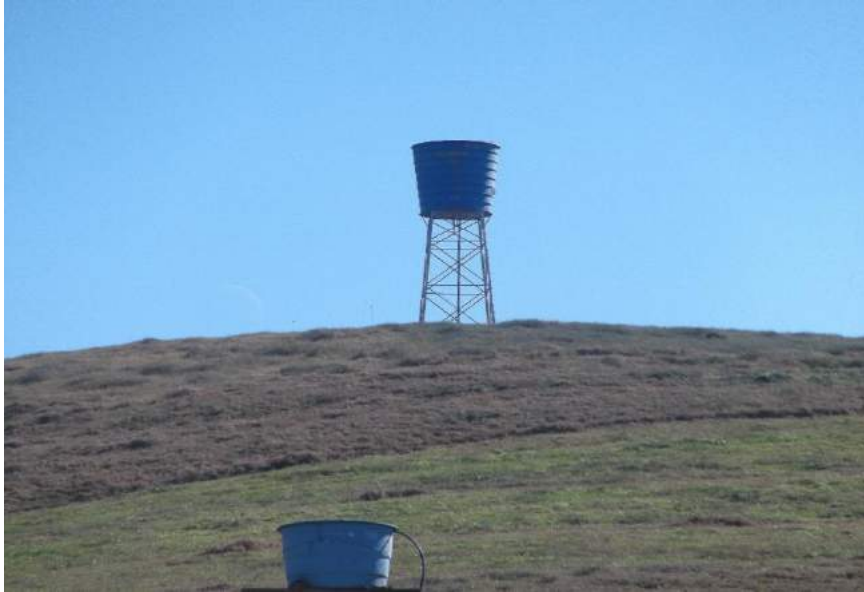
Figura IV.137 – Reservatório da Linha Timbaúva 02

A reservação atendia à demanda máxima diária, e o estado de conservação do reservatório era satisfatório. Não havia laudo de manutenção ou de limpeza e desinfecção periódica no reservatório.

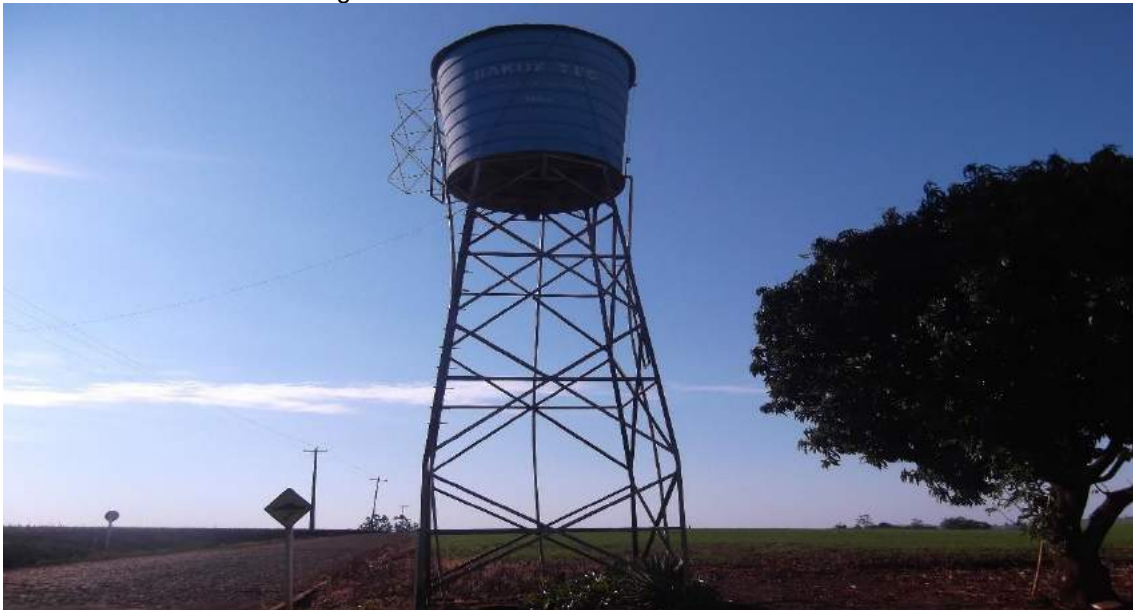
Figura IV.138 – Reservatório da Linha Acre

A reservação atendia à demanda máxima diária, e o estado de conservação do reservatório era satisfatório, mas não existia controle de acesso. Não havia laudo de manutenção ou de limpeza e desinfecção periódica no reservatório.

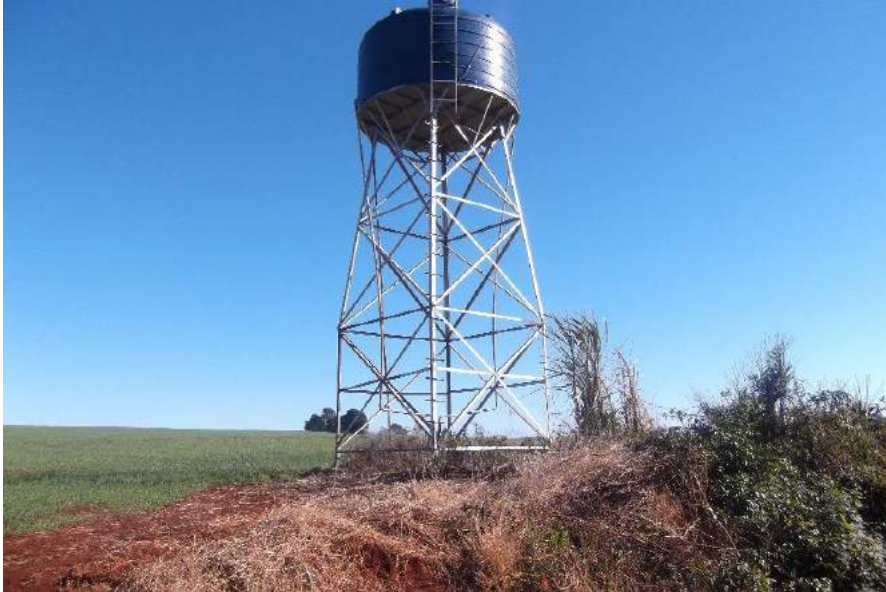
Figura IV.140 – Reservatório da Linha Dr. Pedro Toledo

A reservação atendia à demanda máxima diária, e o estado de conservação do reservatório era satisfatório, mas não havia laudo de manutenção ou de limpeza e desinfecção periódica no reservatório.

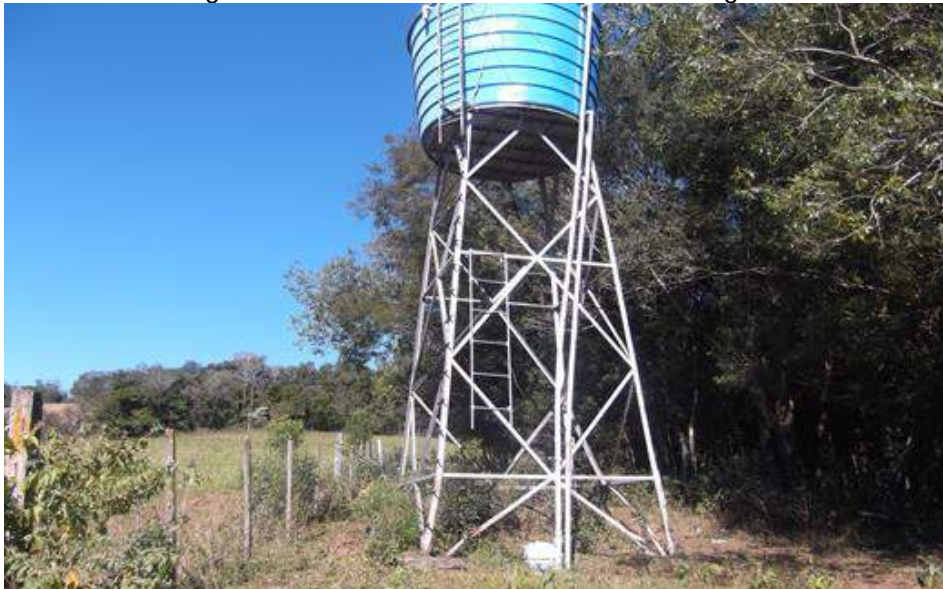
Figura IV.141 – Reservatório da Linha São Miguel

A reservação atendia à demanda máxima diária, e o estado de conservação do reservatório era satisfatório. Havia laudo de manutenção e de limpeza e desinfecção periódica do reservatório.

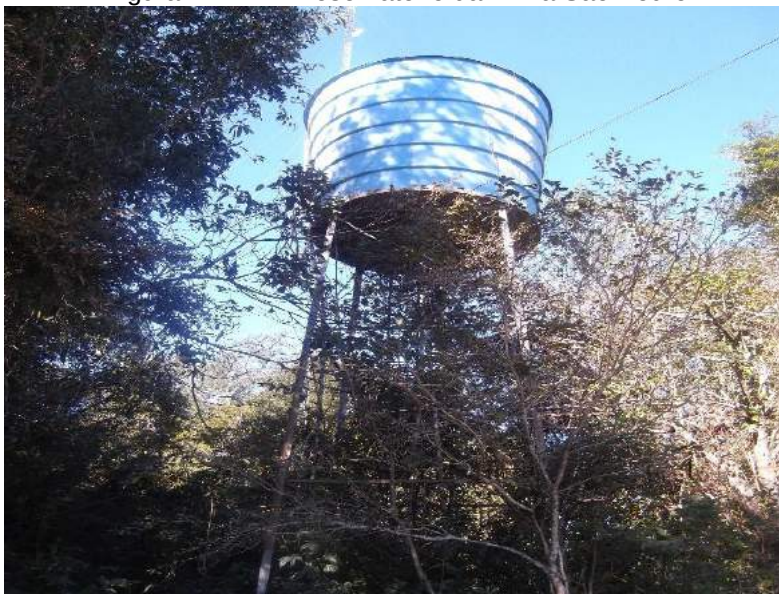
Figura IV.142 – Reservatório da Linha São Pedro

A reservação atendia à demanda máxima diária, e o estado de conservação do reservatório era satisfatório.

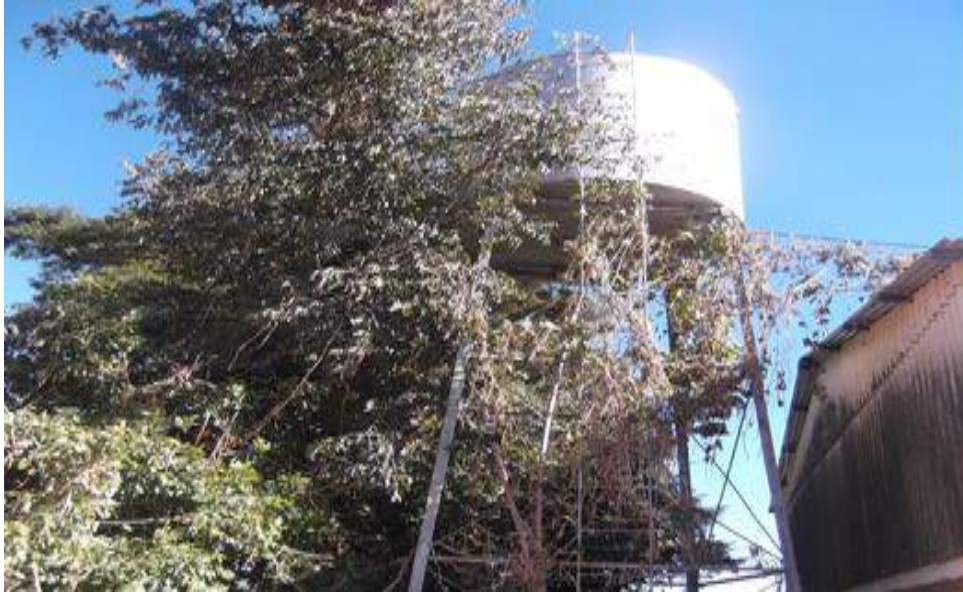
Figura IV.143 – Reservatório da Linha Dos Louros

A reservação atendia à demanda máxima diária, e o estado de conservação do reservatório era satisfatório, mas não existia controle de acesso. Não havia laudo de manutenção ou de limpeza e desinfecção periódica no reservatório.

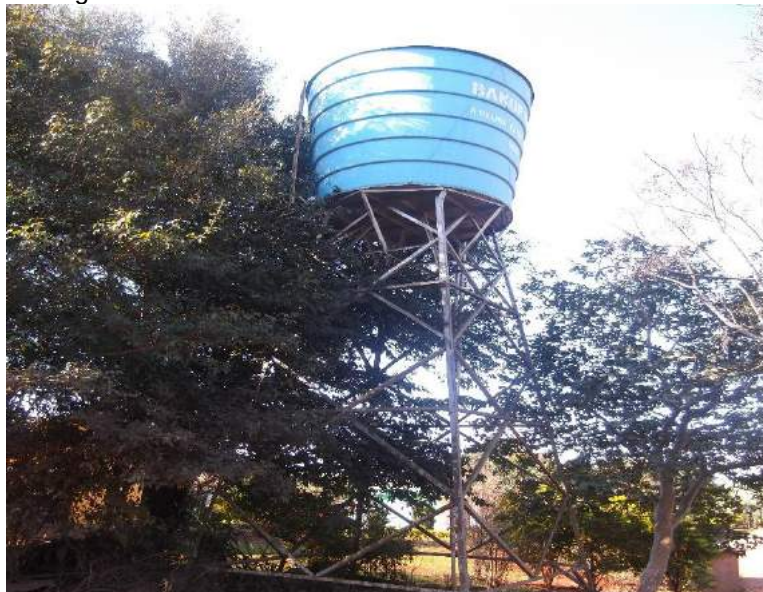
Figura IV.144 – Reservatório da Linha Silva Jardim Sede

A reservação atendia à demanda máxima diária, e o estado de conservação do reservatório era satisfatório.

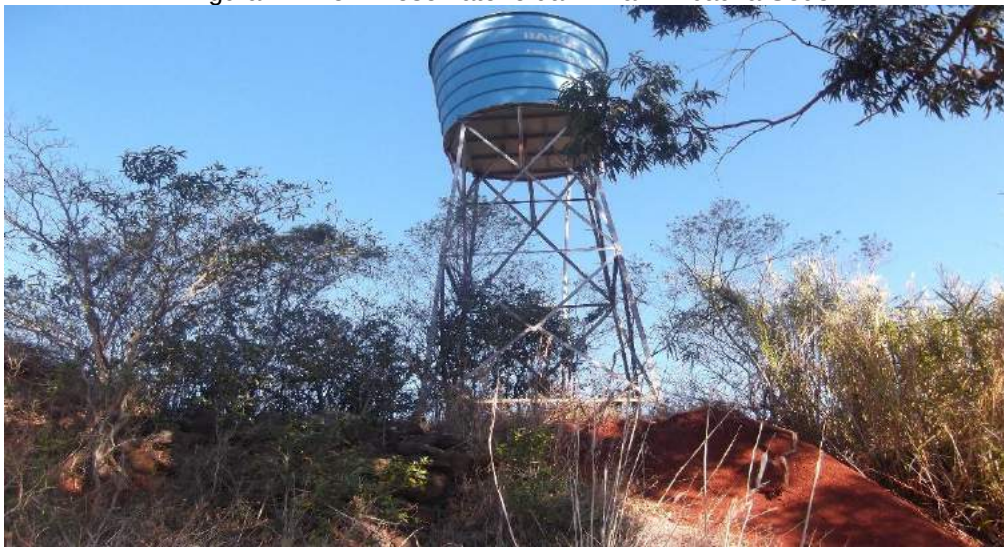
Figura IV.145 – Reservatório da Linha Timbaúva Sede

A reservação atendia à demanda máxima diária, e o estado de conservação do reservatório era satisfatório, mas não existia controle de acesso. Não havia laudo de manutenção ou de limpeza e desinfecção periódica no reservatório.

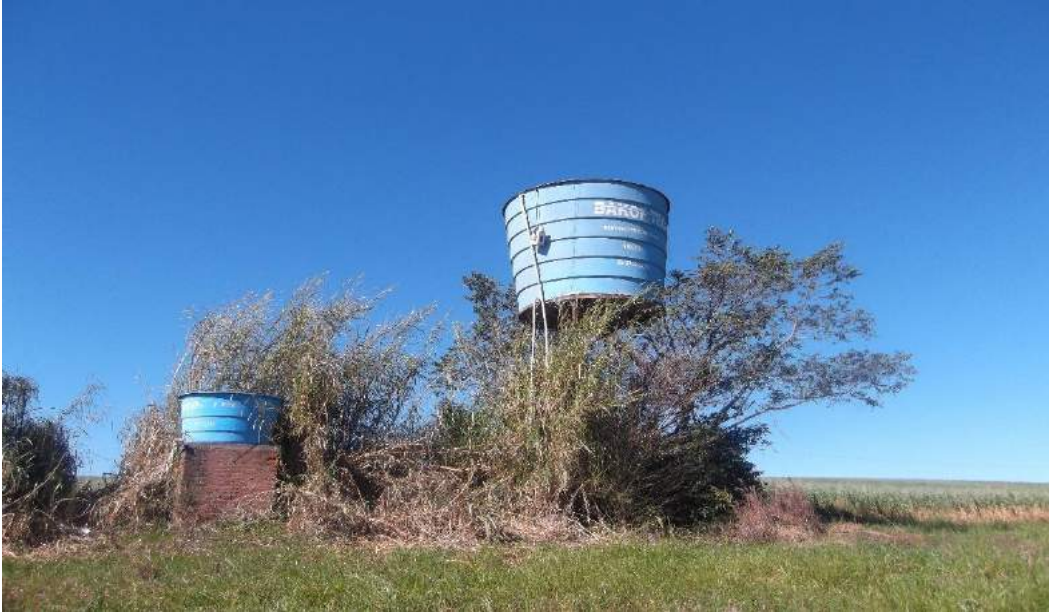
Figura IV.146 – Reservatório da Linha Timbaúva 01

A reservação atendia à demanda máxima diária, e o estado de conservação do reservatório era satisfatório. Não existia laudo de manutenção ou de limpeza e desinfecção periódica no reservatório, tampouco limpeza no local.
