**PLANO MUNICIPAL DE SANEAMENTO  
BÁSICO DE CÂNDIDO GODÓI  
CONVÊNIO FUNASA/UFRGS**

**PLANO DE MOBILIZAÇÃO SOCIAL E DIAGNÓSTICO  
TÉCNICO PARTICIPATIVO**

## **CONVÊNIO FUNASA/UFRGS**

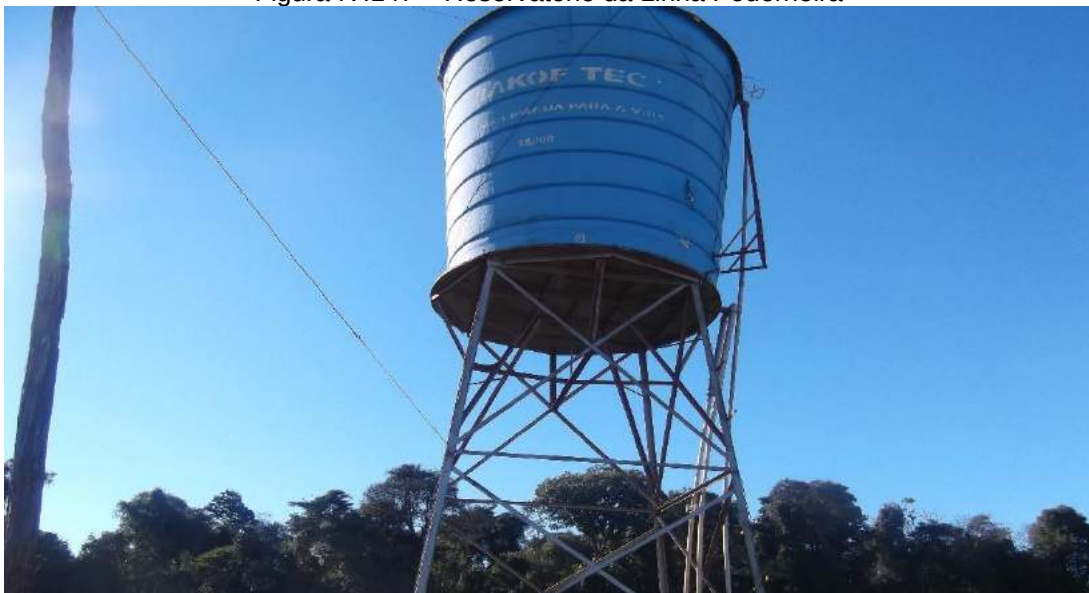
Figura IV.147 – Reservatório da Linha Pederneira

A reservação atendia à demanda máxima diária, e o estado de conservação do reservatório era satisfatório. Não existia laudo de manutenção ou de limpeza e desinfecção periódica no reservatório.

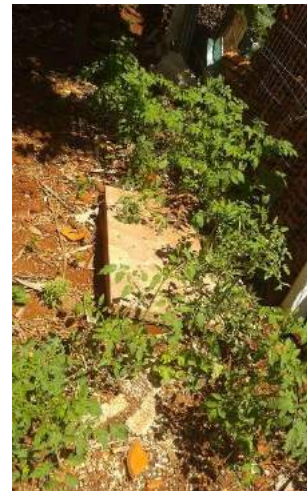
Figura IV.151 – Caixa de inspeção, destacado no quadro, para conexão à rede coletora

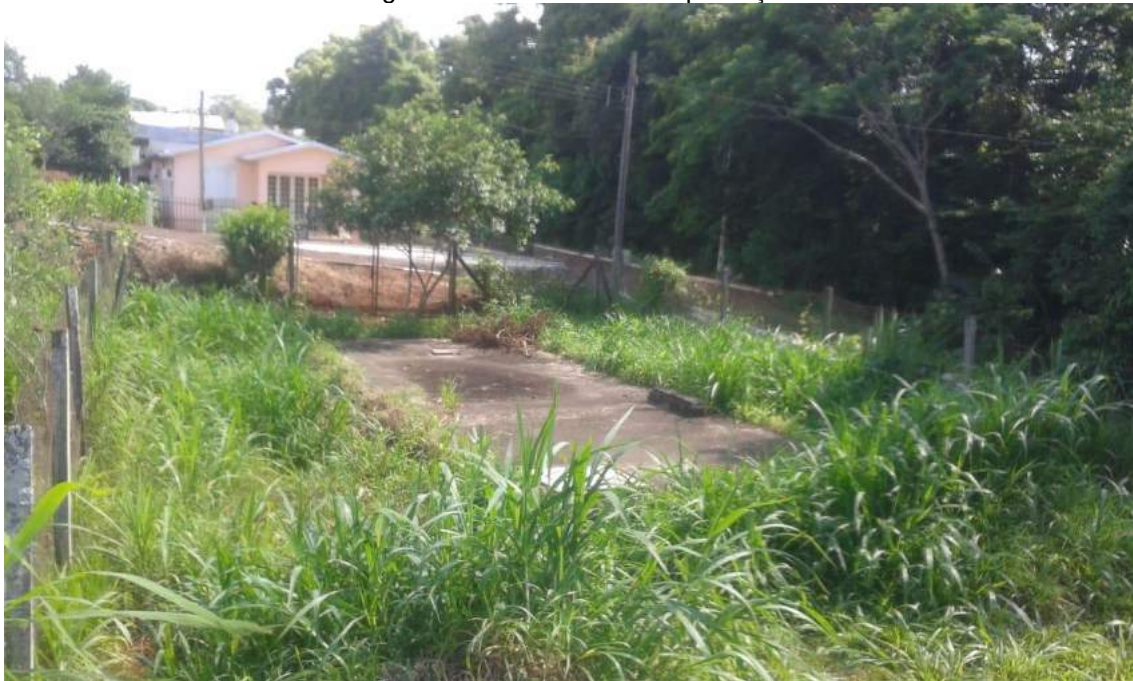
Figura IV.153 - ETE Vila Esperança

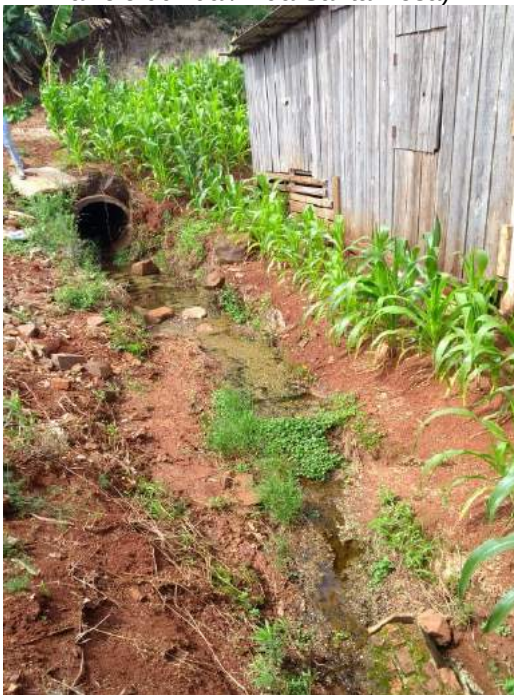
Figura IV.155 - Córrego para onde são destinados os esgotos sanitários (afluente arroio dúvida / Rua Santa Rosa)

Existiam algumas áreas dispersas pelo município potencialmente contaminadas pelo descarte de efluentes sanitários sem tratamento. Eram estas: três córregos sem denominação, sendo dois afluentes do Arroio Tumurupará e um do Arroio Dúvida. Ambos os arroios recebiam contribuição de esgoto sanitário sem tratamento ao longo de trecho da área urbana, principalmente nos locais com baixa permeabilidade o solo, como a Avenida Pindorama (A-1), as Ruas Presidente Castelo Branco e Duque de Caxias (A-2) e alguns pontos da Vila Esperança e Rua Presidente Médici (A-3), indicadas no croqui abaixo.

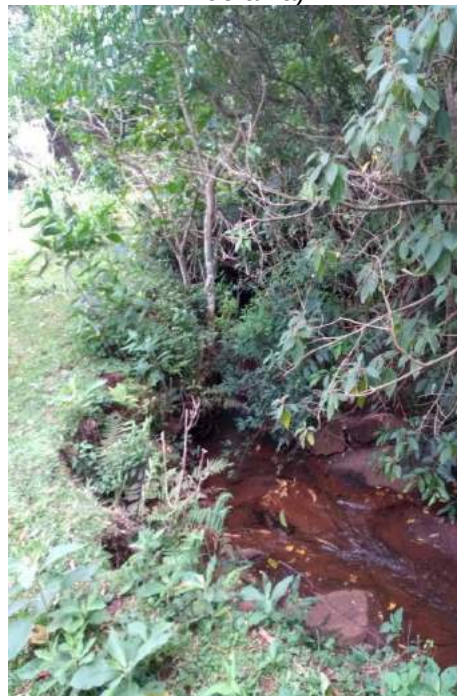
Figura IV.156 - Corpo receptor de esgotos sanitários sem tratamento (afluente do Arroio Tumurupará / Rua Pindorama)

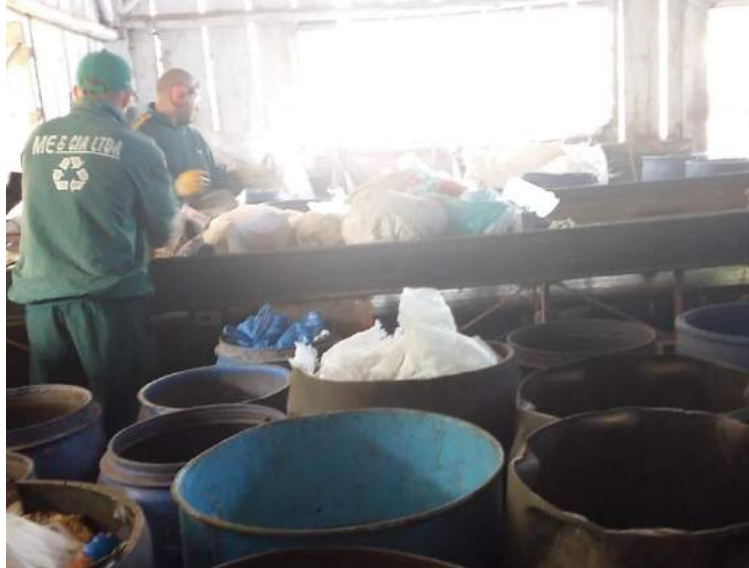
Figura IV.166 - Utilização de esteira para separação dos materiais

A estação do transbordo, está localizada na linha Buriti, interior de Campina das Missões. Nesse local, os materiais reciclados são separados e armazenados para posterior comercialização. No mesmo local, há uma área para o armazenamento dos materiais que estão à espera de comercialização, como também uma esteira e uma prensa. O resíduo orgânico e rejeito eram encaminhados em sua totalidade para o aterro sanitário da empresa CRVR de Giruá.

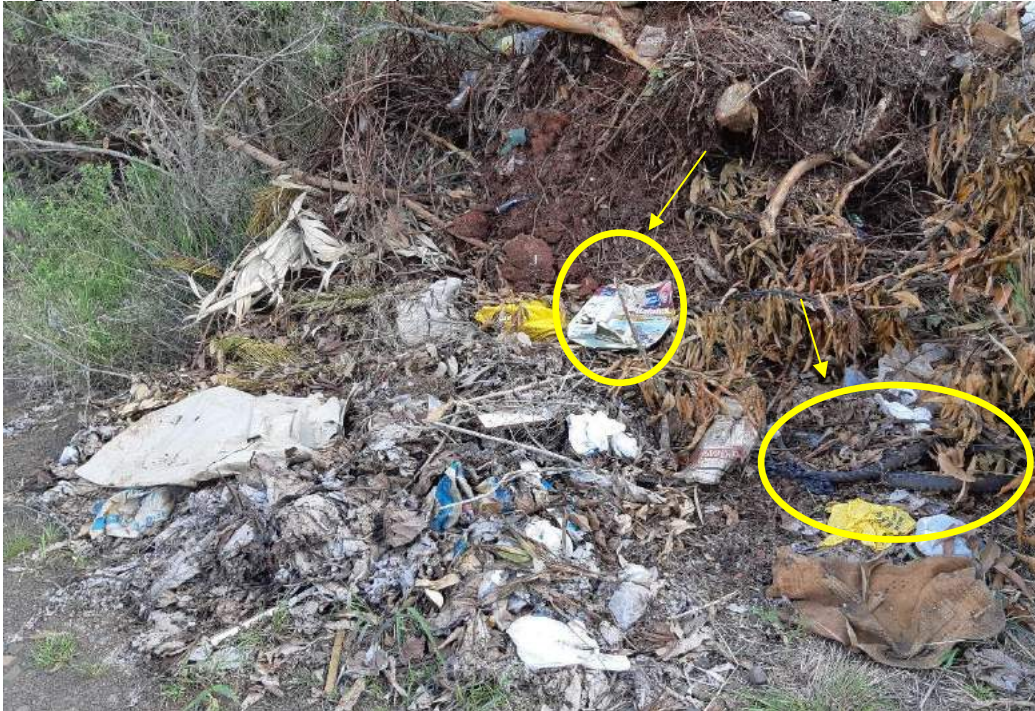
Na Figura IV.176, nota-se a presença de uma lata de tinta “Metalatex” e de pneus, resíduos que se caracterizam como especiais.

Figura IV.176 – Área ao lado da pedreira, onde ocorre o descarte irregular de resíduos

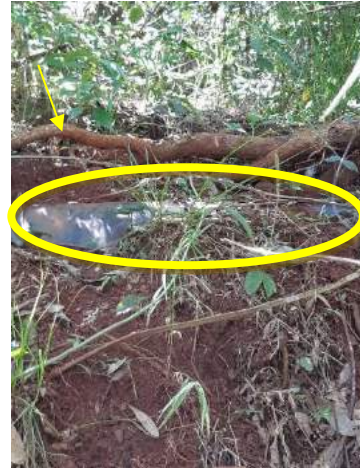
Figura IV.182 – Geomembrana de PAD

No ano de 2007, especificamente no mês de dezembro, o município de Cândido Godói terceirizou a coleta do lixo urbano, para obter a destinação final adequada. No ano de 2008, após ser notificado pela FEPAM e pelo Ministério Público Estadual, ocorreu a assinatura de um TAC para a remoção de todo o lixo depositado no local, com sua destinação ambientalmente correta. Neste mesmo local existe uma certa quantidade de lixo que está acomodado de forma adequada (enclausurado por uma geomembrana de PAD), inclusive, uma série de plantas nativas e frutíferas estão crescendo sobre o referido entulho, demonstrando a reativação do meio ambiente. No entorno da área ocorreu o plantio de mudas e a sementeira de sementes. A área foi totalmente cercada e isolada com a colocação de placas proibindo a colocação de lixo no local. Após mais de 10 anos, a área do entorno se encontra toda vegetada, com características de mata sem interferência humana. As figuras a seguir mostram a área.

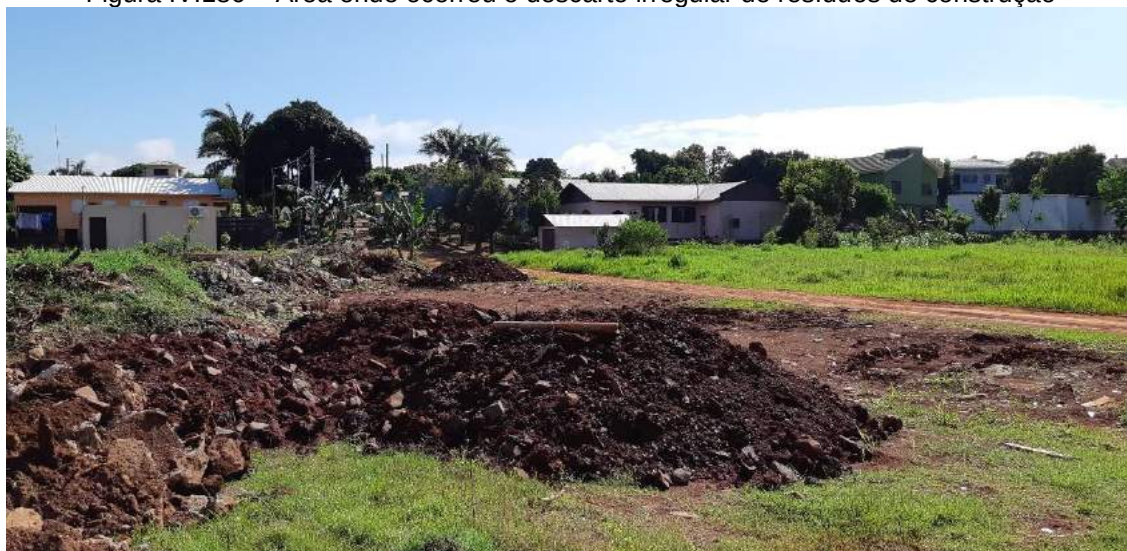
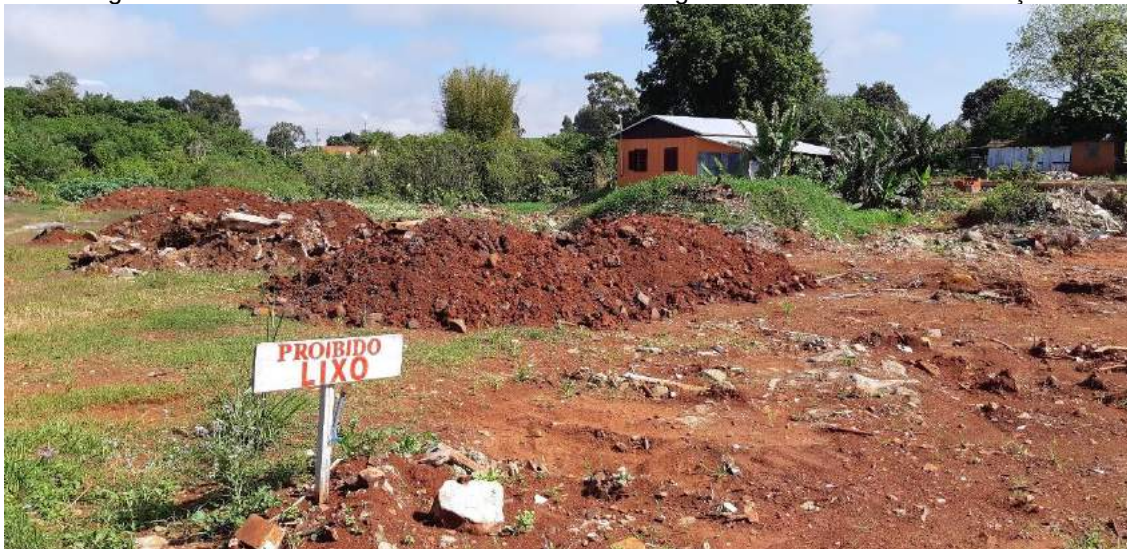
Figura IV.185 – Área onde ocorreu o descarte irregular de resíduos de construção

Na linha Secção A (propriedade Pazdiora, área próxima à associação dos servidores municipais), ocorreu um descarte irregular de resíduos de construção civil, telhas de cimento amianto e entulhos diversos, em decorrência do temporal de granizo no ano de 2007. Após o município e o proprietário serem notificados, e após assinado o TAC, foi realizada a retirada do material do local, e foi dada a correta destinação do mesmo. Elaborou-se um plano de recuperação da área degradada, e, após a sua aprovação, o mesmo foi executado de forma integral. No ano de 2018, a FEPAM pediu que a prefeitura solicitasse, no portal SOL, o termo de encerramento para essa área.

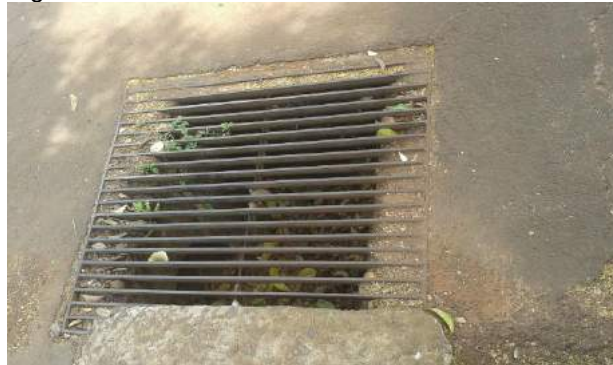
Figura IV.187 – Boca de lobo da Rua Dom Hermeto

A microdrenagem da cidade de Cândido Godói é composta por bocas de lobo, caixas de inspeção, tubulações com diâmetros diversos e sarjetas. Os dispositivos estão espalhados por diversos pontos do perímetro urbano, tanto em ruas com pavimentação asfáltica, como também em ruas de calçamento com pedras irregulares e em algumas ruas com pavimentação de revestimento primário (cascalho).

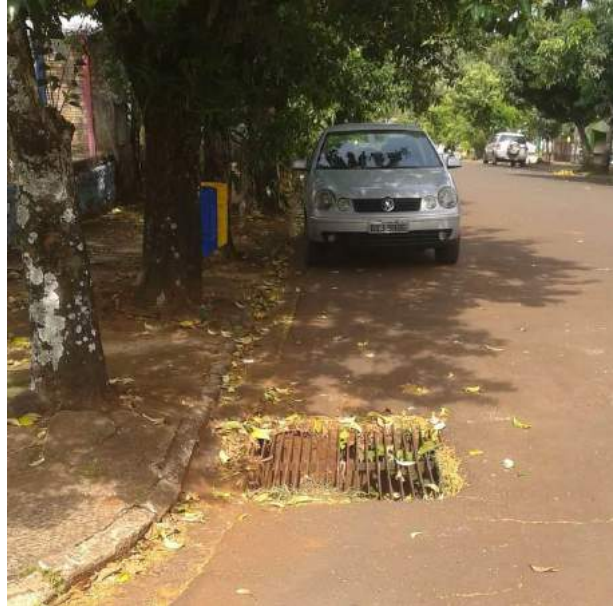
Figura IV.188 – Boca de lobo da Avenida Concórdia

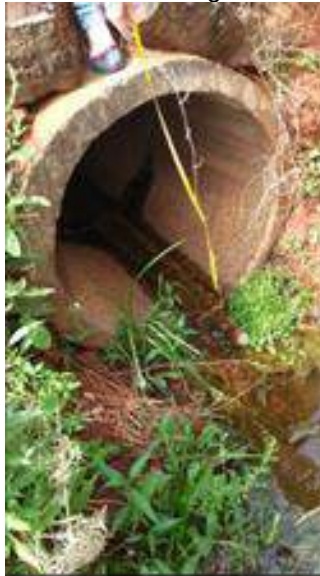
As águas drenadas pela microdrenagem são conduzidas para os cursos hídricos inseridos no perímetro urbano do município, que são formados pelos dispositivos de macrodrenagem. A Figura IV.193 mostra um dos dispositivos presentes no município, que se encontra no final do trecho tubulado.

Figura IV.193 – Dispositivo de macrodrenagem na R. Presidente Costa e Silva

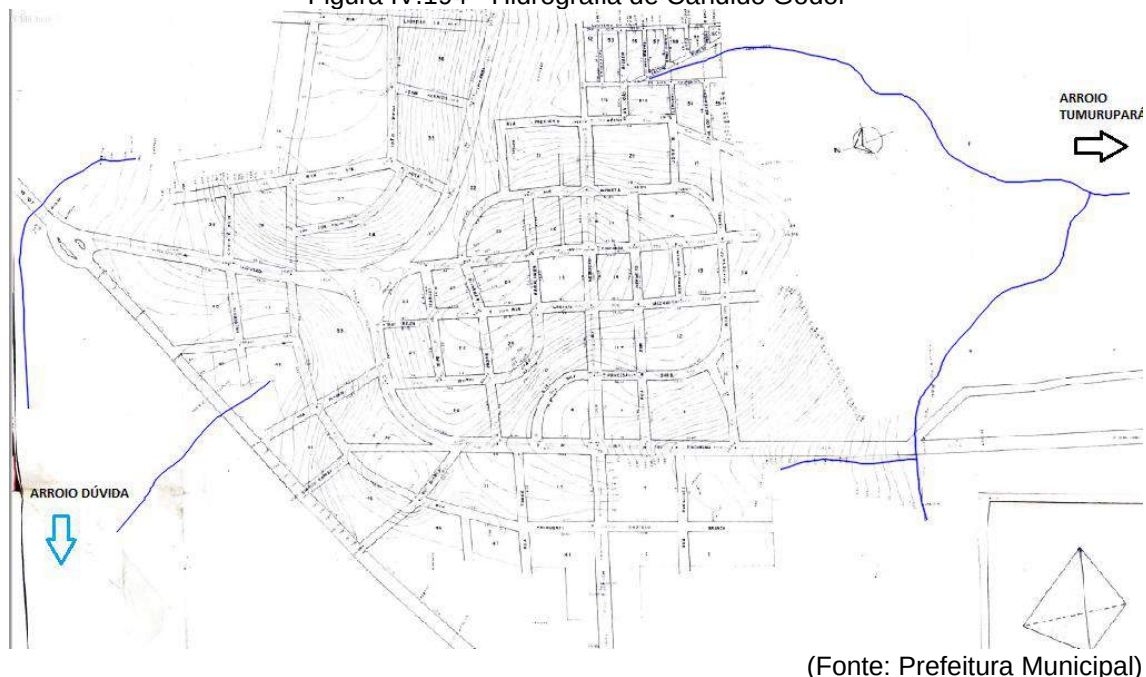
No mapa a seguir, é apresentada a hidrografia da área do município, com a área urbana do município destacada, onde é possível verificar os principais recursos hídricos urbanos: quatro arroios sem denominação, sendo 2 efluentes do Arroio Tumurupará (na Vila Esperança e Avenida Pindorama) e 2 afluentes do Arroio Dúvida (Na Rua Presidente Castelo Branco e no prolongamento da Rua Santa Rosa). Além disso, existe uma vala de escoamento natural na Rua Presidente Castelo Branco, junto ao loteamento Thomas e a RS 307. A Figura IV.194 apresenta estes cursos hídricos identificados sobre a mancha urbana do município.

Figura IV.194 - Hidrografia de Cândido Godói

O trecho do córrego paralelo à Rua Pindorama apresentava problemas relacionados ao diâmetro insuficiente da tubulação e à erosão no trecho sem canalização.

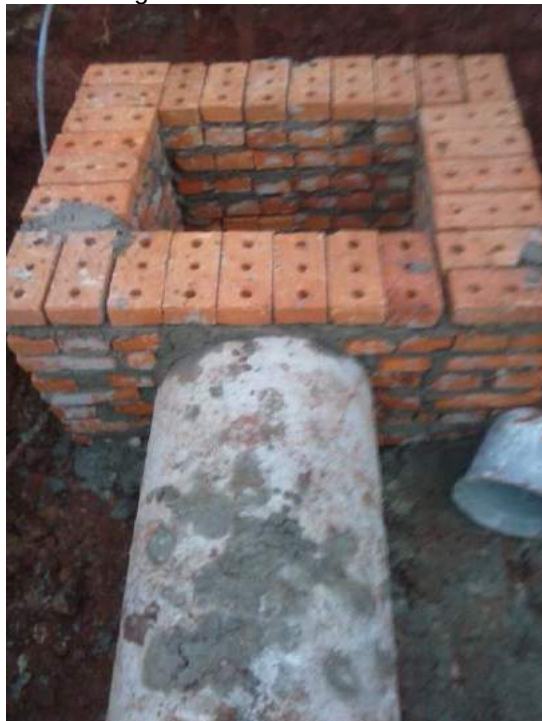
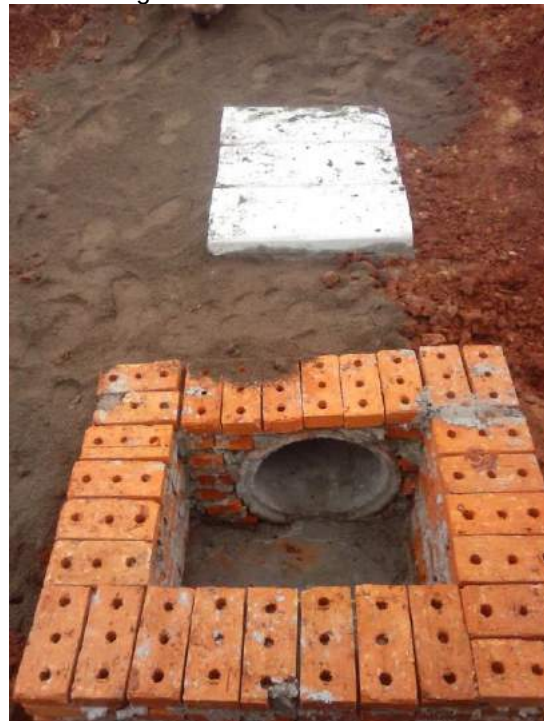
Também em 2018, na Rua Loureiro da Silva, junto ao loteamento da Cresol, a pavimentação com pedras irregulares foi reformada e ampliada, e a rede de drenagem teve melhorias, com a construção de mais 3 bocas de lobo e a reforma de 2 bocas já existentes. O serviço foi realizado por empresa terceirizada, com auxílio de retroescavadeira da Secretaria de Obras, Viação, Serviços Urbanos e Trânsito, contratada para a execução da obra a um custo total de R\$ 14.000,00 (drenagem e pavimentação).

Figura IV.197 - Reforma na rede de drenagem da Rua Loureiro da Silva

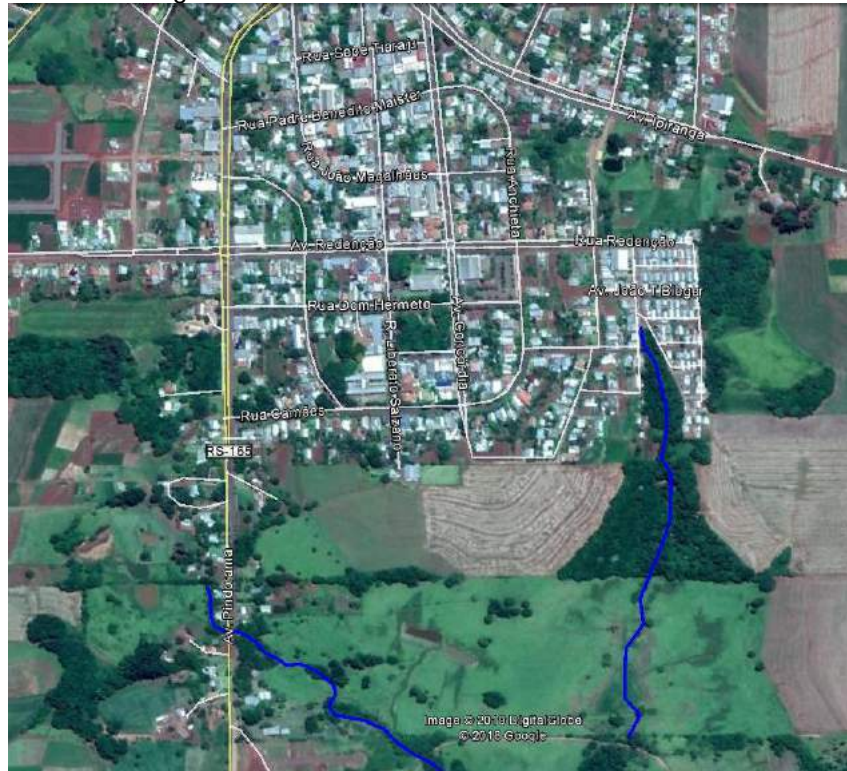
Na zona urbana, podemos identificar dois fundos de vale, ambos de afluentes do Arroio Tumurupará, sem denominação específica. Um está localizado na Vila Esperança, e o outro, junto ao prolongamento da Avenida Pindorama, na saída para a RS 165. Em um trecho do curso d'água localizado próximo à Avenida Pindorama, era possível verificar erosão das margens, provocada por ausência de mata ciliar, e a grande quantidade de água pluvial proveniente do sistema de drenagem urbana.

Figura IV.200 – Fundos de vale na zona urbana

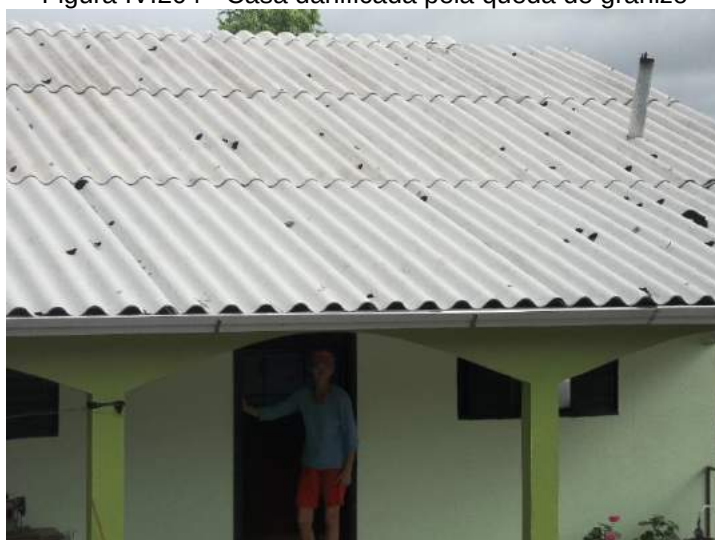
No ano de 2012, no dia 19 de setembro, ocorreu situação de emergência (Decreto nº 1054/2012) em função de vendaval, seguido de granizo e precipitação intensa. O evento causou danos a edificações urbanas e rurais, lavouras, redes de energia. Todo município foi atingido. Abaixo seguem imagens dos danos causados:

Figura IV.204 - Casa danificada pela queda de granizo

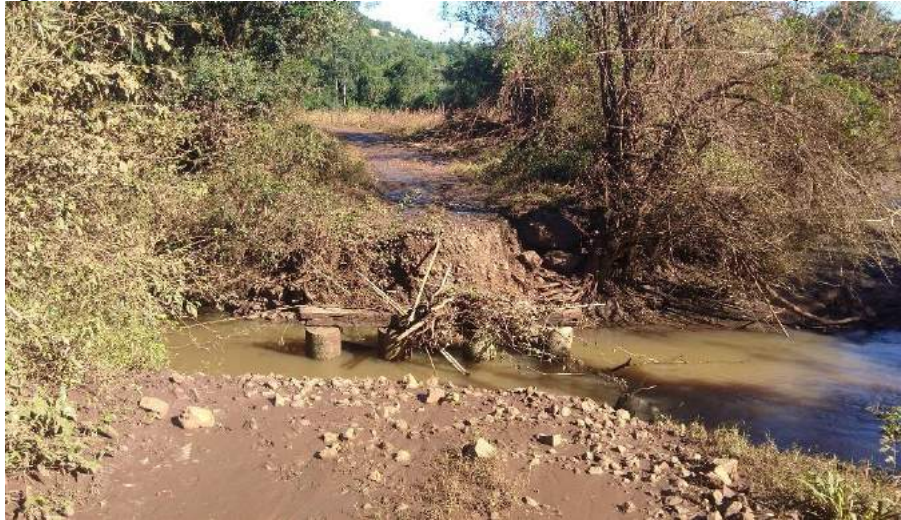
Figura IV.206 - Estrutura de pontilhão na Linha São Pedro, em março de 2017

No ano de 2017, no dia 10 de março, o município decretou situação de emergência (Decreto nº 94/2017) em função de uma intensa precipitação. Causou enchentes, erosões, danos em ponte, redes de drenagem pluvial e estragos nas estradas vicinais da zona rural. Todo o município foi atingido.

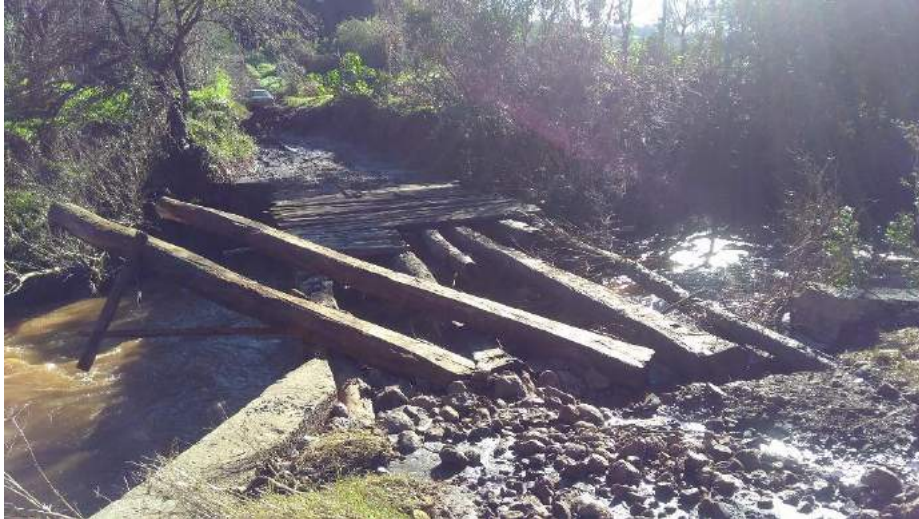
Figura IV.207 - Estrutura de pontilhão na Linha Piratini, em maio de 2017

Também no ano de 2017, durante os meses de abril e maio, o município decretou situação de emergência (Decreto nº 110/2017), em função de grande precipitação durante cerca de 30 dias, causando enxurradas, erosões do solo, danos em pontes, bueiros, pontilhões, redes de drenagem pluvial, nas vias urbanas e nas estradas vicinais rurais. Todo município foi atingido.

As imagens abaixo se referem a danos causados a estruturas de pontes.
