INSTITUTO DO PATRIMÔNIO  
HISTÓRICO E ARTÍSTICO DO ESTADO

INVENTÁRIO

**Ficha N°:** RS12 - 00039

**Denominação do bem:** Casa de Chá Frau Hintz

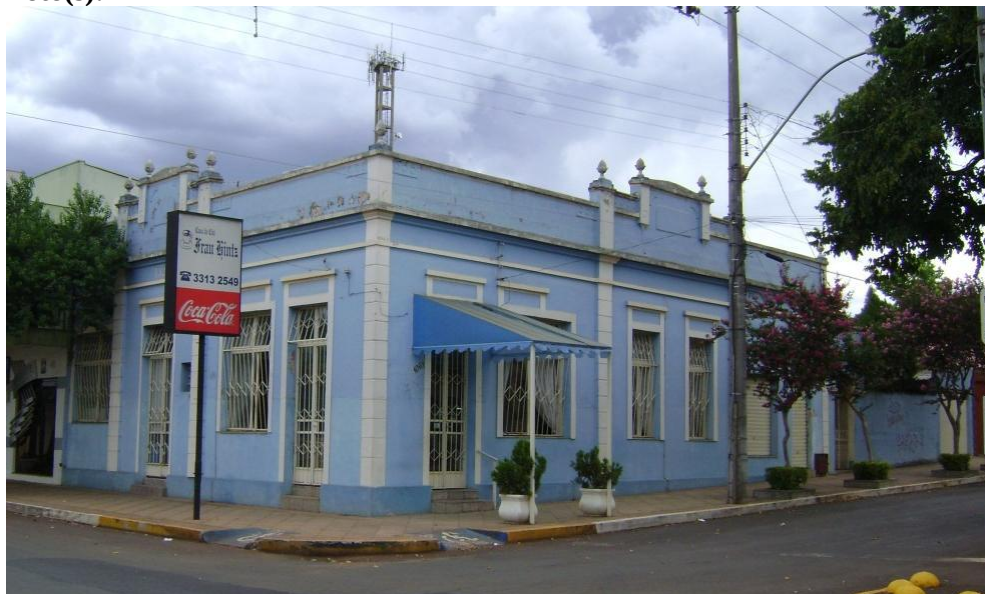
**Foto(s):**

Edifício com tendência neoclássica, cujo frontão já demonstra algumas alterações.

Apresenta pilastras laterais, que já são decoradas com rusticismo ou rusticato, que é a imitação de pedra na alvenaria, o que já demonstra a tendência ao ecletismo. O rusticismo é um elemento que surge durante o renascimento quando as famílias ricas habitavam imóveis feitos em pedra, e as pedras eram aparentes na fachada. As famílias que não tinham condições econômicas para construir suas casas com pedra construíram casas de alvenaria e com reboco de cal e areia e tentavam imitar no reboco a pedra, que na verdade é uma pedra falsa. Esse movimento que surgiu no renascimento é retomado na vertente neorrenascentista do movimento eclético. Portanto a esquina da edificação apresenta um elemento neorrenascentista.

O entablamento é dividido em três partes: Arquitrave, friso e cornija, sendo que, o capitel da pilastra entra no entablamento, o que demonstra uma liberdade do ecletismo. A platibanda é bastante simples, mas com o frontão central da fachada bastante geometrizado. Apresenta um forte escalonamento, uma decoração geométrica e pinhas decorando, isso é liberdade de expressão ligada ao ecletismo.

Muitas esquadrias foram alteradas, mas ainda existe a possibilidade de retomar os vãos originais. As esquadrias originais eram feitas de madeira.
