INSTITUTO DO PATRIMÔNIO  
HISTÓRICO E ARTÍSTICO DO ESTADO

INVENTÁRIO

**Ficha Nº:** RS12-00043

**Denominação do bem:** Antiga Residência Dr. Pedro Osório Nascimento

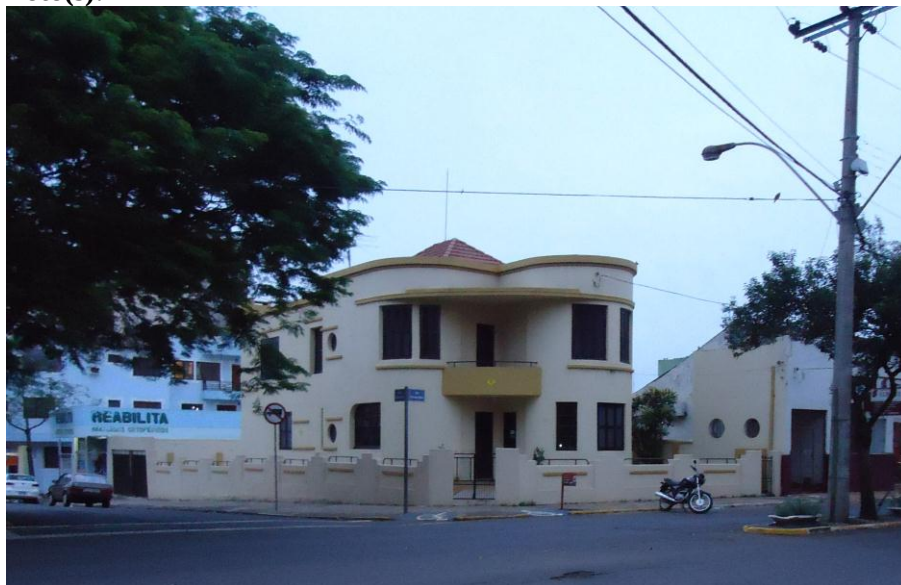
**Foto(s):**

Edifício ligado ao estilo art déco. Tem uma volumetria circular ligada às formas curvas. Muitos elementos são utilizados como decoração, a própria marquise do segundo pavimento é usada como decoração.

Possui platibanda escondendo o telhado de telha francesa, no 2º pavimento. Apresenta uma linha decorativa também na platibanda, duas janelinhas circulares na fachada definidas por linhas horizontais que são decorativas. O imóvel tem uma intenção decorativa singela na fachada mas que nos remete ao art déco.

A grade e o portão são todos geometrizados. É um edifício art déco de alta qualidade.
