INSTITUTO DO PATRIMÔNIO  
HISTÓRICO E ARTÍSTICO DO ESTADO

INVENTÁRIO

**Ficha Nº:** RS12-00086

**Denominação do bem:** Prédio 1 da URI-Prédio Redondo

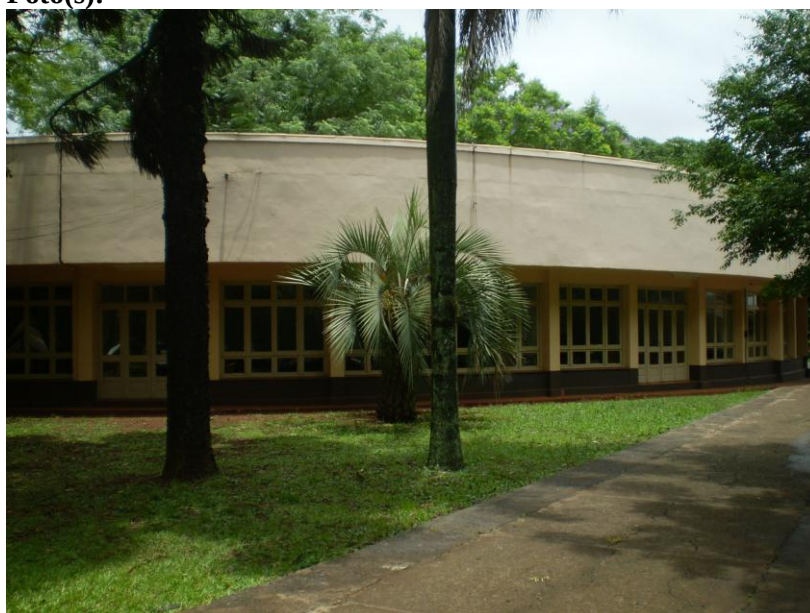
**Foto(s):**

É um edifício modernista da década de 60. É um modernismo que já trabalha com a questão formal de planta, circular, assim como a UNISINOS. Ele é bastante racionalista, esquadrias em madeira e vidro, uma grande platibanda que esconde toda a cobertura que é de fibrocimento.

Planta circular com pátio interno, com toda simplicidade do modernismo da década de 60.
