## RELATÓRIO DE VISITA

MUNICÍPIO: Novo Tiradentes

DATA: 28-08-2017

LOCAL: Poço Cooper A1

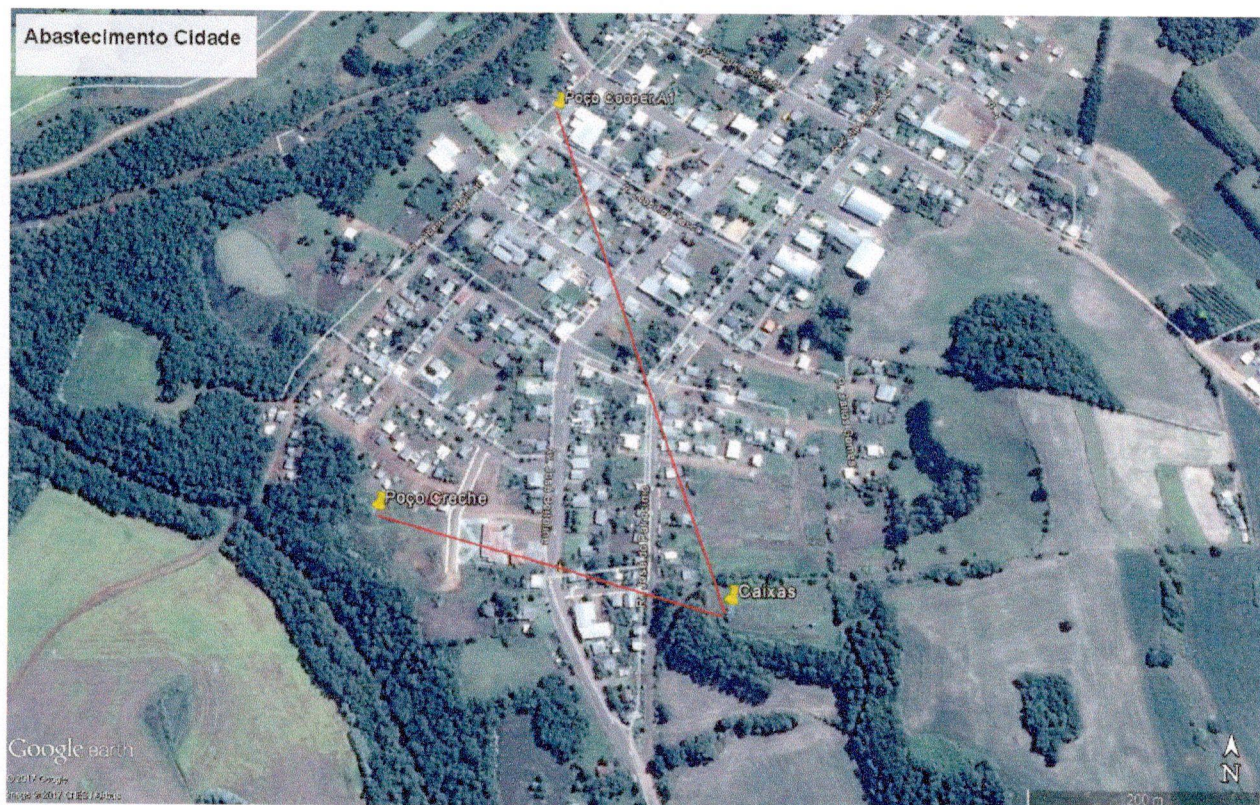
A cidade é abastecida por 2 poços, segundo informações da Vigilância Sanitária, sendo este poço um deles.

Sendo assim, o abastecimento seria conforme figura abaixo.

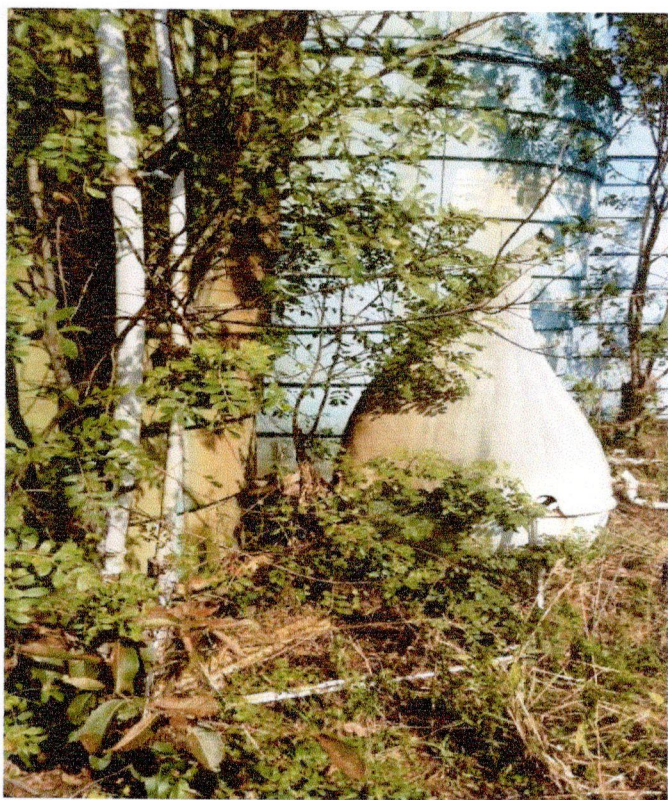
Já existe um sistema de aplicação de cloro nesse poço. A cloração é feita antes da entrada das caixas por um clorador utilizando pastilhas sólidas.

Sendo assim, não haveria necessidade de instalar um sistema de cloração, inicialmente. No entanto, seria necessário avaliar, no decorrer do monitoramento do tratamento, se o equipamento é eficiente na cloração, tendo em

vista que no dia da vistoria foi feita a leitura de cloro residual livre em uma torneira na entrada da Prefeitura e não foi verificado a presença de cloro.

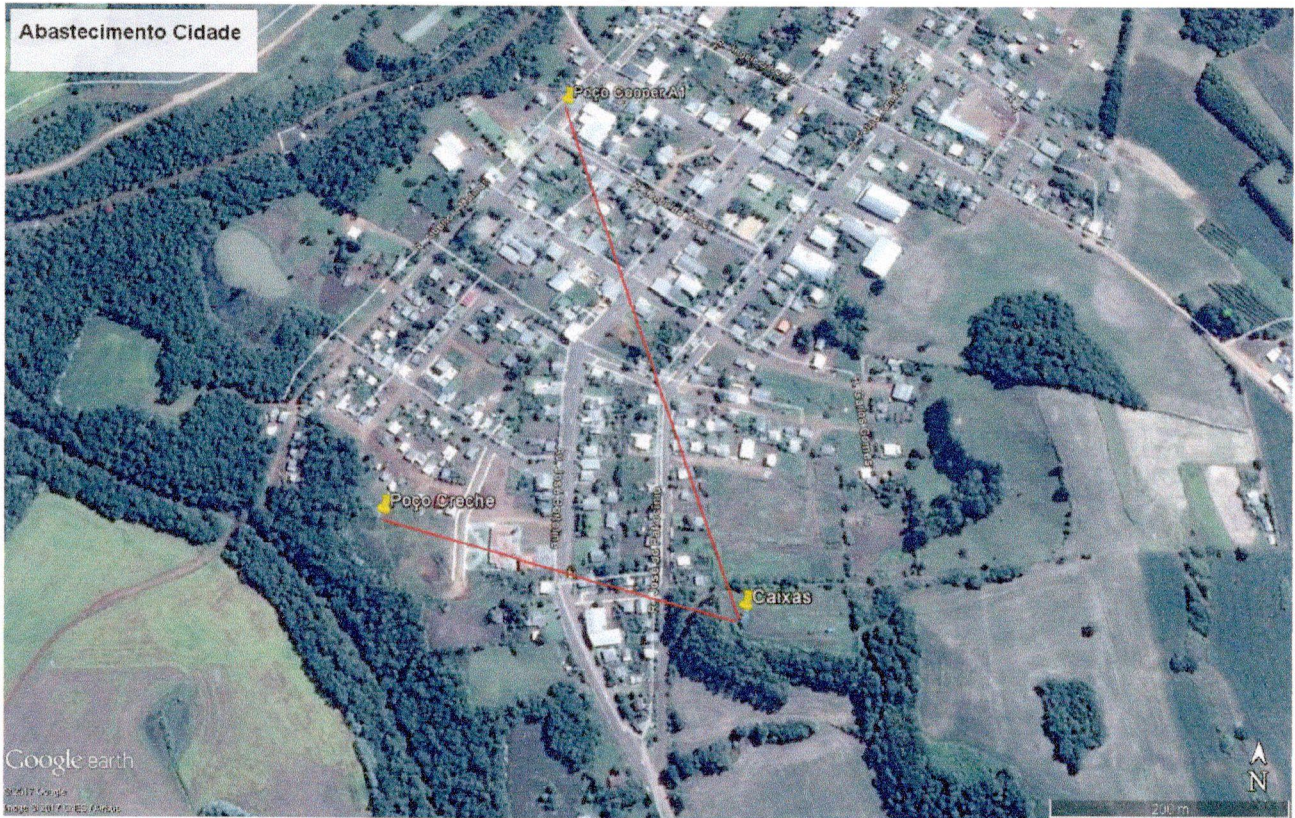
A cidade é abastecida por 2 poços, segundo informações da Vigilância Sanitária, sendo este poço um deles.

Sendo assim, o abastecimento seria conforme figura abaixo.

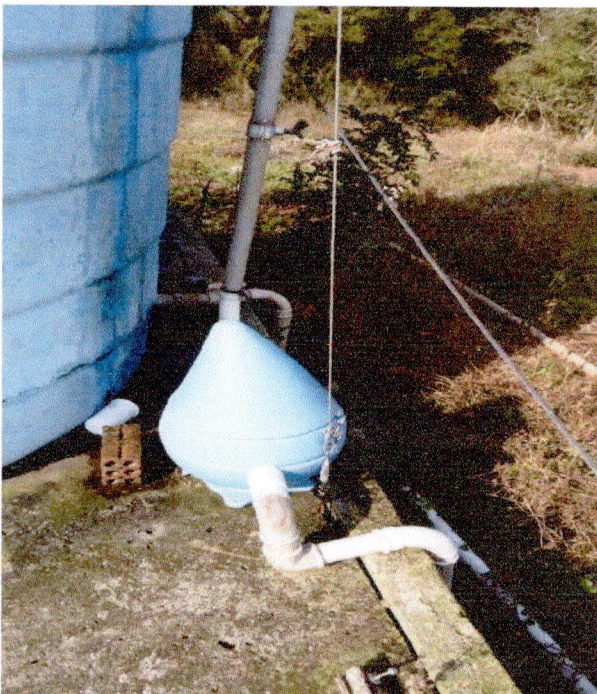
Já existe um sistema de aplicação de cloro nesse poço. A cloração é feita antes da entrada das caixas por um clorador utilizando pastilhas sólidas.

Dessa forma, não haveria necessidade de instalar um sistema de cloração, inicialmente. No entanto, seria necessário avaliar, no decorrer do monitoramento do tratamento, se o equipamento é eficiente na cloração, tendo em vista que no dia da vistoria foi feita a leitura de cloro residual livre em uma torneira na entrada da Prefeitura e não foi verificado a presença de cloro.

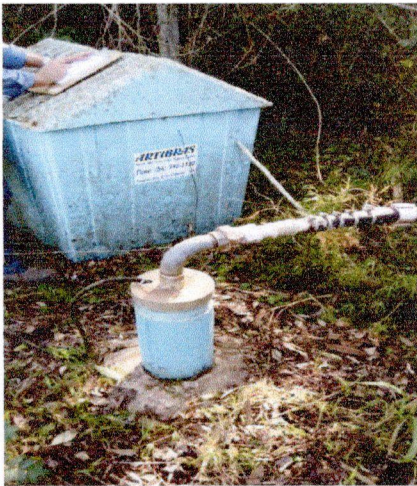
Na comunidade de Linha Palmeira há um dosador de cloro desativado. Este equipamento poderia ser reaproveitado nessa situação. Seria necessário apenas fazer uma base de concreto ao lado do poço de dimensões 1.50x1.50x0.15 m (CxLXA)

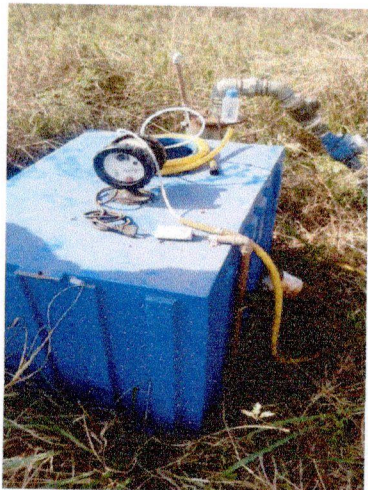
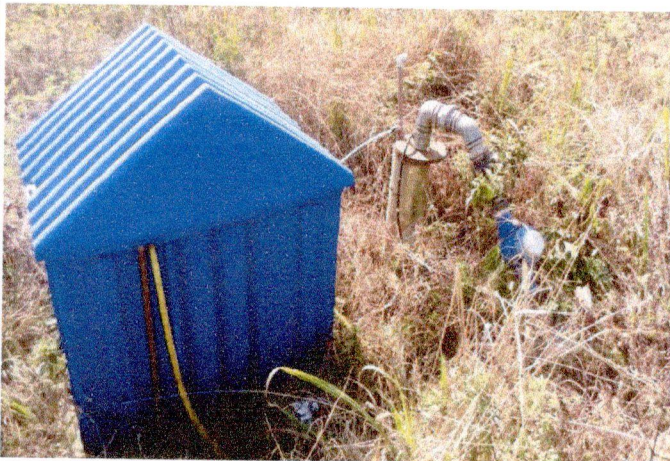
O laudo de análise apresentou alterações no parâmetro manganês de acordo com o limite permitido pela Portaria 2.914/11 do Ministério da Saúde.

Instalar bomba dosadora eletromagnética para complexação de manganês. Verificar desníveis e ver sobre demais peças e acessórios para instalação do equipamento neste local.

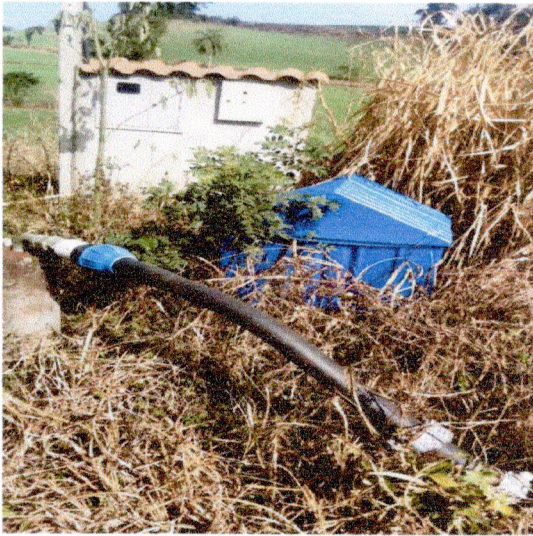
O poço ainda não está em atividade. Mas futuramente será colocado em funcionamento fazendo parte dos poços que deverão ter tratamento.

O poço já conta com sistema de dosagem de cloro para controle microbiológico.

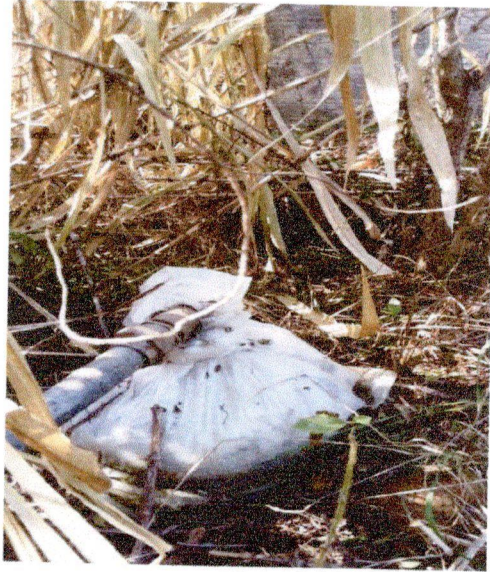
Não possui válvula de retenção na saída do poço. Tratamento não pode ser colocado na saída.

Instalar equipamento para cloração para controle microbiológico na base da caixa principal.

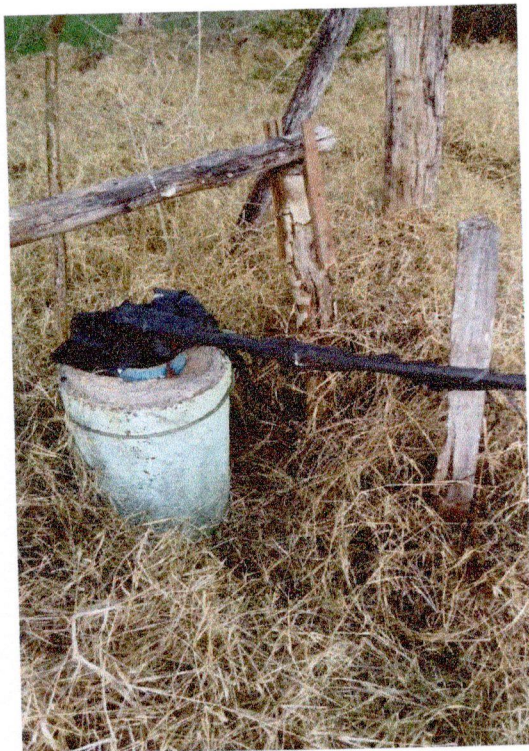
O poço ainda não está em atividade. Mas futuramente será colocado em funcionamento fazendo parte dos poços que deverão ter tratamento.

Conforme intenção do Município de instalar futuramente o tratamento, deverá (ão) ser (em) avaliado (s) qual (is) equipamento (s) será (ão) necessário (s) mediante análise físico-química prévia da água deste poço.

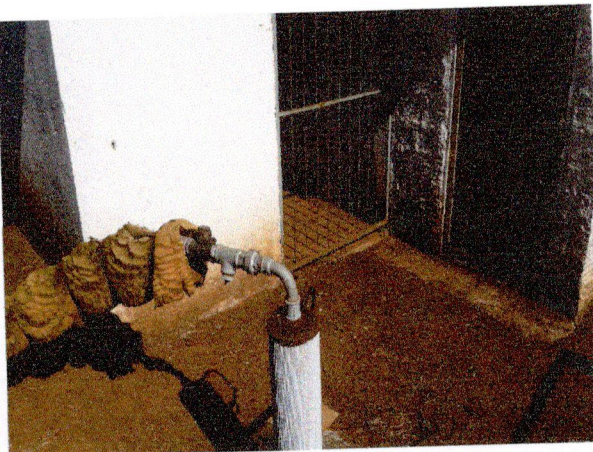
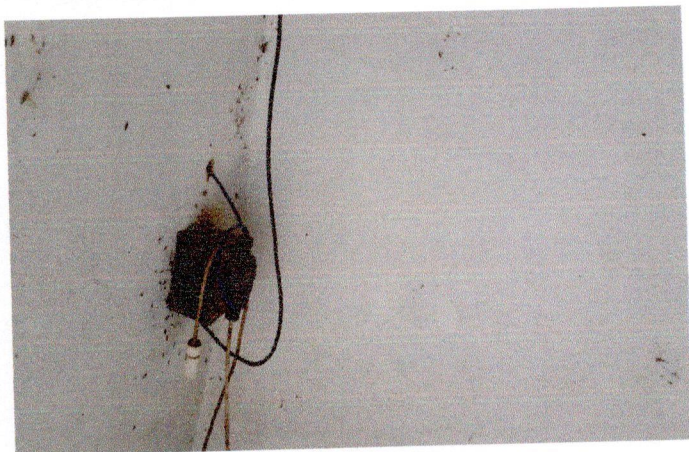
Já existe um sistema de dosagem de cloro, na saída do poço, porém, pelo estado de conservação do mesmo, é provável que não esteja em condições de ser utilizado.

Instalar bomba dosadora eletromagnética para cloração e controle microbiológico. Verificar desníveis e ver sobre demais peças e acessórios para instalação do equipamento neste local.

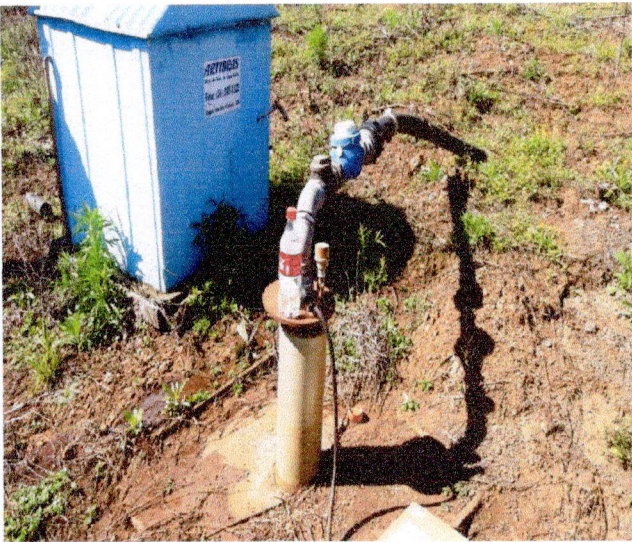
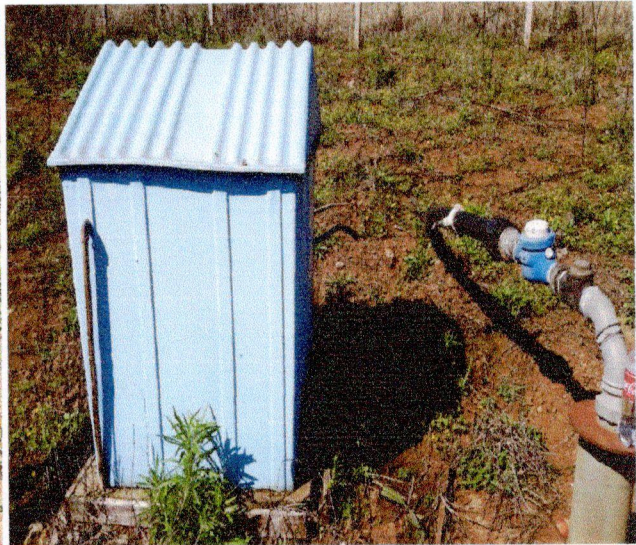
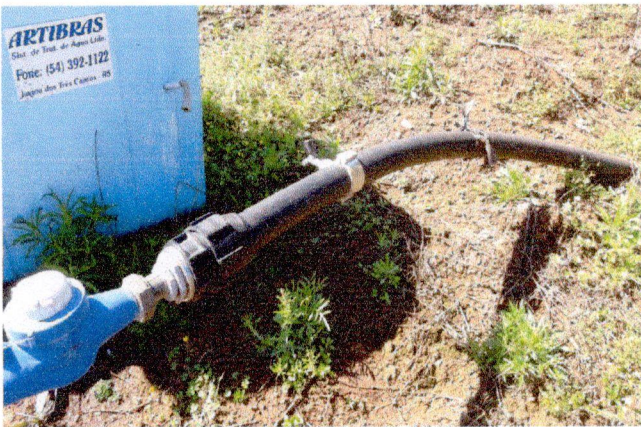
Já existe um sistema de dosagem de cloro, na saída do poço, porém não se sabe se ainda funciona e ou esta em condições.

Verificar se o equipamento de dosagem que já está instalado ainda está funcionando. Se não estiver mais em condições adquirir uma bomba dosadora eletromagnética para cloração e controle microbiológico. Verificar desníveis e demais peças acessórias para instalação do equipamento neste local.

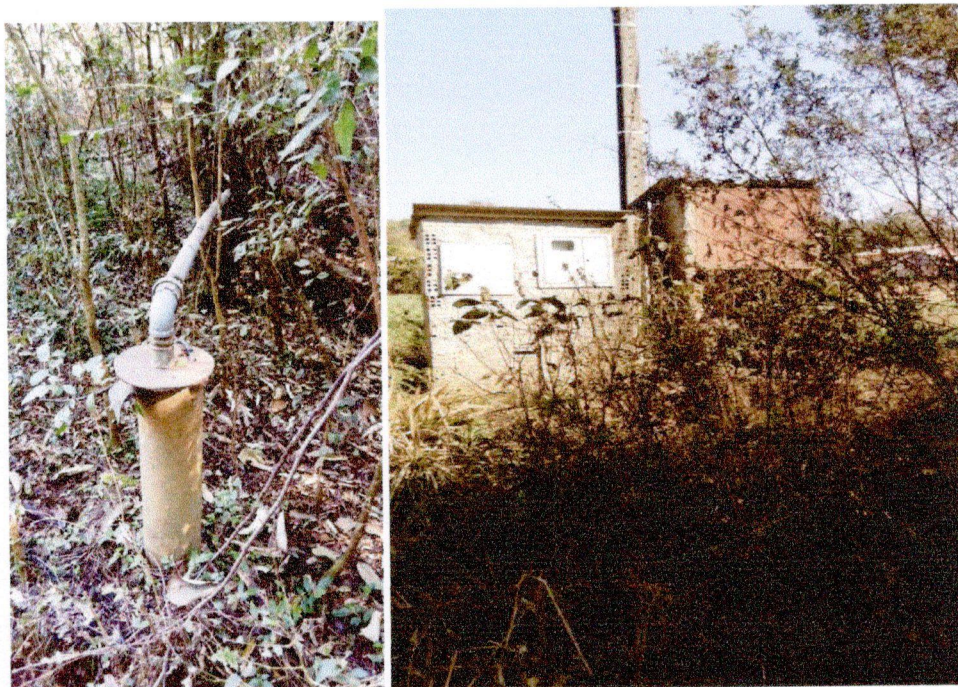
Não há válvula de retenção na saída do poço para instalação do equipamento de dosagem.

Necessidade de instalar equipamento para cloração e controle microbiológico na base da caixa principal.
