LAUDO DE AVALIAÇÃO DE VEÍCULO, MÁQUINAS E EQUIPAMENTOS

Cliente:
Prefeitura Municipal de Roque Gonzales

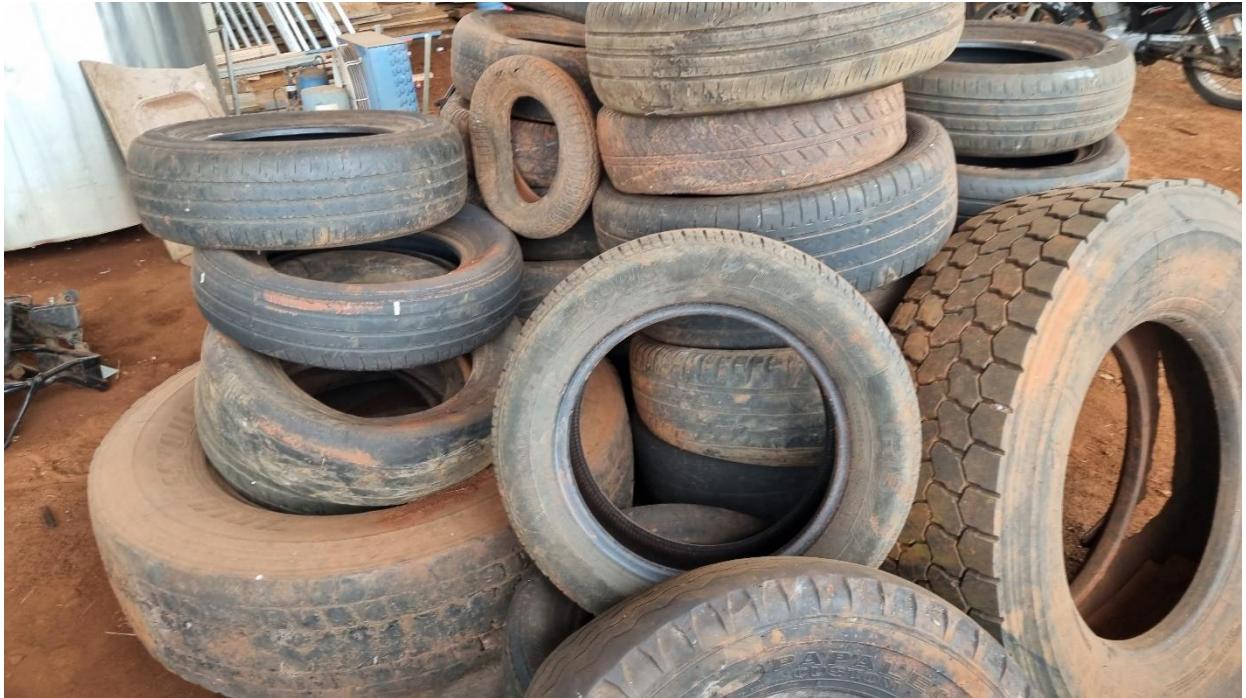
5.12. Lote de móveis

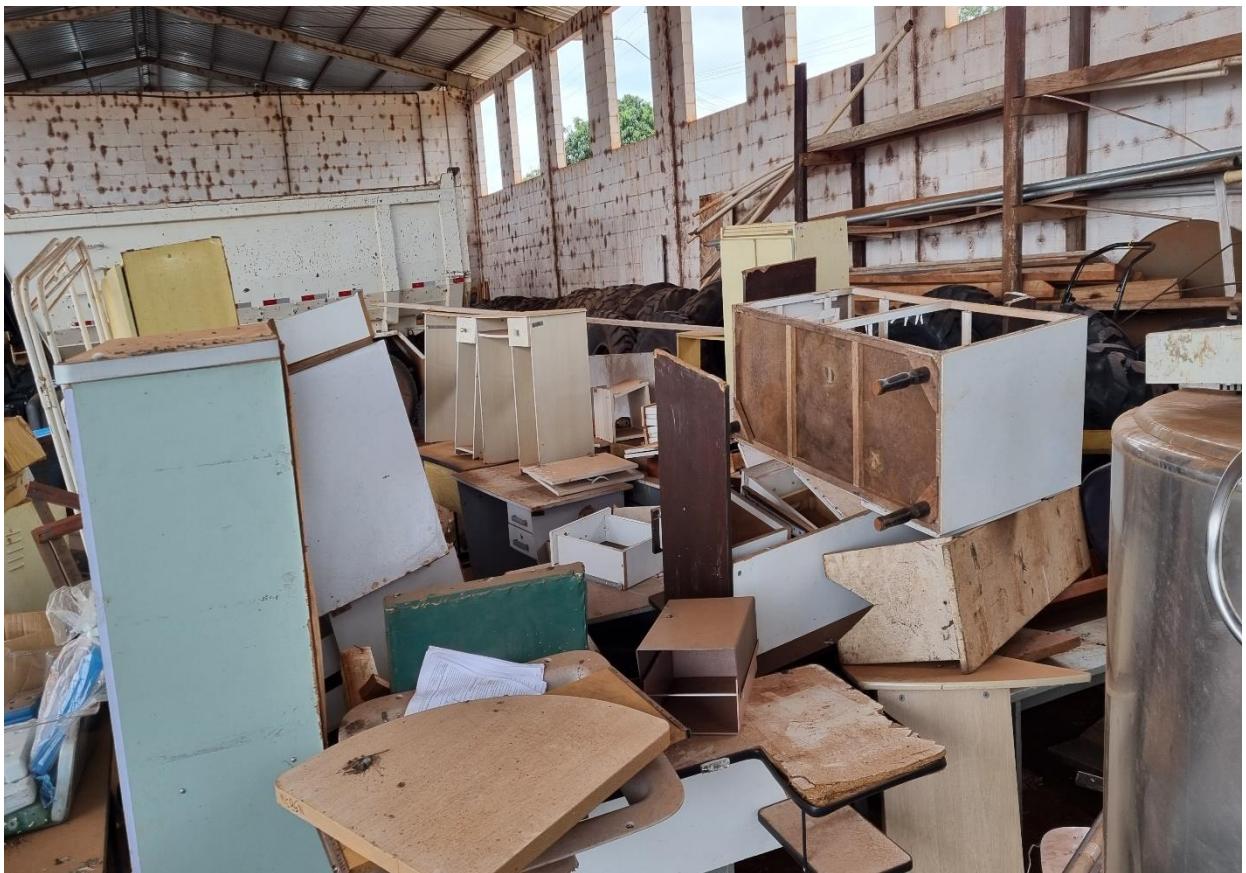
5.13. Lotes de Materiais de refrigeração e condicionamento de ar

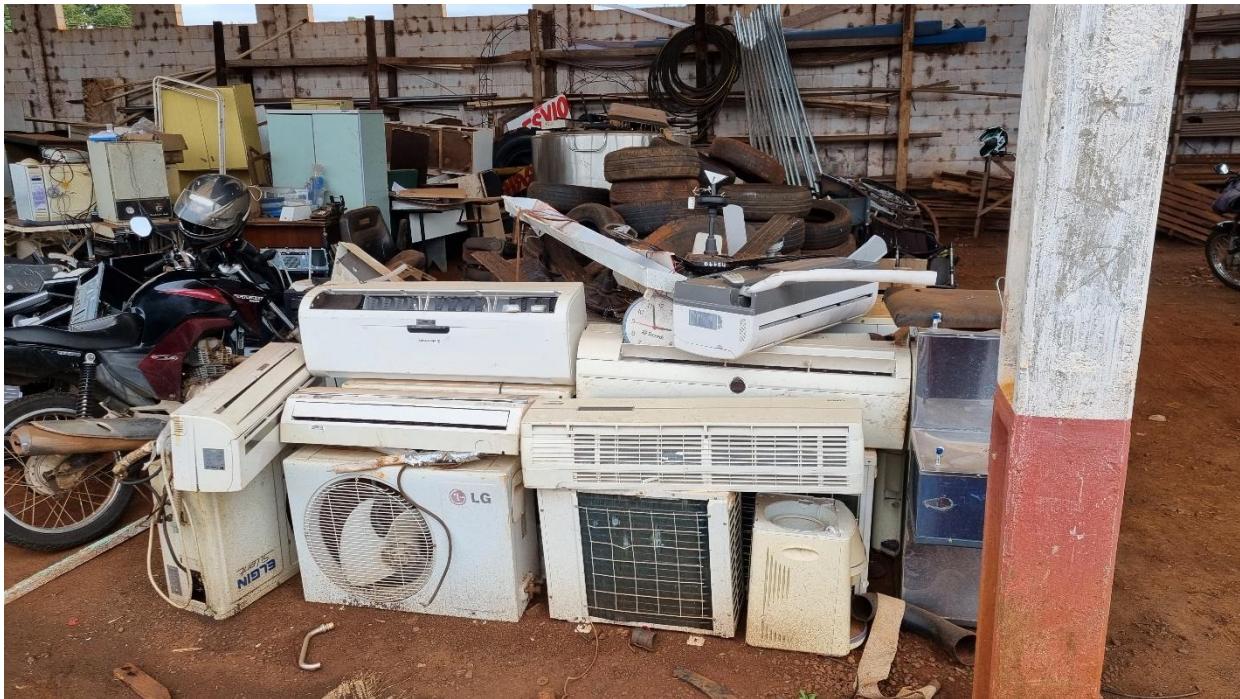
5.14. Caçamba de Madeira

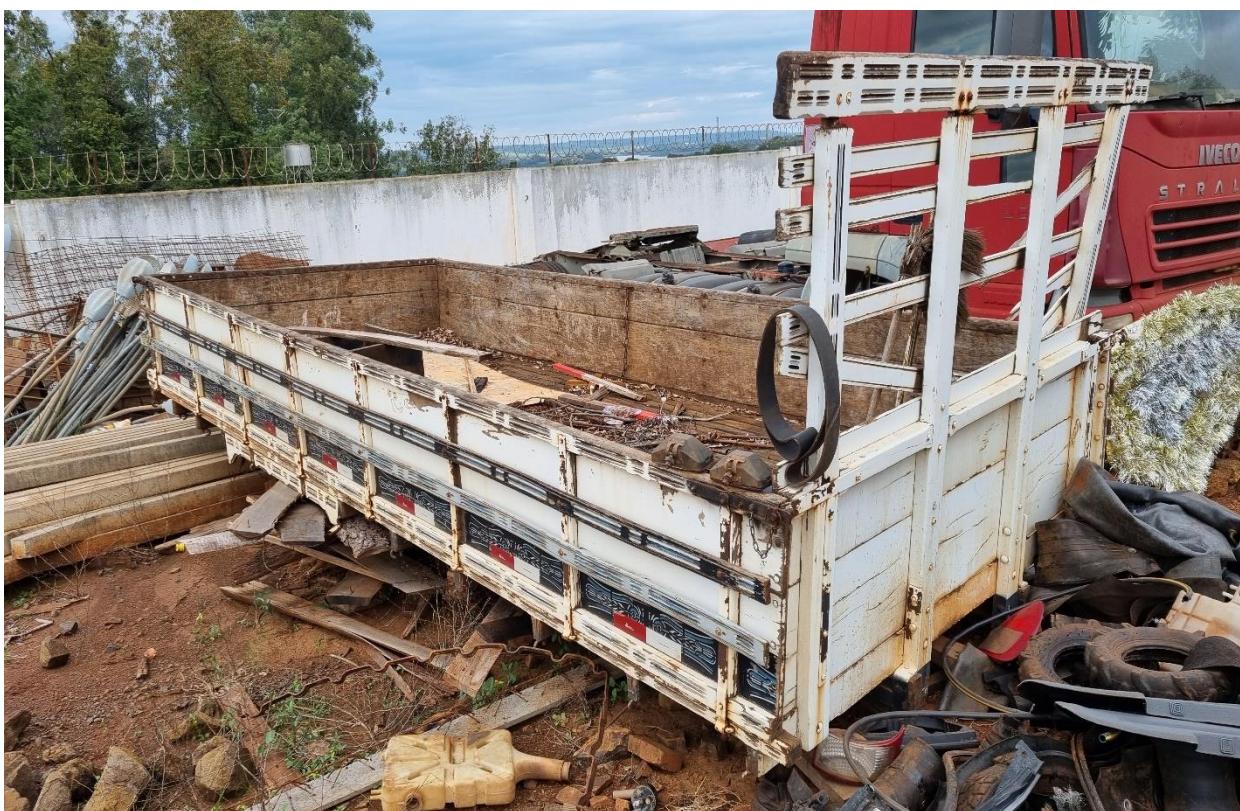
5.15. Volkswagen Gol

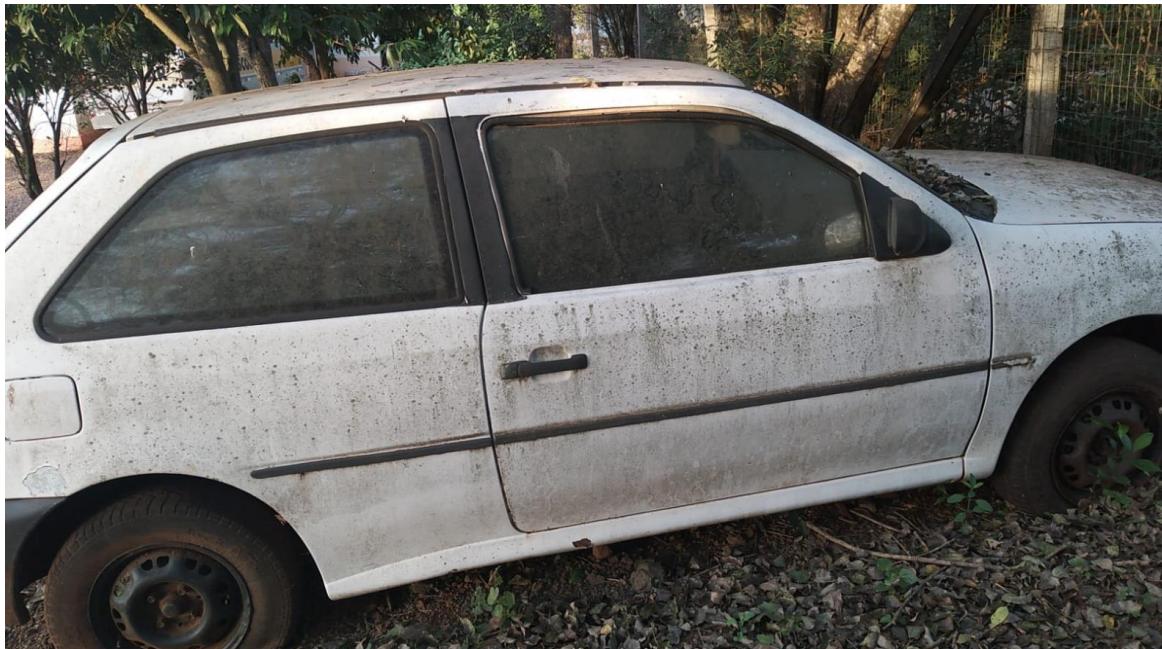
5.16. FIAT/DOBLO ELX 1.8 FLEX Ano/modelo: 2008/2009

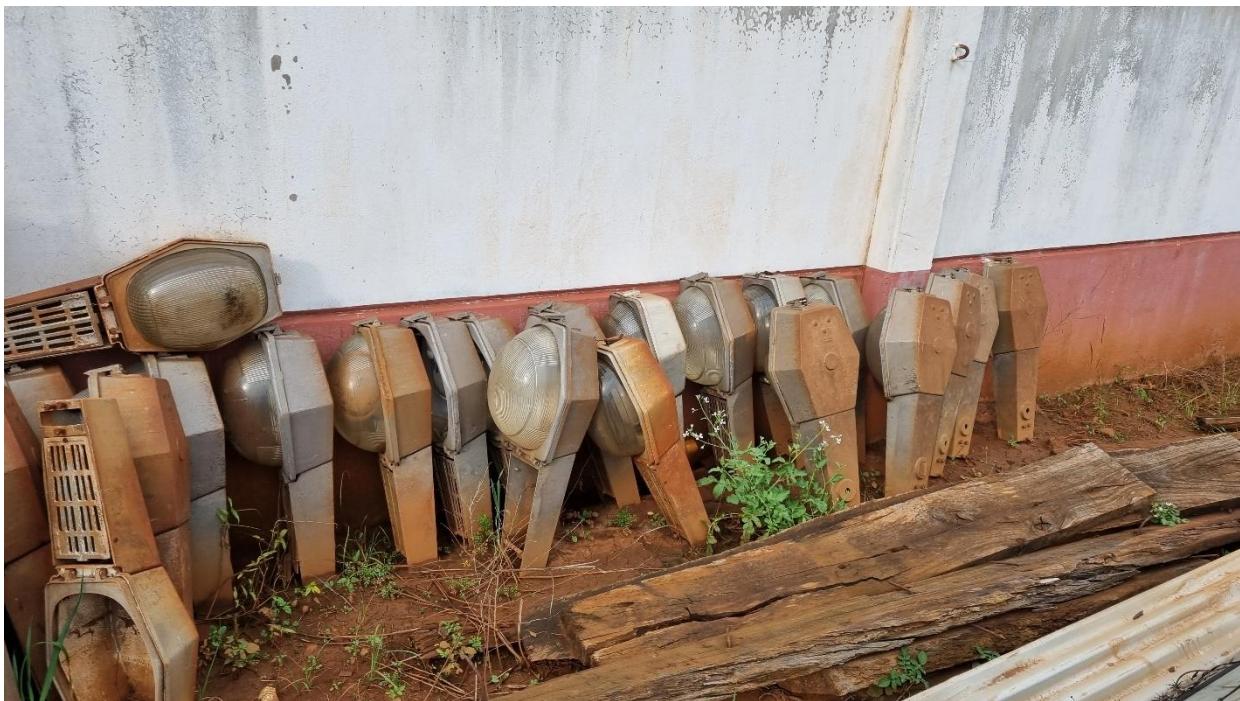
Peças e conjuntos que podem ser aplicados ao uso, não foi verificado o funcionamento das lâmpadas.

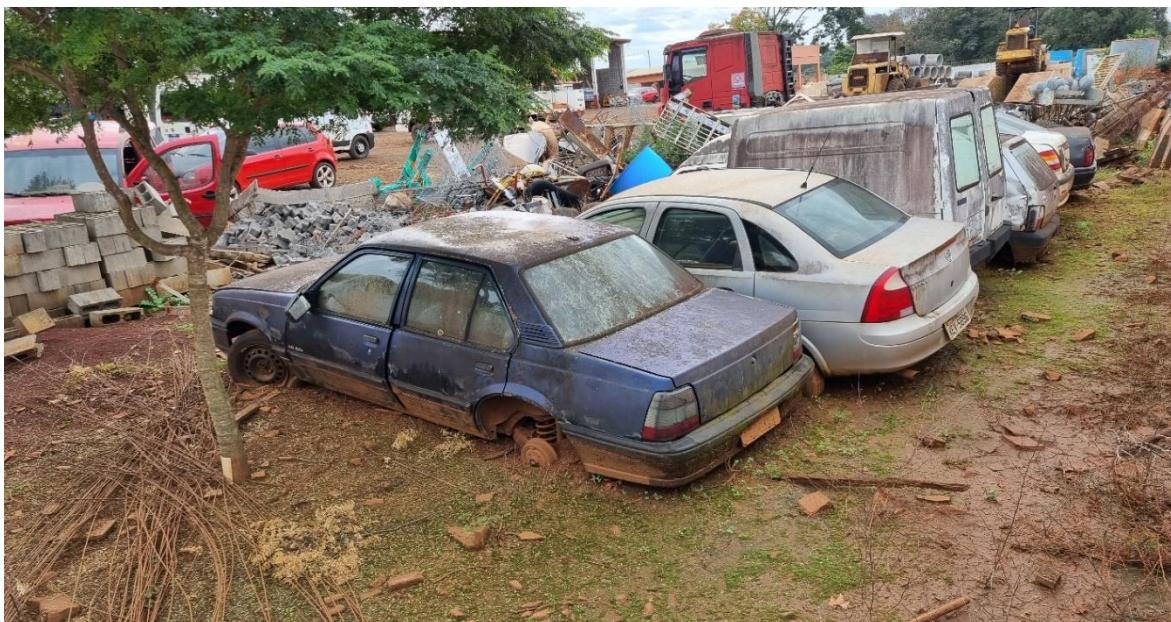
5.23. Fiat Siena FIRE

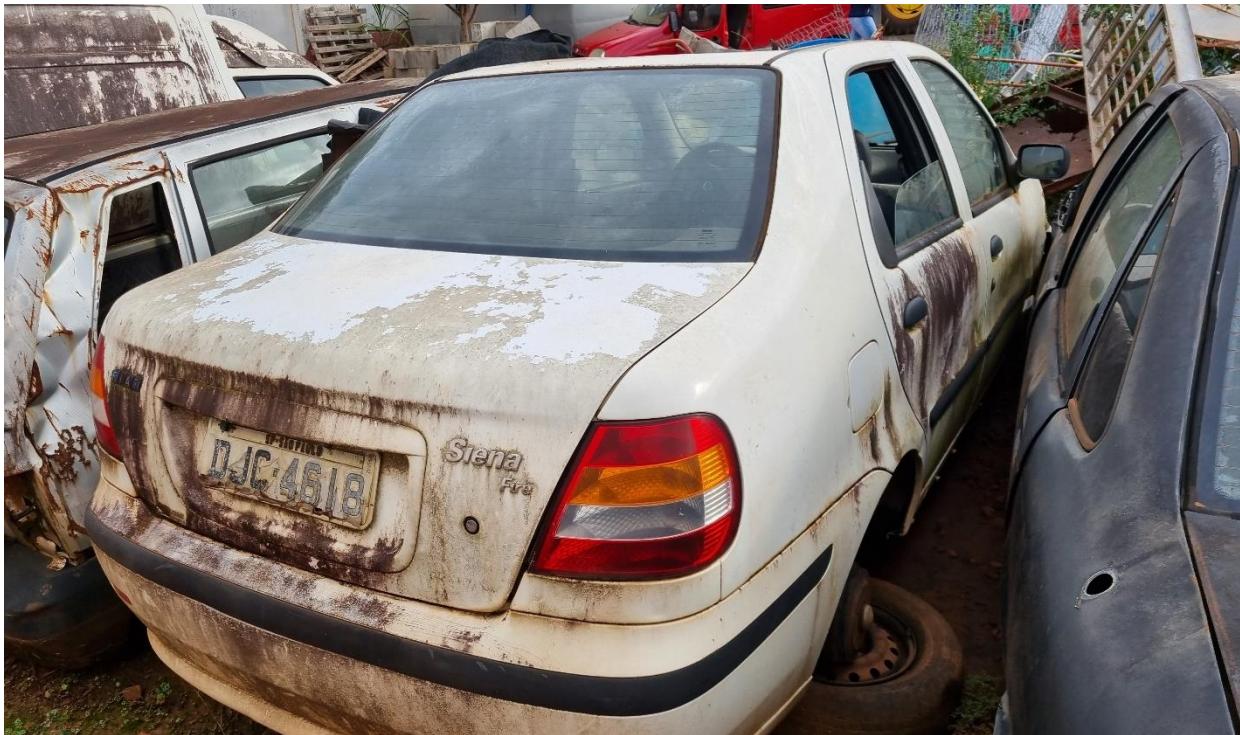
5.24. GM Corsa Sedan

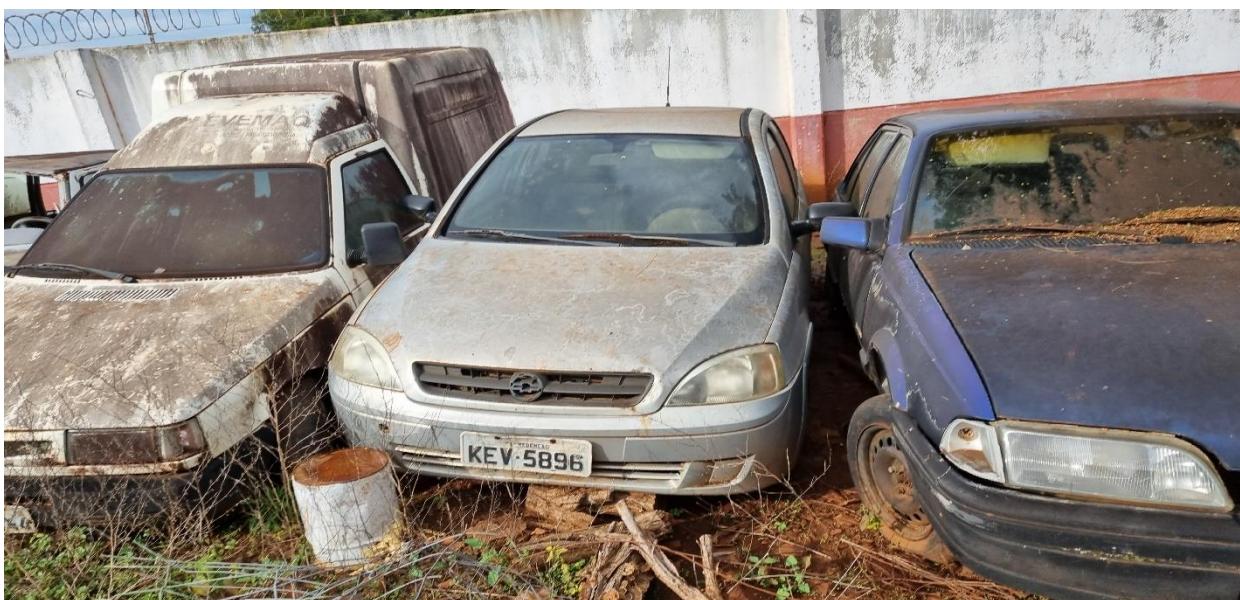
Veículo com alto teor de desgaste e degradação, possui baixo número de peças potenciais para reposição.

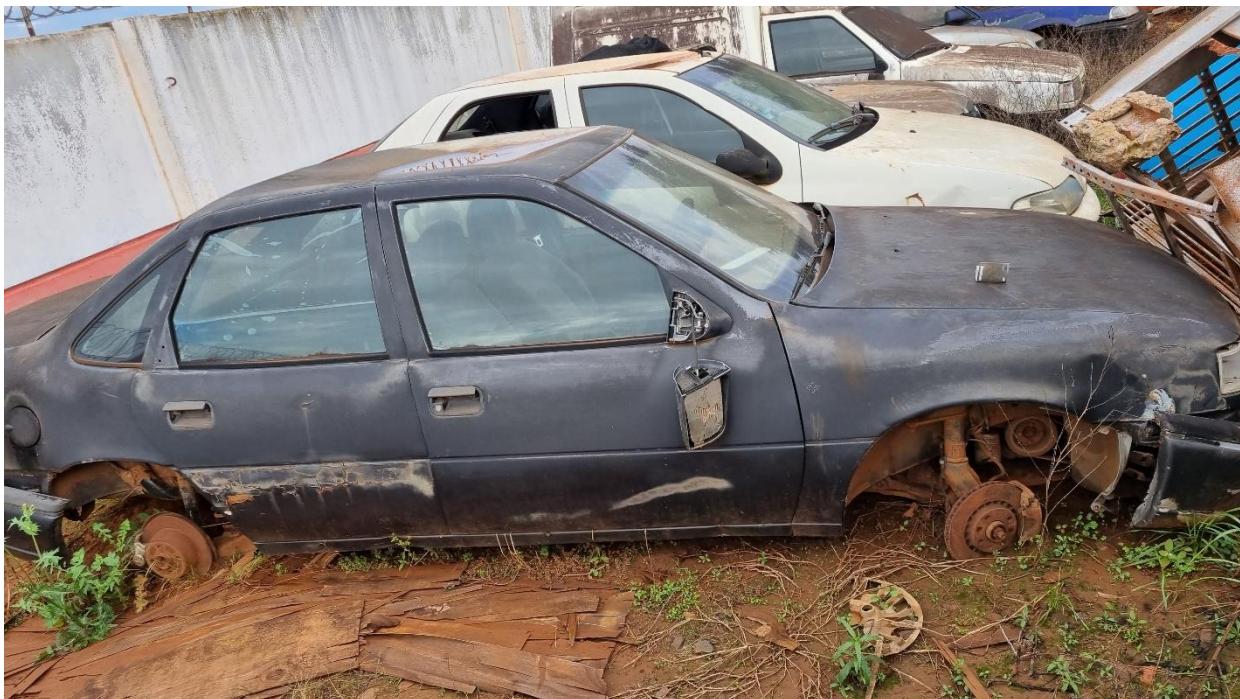
5.26. Fiat Uno MILLE FIRE FLEX

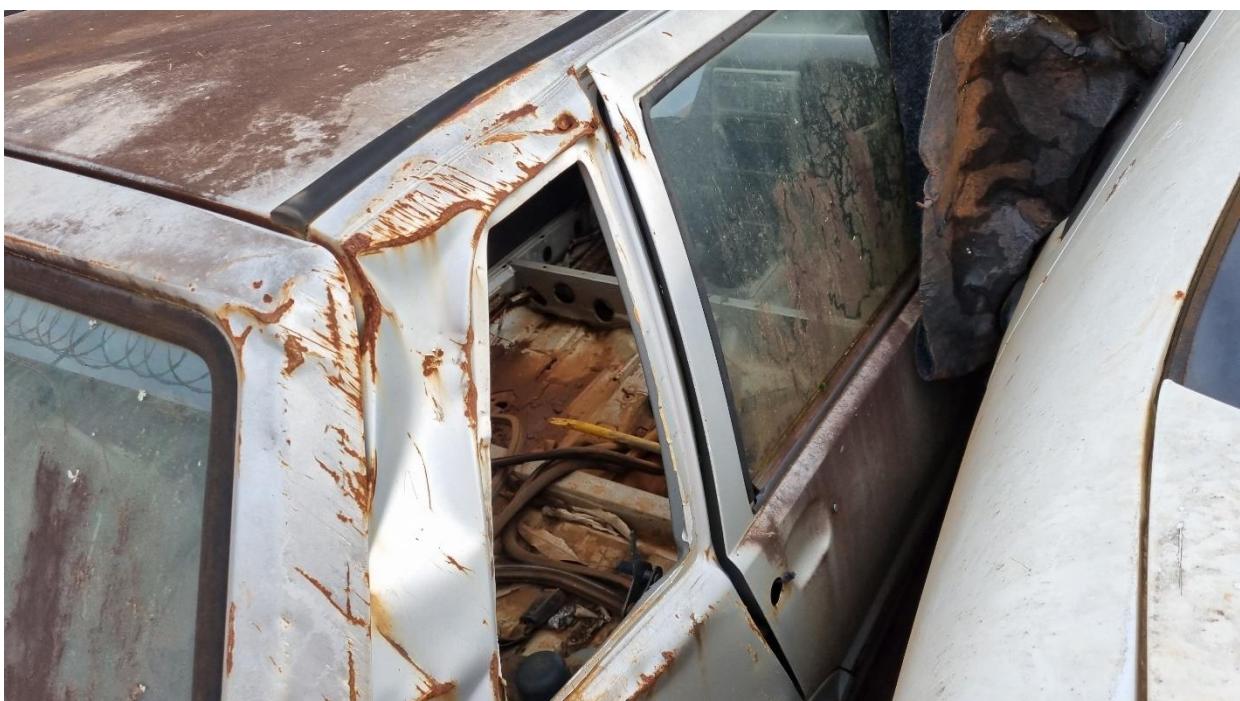
5.27. Fiat Fiorino IE

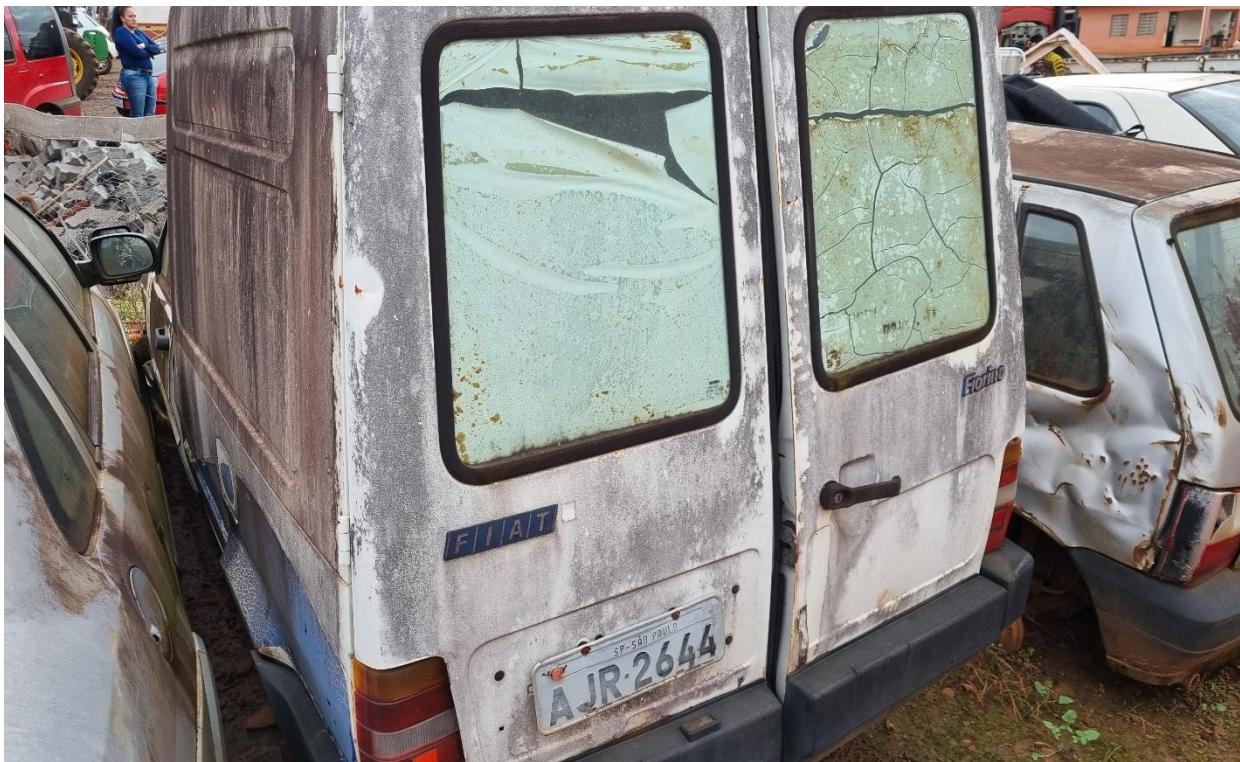
Veículo com alto teor de desgaste e degradação, possui baixo número de peças potenciais para reposição.

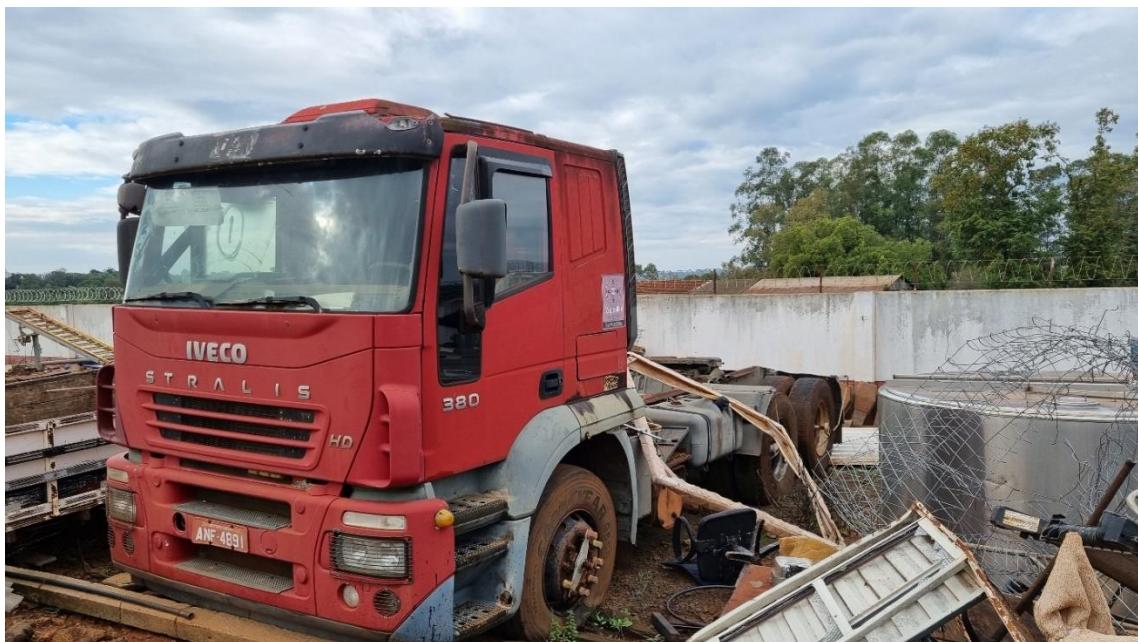
5.29. Fiat Palio FIRE Economy 4P FLEX - 2012/2013
