**PREFEITURA MUNICIPAL DE TUCUNDUVA/RS**

**RELATÓRIO – POÇO TUBULAR PROFUNDO**

Localidade de Ressaca do Guerilha – Tucunduva/RS

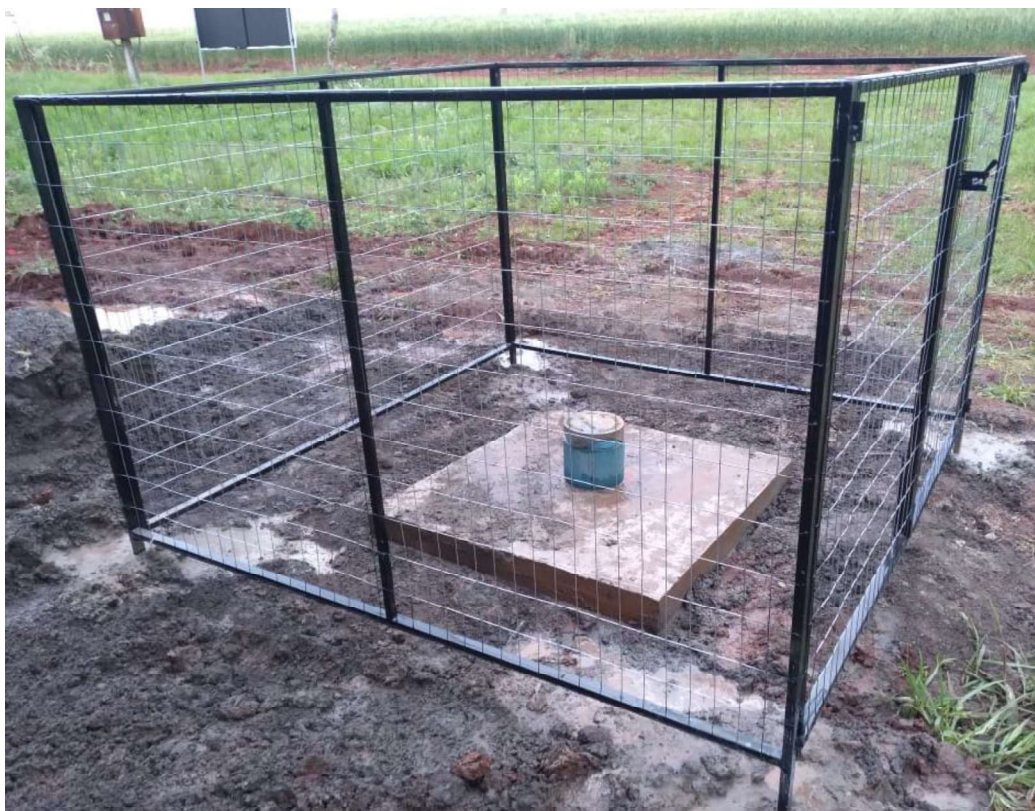
**Figura 3** – Foto do poço

O poço apresenta-se nas condições que segue a Figura 3, registrada após instalação do poço.
