## PARECER TÉCNICO

**Katia Aline Garzão**, infra-assinada, Engenheira Civil, registrada no CREA-RS sob o número 197.094-D, com registro nacional de número 2212126476, atendendo à solicitação da Câmara de Vereadores de Rolador, para que fosse executada uma vistoria e inspeção no prédio sede, devido a grande infiltração de água pluvial, após ter procedido a vistoria e inspeção que se fizeram necessários, vem apresentar as conclusões a que chegou, consubstanciado no Parecer.

OUTUBRO 2015

Realizada vistoria e inspeção na edificação Sede da Câmara de Vereadores de Rolador.

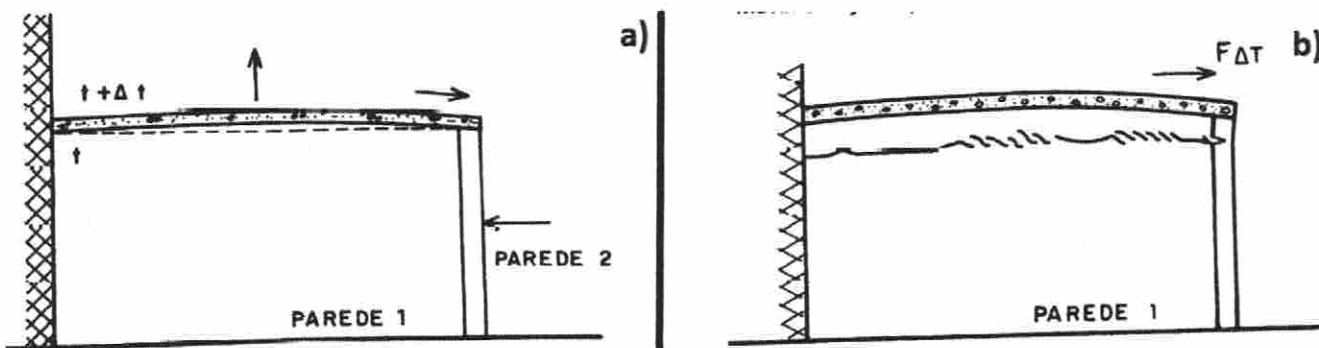
Figura 7 - a) Movimentações que ocorrem numa laje de cobertura, sob ação da elevação da temperatura. b) Fissura típica presente no topo da parede paralela ao comprimento da laje. (fonte: Tomaz, E. 2014)

Devido a variações de temperatura, as lajes de cobertura sem proteção térmica podem dilatar e com isso a laje empurra as paredes onde está apoiada, gerando assim fissuras entre a parede e o teto (figura 6).
