Montardo e Nascimento
Geologia, Geografia e Meio Ambiente

**PROJETO CONSTRUTIVO E TERMO DE REFERÊNCIA PARA
POÇO TUBULAR PROFUNDO NA LOCALIDADE DE
QUILOMBOLA CORREIA, MUNICÍPIO DE GIRUÁ, RS**

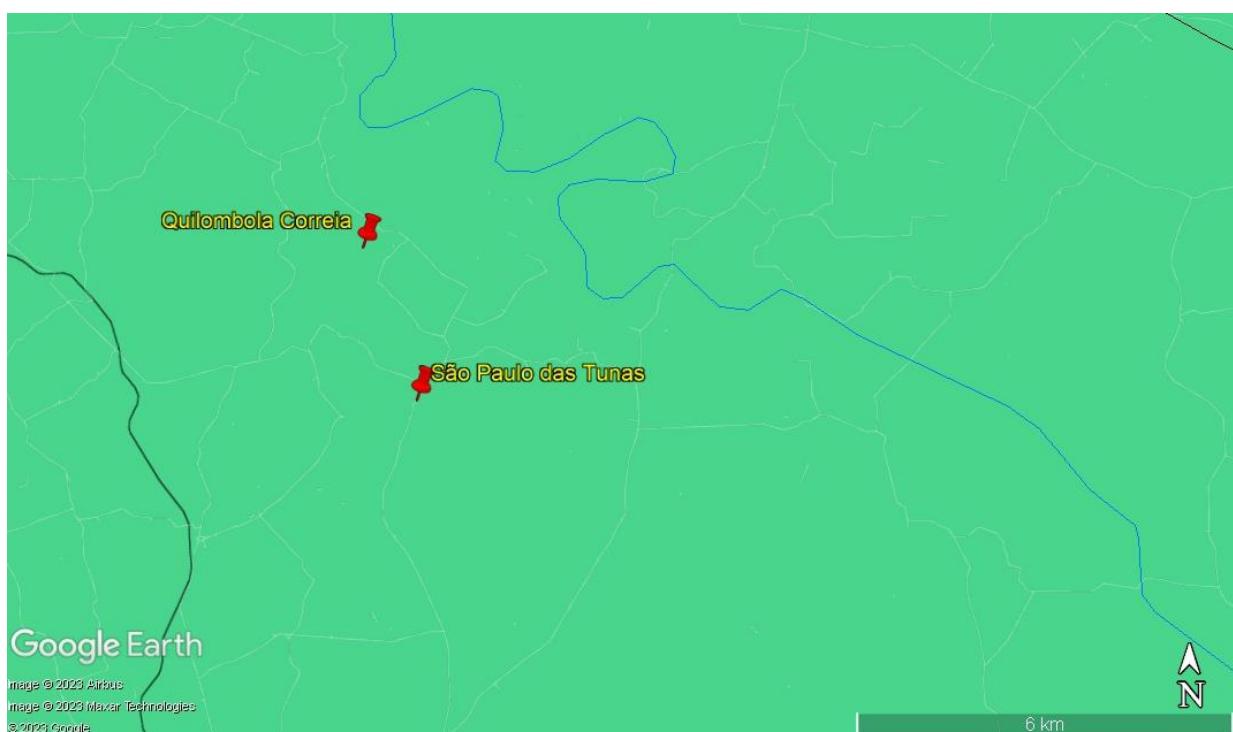
A geologia regional é composta por rochas efusivas básicas da Formação Serra Geral, em sua Fácies Paranapanema-Pitanga, de idade cerca de 129 a 135 milhões de anos, com basaltos granulares finos a médios, mesocráticos, com horizontes vesiculares podendo ser preenchidas por quartzo (principalmente ametista), zeolita, seladonita e carbonato (fig. 4).

Figura 4 – Recorte do mapa geológico da CPRM (2004) sobre imagem de satélite.
Fonte: software livre Google Earth.

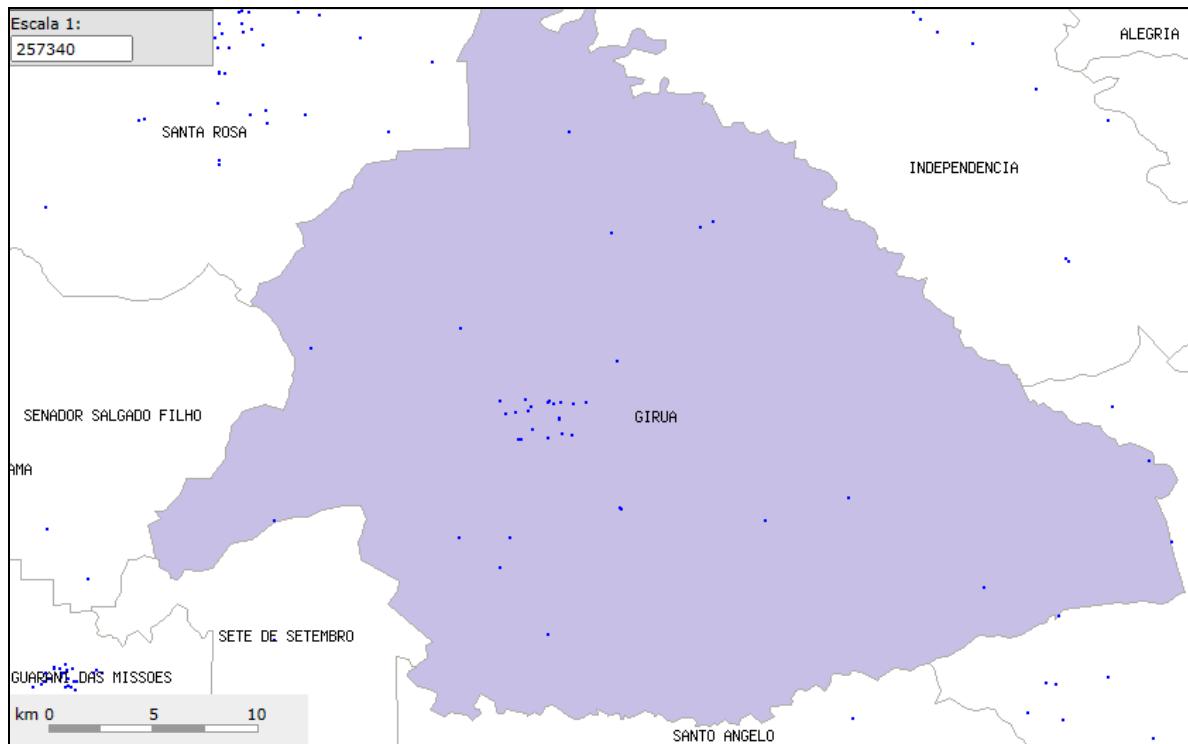
A região tem boa produtividade em poços tubulares. Existem diversos poços legalmente cadastrados na área urbana do município, de empreendimentos particulares, da concessionária CORSAN e do poder público para abastecimento da população, mas poucos na área rural (fig.6).

Figura 6 – Poços no Município de Giruá cadastrados no SIOUT.
Fonte: siagaweb, CPRM.

Outros poços cadastrados no SIOUT apresentam profundidade neste intervalo, havendo variação dos níveis d'água estático e dinâmico entre 21 a 47 metros, permitindo prever semelhantes situações.

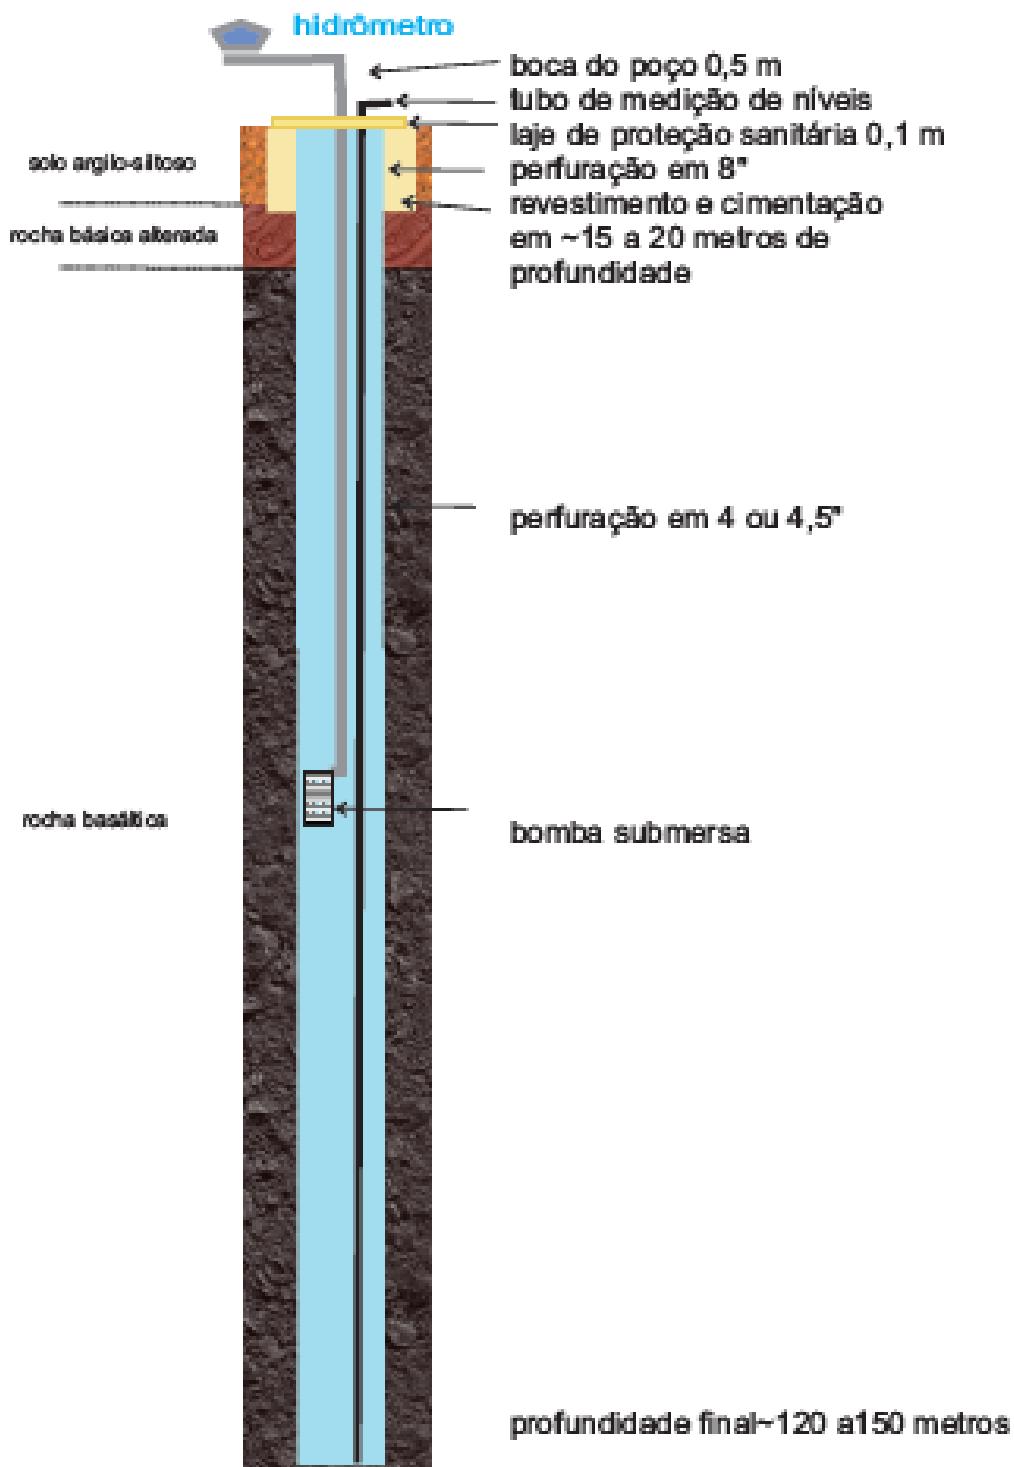
5. PERFIL ESQUEMÁTICO PREVISTO PARA O POÇO TUBULAR A SER PERFURADO EM ROCHAS MAGMÁTICAS CONSOLIDADADAS

O perfil hipotético da figura 7 a seguir é uma previsão das condições litológicas e construtivas.

POÇO PARCIALMENTE REVESTIDO

O projeto construtivo esquemático, sem escala, previsto para o poço a ser perfurado é apresentado no item 5 deste documento.
