BENS EDIFICADOS

**Município:** Santo Ângelo

**Localidade:** centro

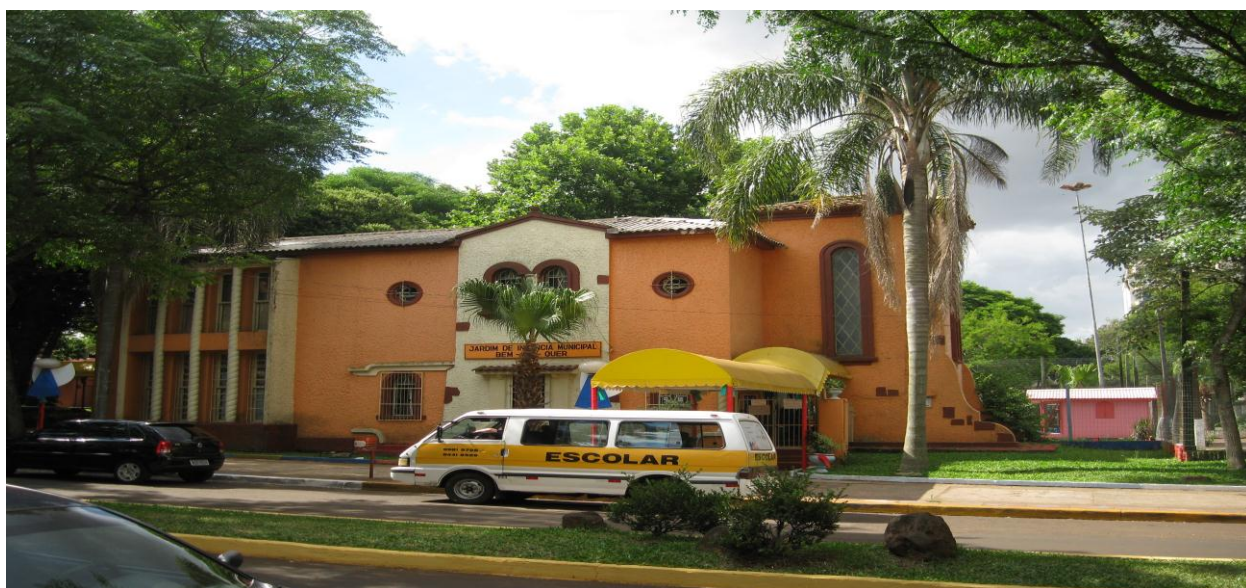
### Análise Arquitetônica

Edifício em estilo Californiano. Apresenta as colunas salomônicas, inclusive a presença das colunas salomônicas no californiano é uma característica peculiar de Santo Ângelo. O imóvel apresenta o telhado mais caído, a fachada sofreu algumas intervenções.

A porta de entrada aparece como um elemento de hierarquia foi alterada e transformada em janela. A entrada hoje está deslocada para a lateral.
