INSTITUTO DO PATRIMÔNIO  
HISTÓRICO E ARTÍSTICO DO ESTADO

INVENTÁRIO

**Ficha Nº:** RS12-00090

**Denominação do bem:** Hospital Nossa Senhora de Lourdes

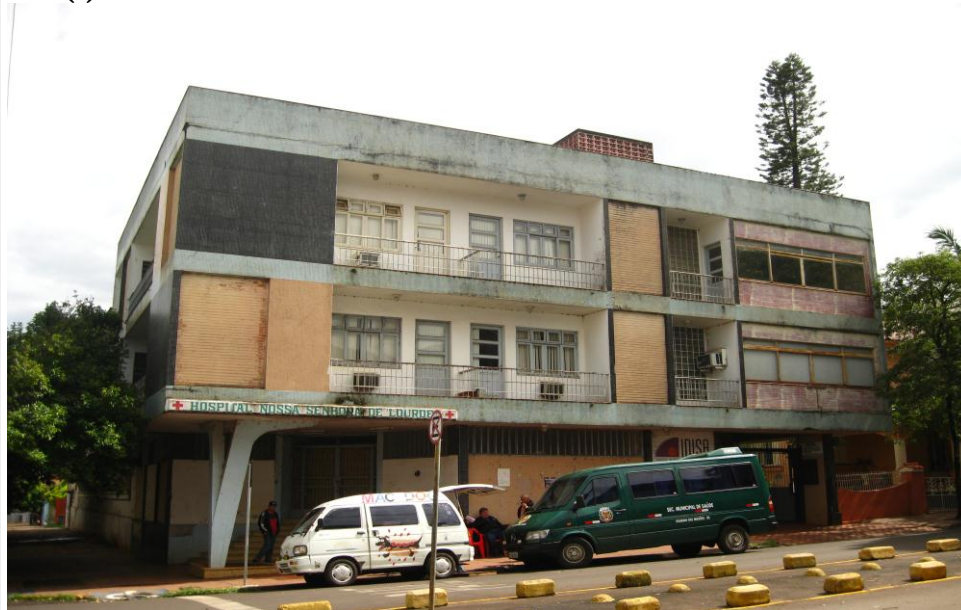
**Foto(s):**

Edifício modernista de vertente racionalista. Baseado nos princípios de Le Corbusier, um dos arquitetos modernistas mais importantes do séc. XX. Ele apresenta janela em fita e cobogós, que colaboram para diminuir a incidência direta de luz assim como os brises soleil.

Vemos a presença de pilotis. Ou seja, colunas que sustentam a laje, e planta livre. Edifício modernista com características racionalistas. A cobertura atual é de telha capa e canal. Devido ao abandono a edificação se encontra bastante danificada.
