PAVIMENTAÇÃO ASFÁLTICA EM ESTRADAS VICINAIS MUNICIPAIS

LINHA TUNAS

PRANCHA:  
01/05

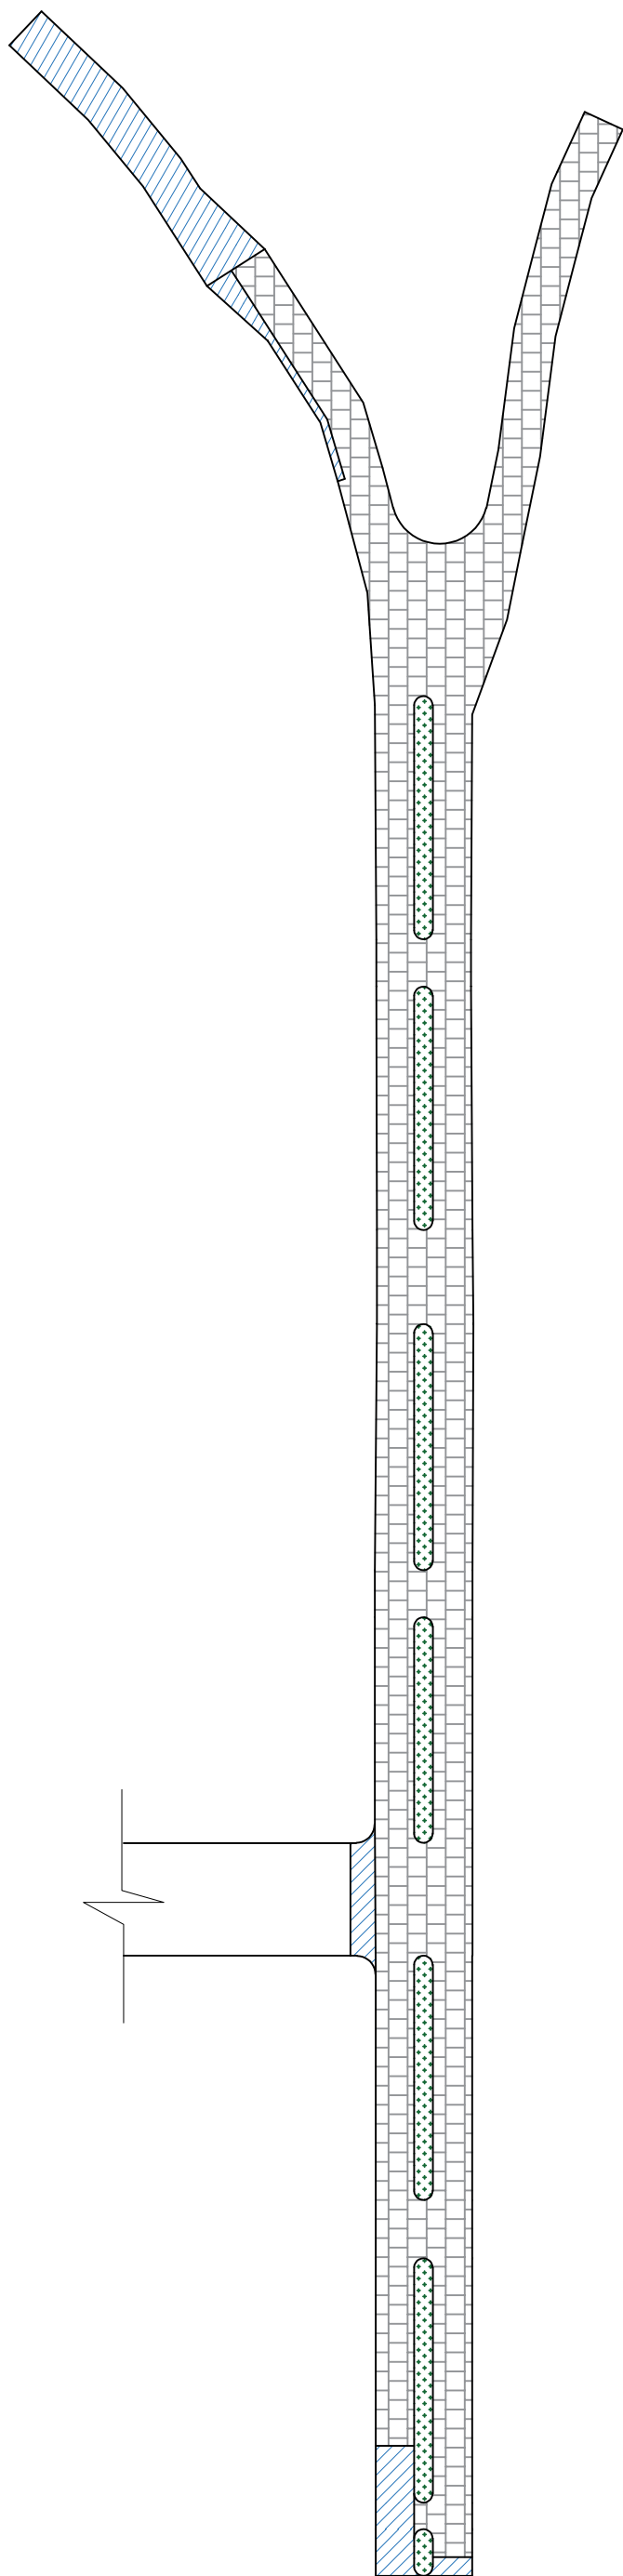
REPRESENTAÇÃO DA ESTRADA VICINAL - LINHA TUNAS  
SITUAÇÃO ATUAL  
Escala 1:750

- LEGENDA:
- Pavimento em pedra basáltica irregular existente
  - Área de conformação/escavação e=15cm
  - Canteiro central existente

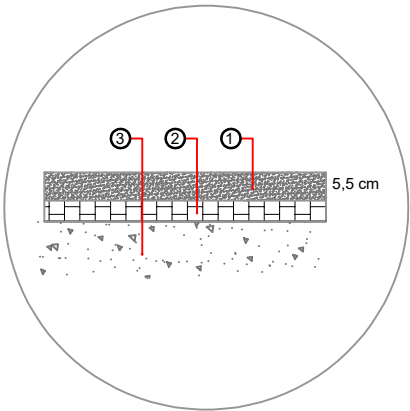
Estrada Vicinal - Linha Tunas - Paralelepípedo existente

- ①⇒ Capeamento em CBUQ: 2,5 cm de Binder e 3,0 cm de Camada de Rolamento
- ②⇒ Pavimento em Pedra Basáltica irregular
- ③⇒ Leito Natural

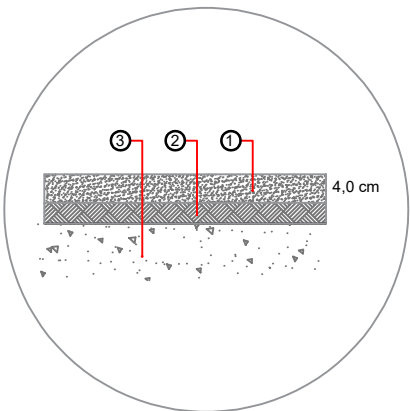
Estrada Vicinal - Linha Tunas - Leito natural/sem pavimentação

- ①⇒ Capeamento em CBUQ: 4,0 cm de Camada de Rolamento
- ②⇒ Base de Brita Graduada: 15,0 cm
- ③⇒ Leito Natural
