| CONSTRUÇÃO DO CRAS | | | |
| Rua Maria Weber - Bairro Santo Antônio - Roque Gonzales/RS | | | |
| HIDRÁULICO | | PRANCHETA | |

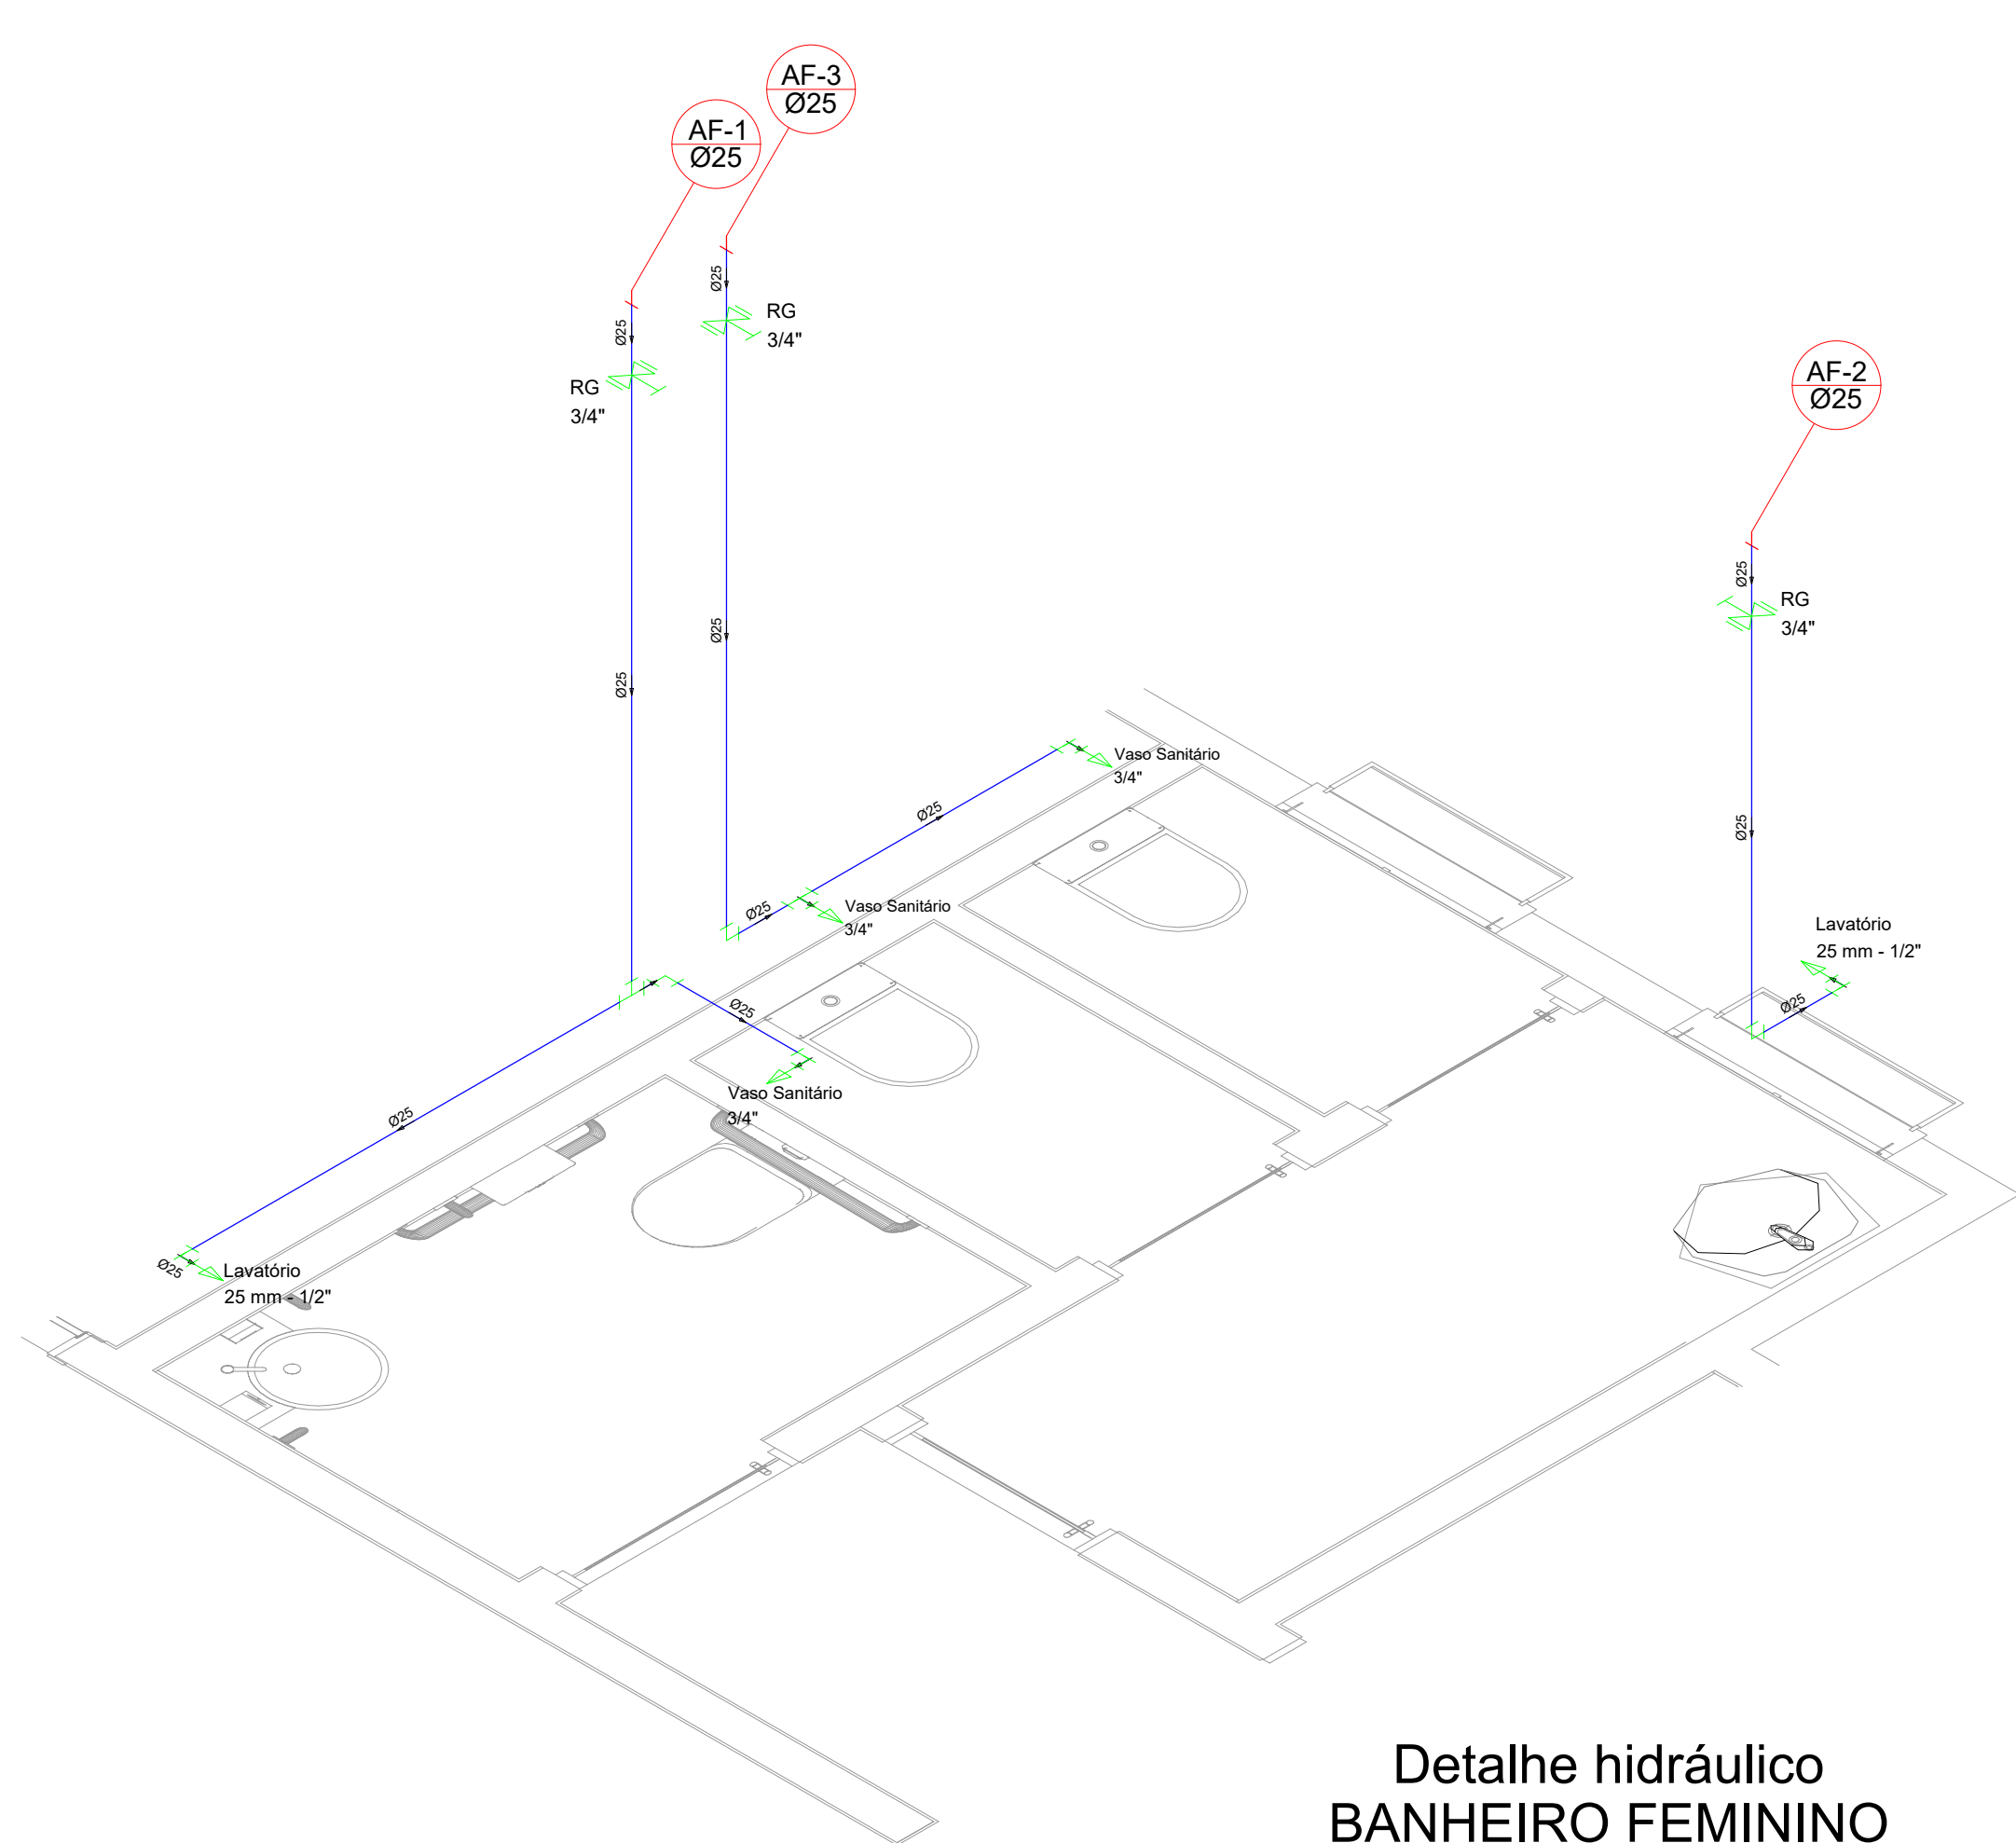
Detalhe hidráulico  
BANHEIRO FEMININO  
esc: 1:25

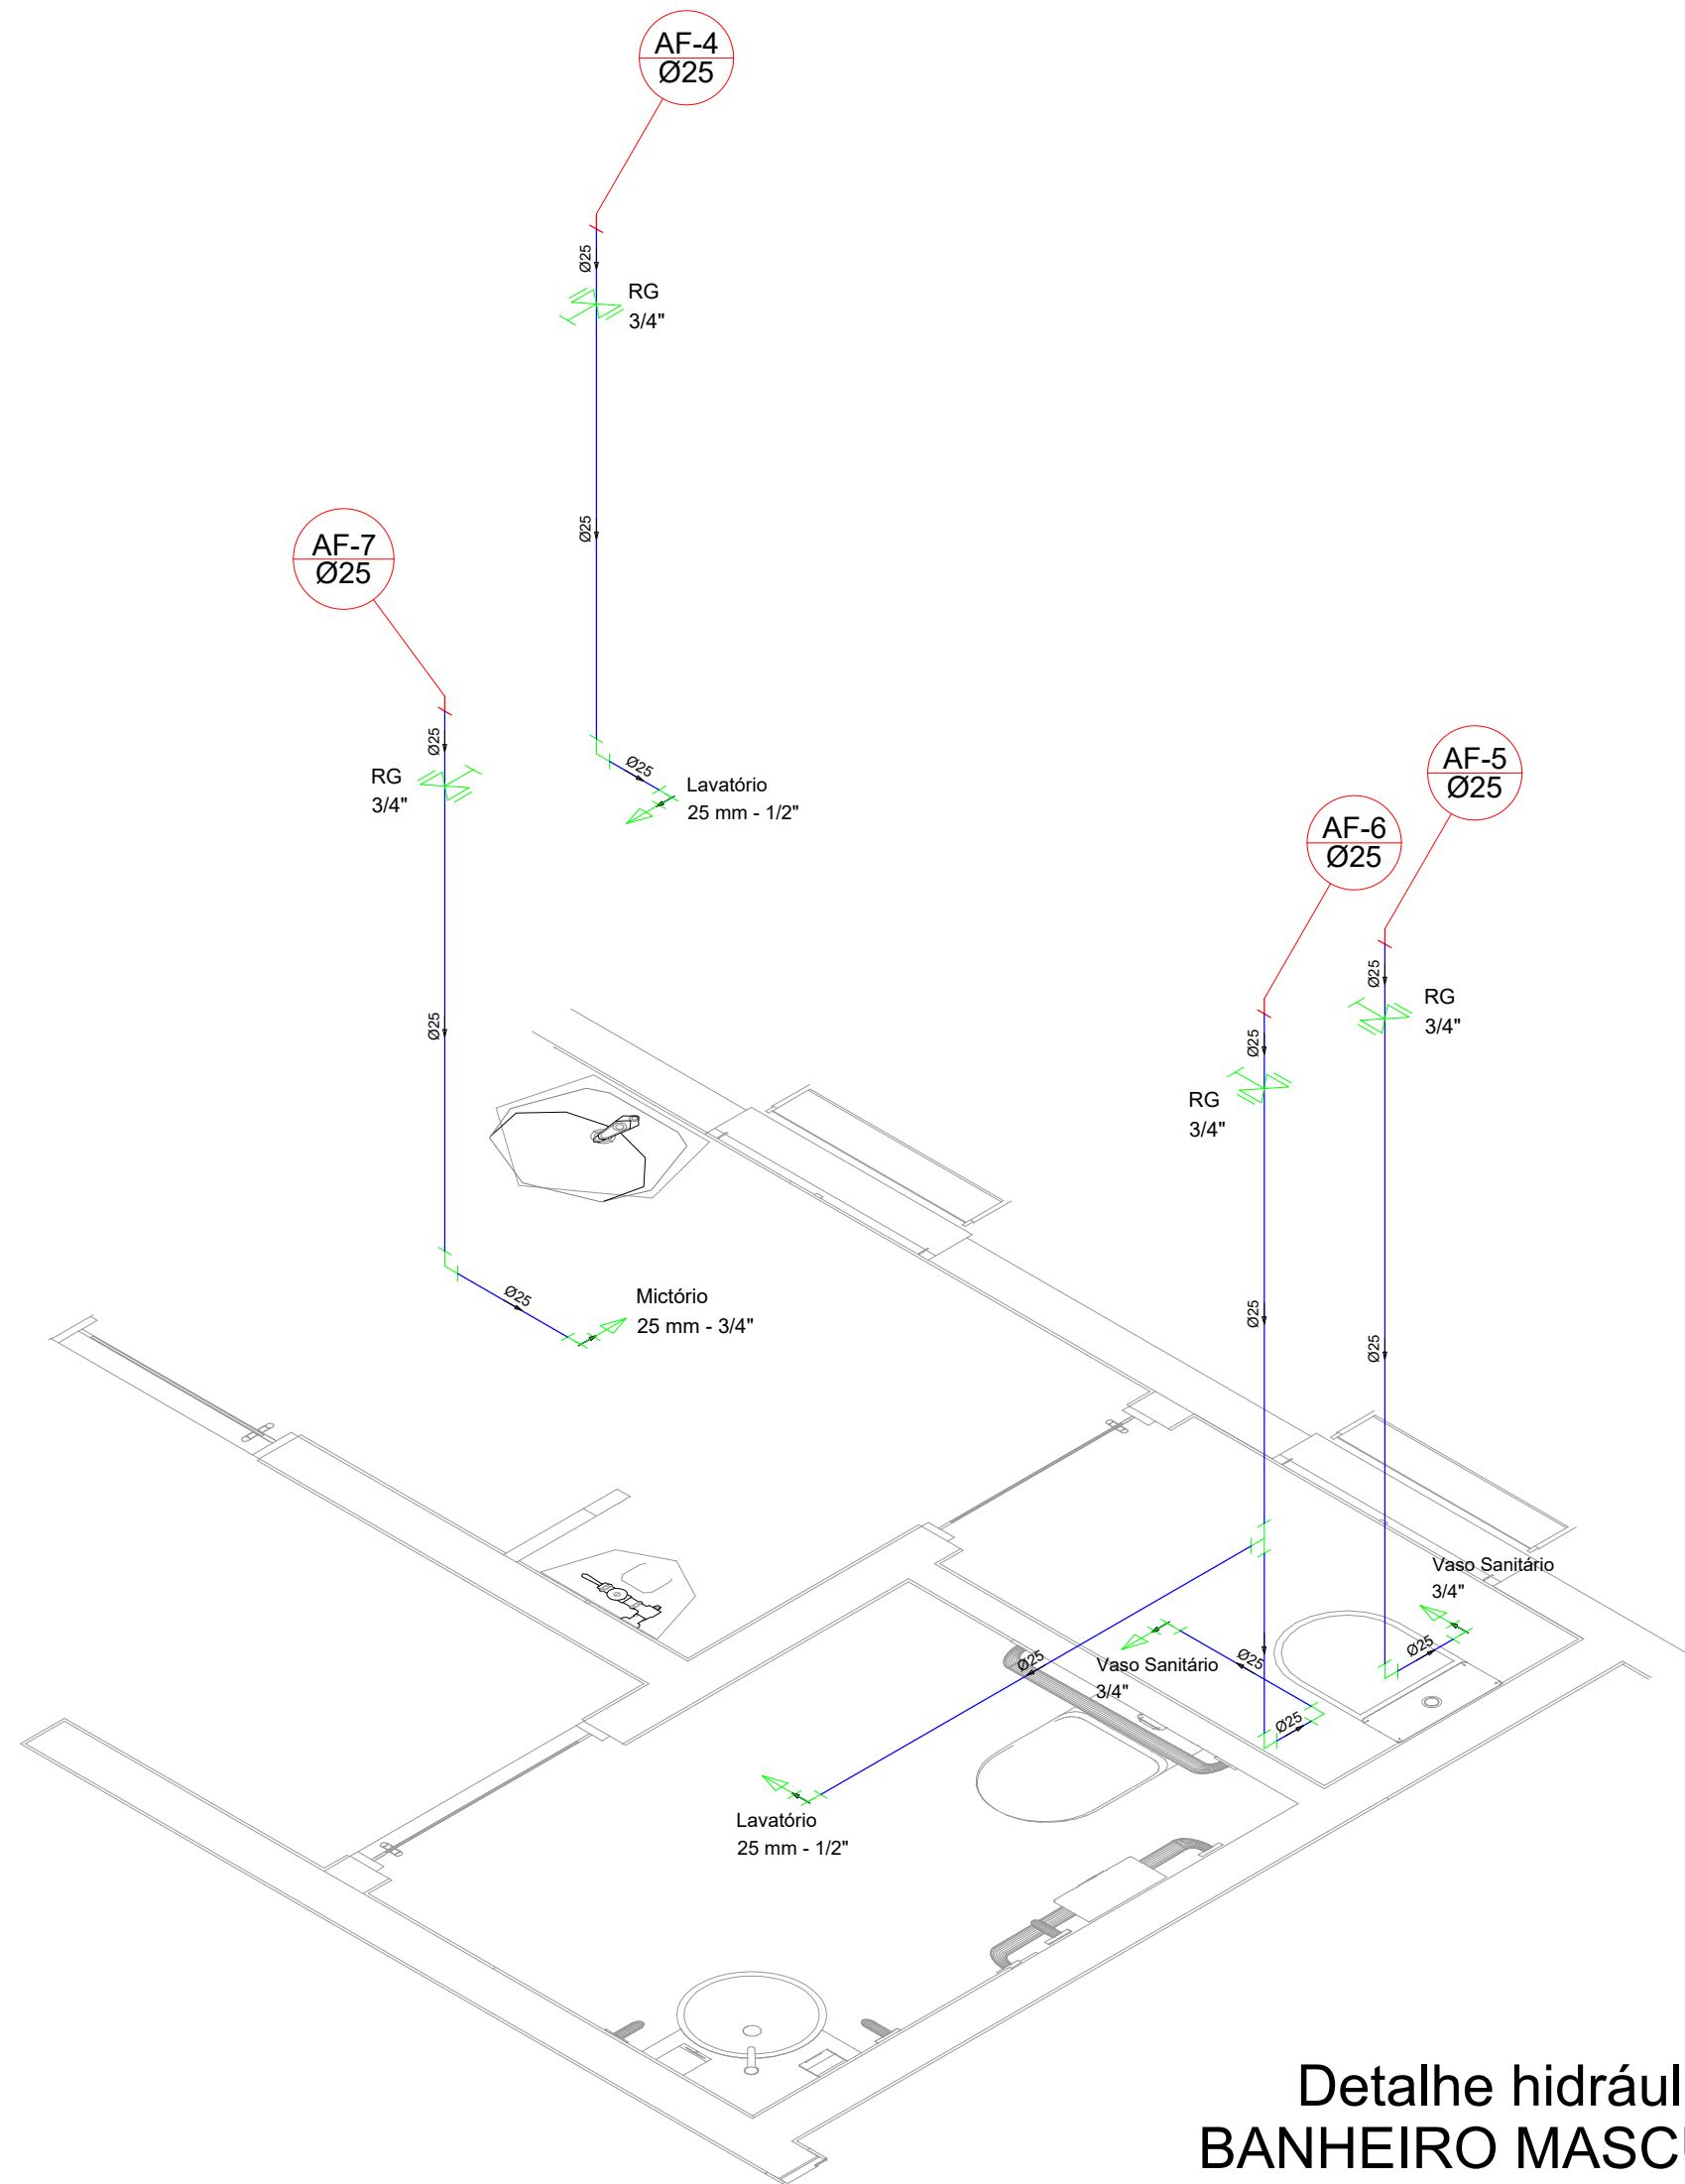
Detalhe hidráulico  
BANHEIRO MASCULINO  
esc: 1:25

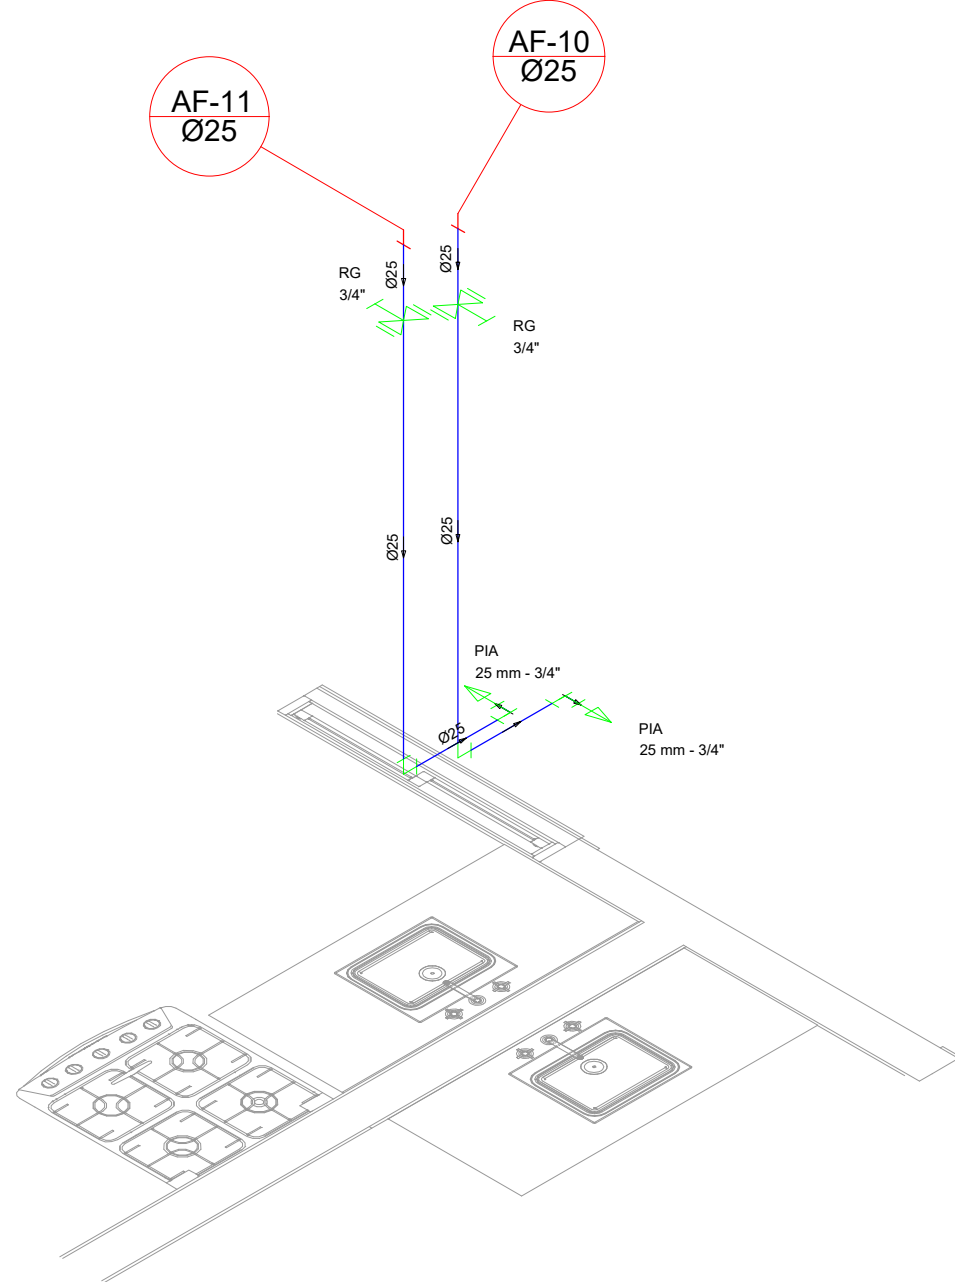
Detalhe hidráulico  
COPA  
esc: 1:25

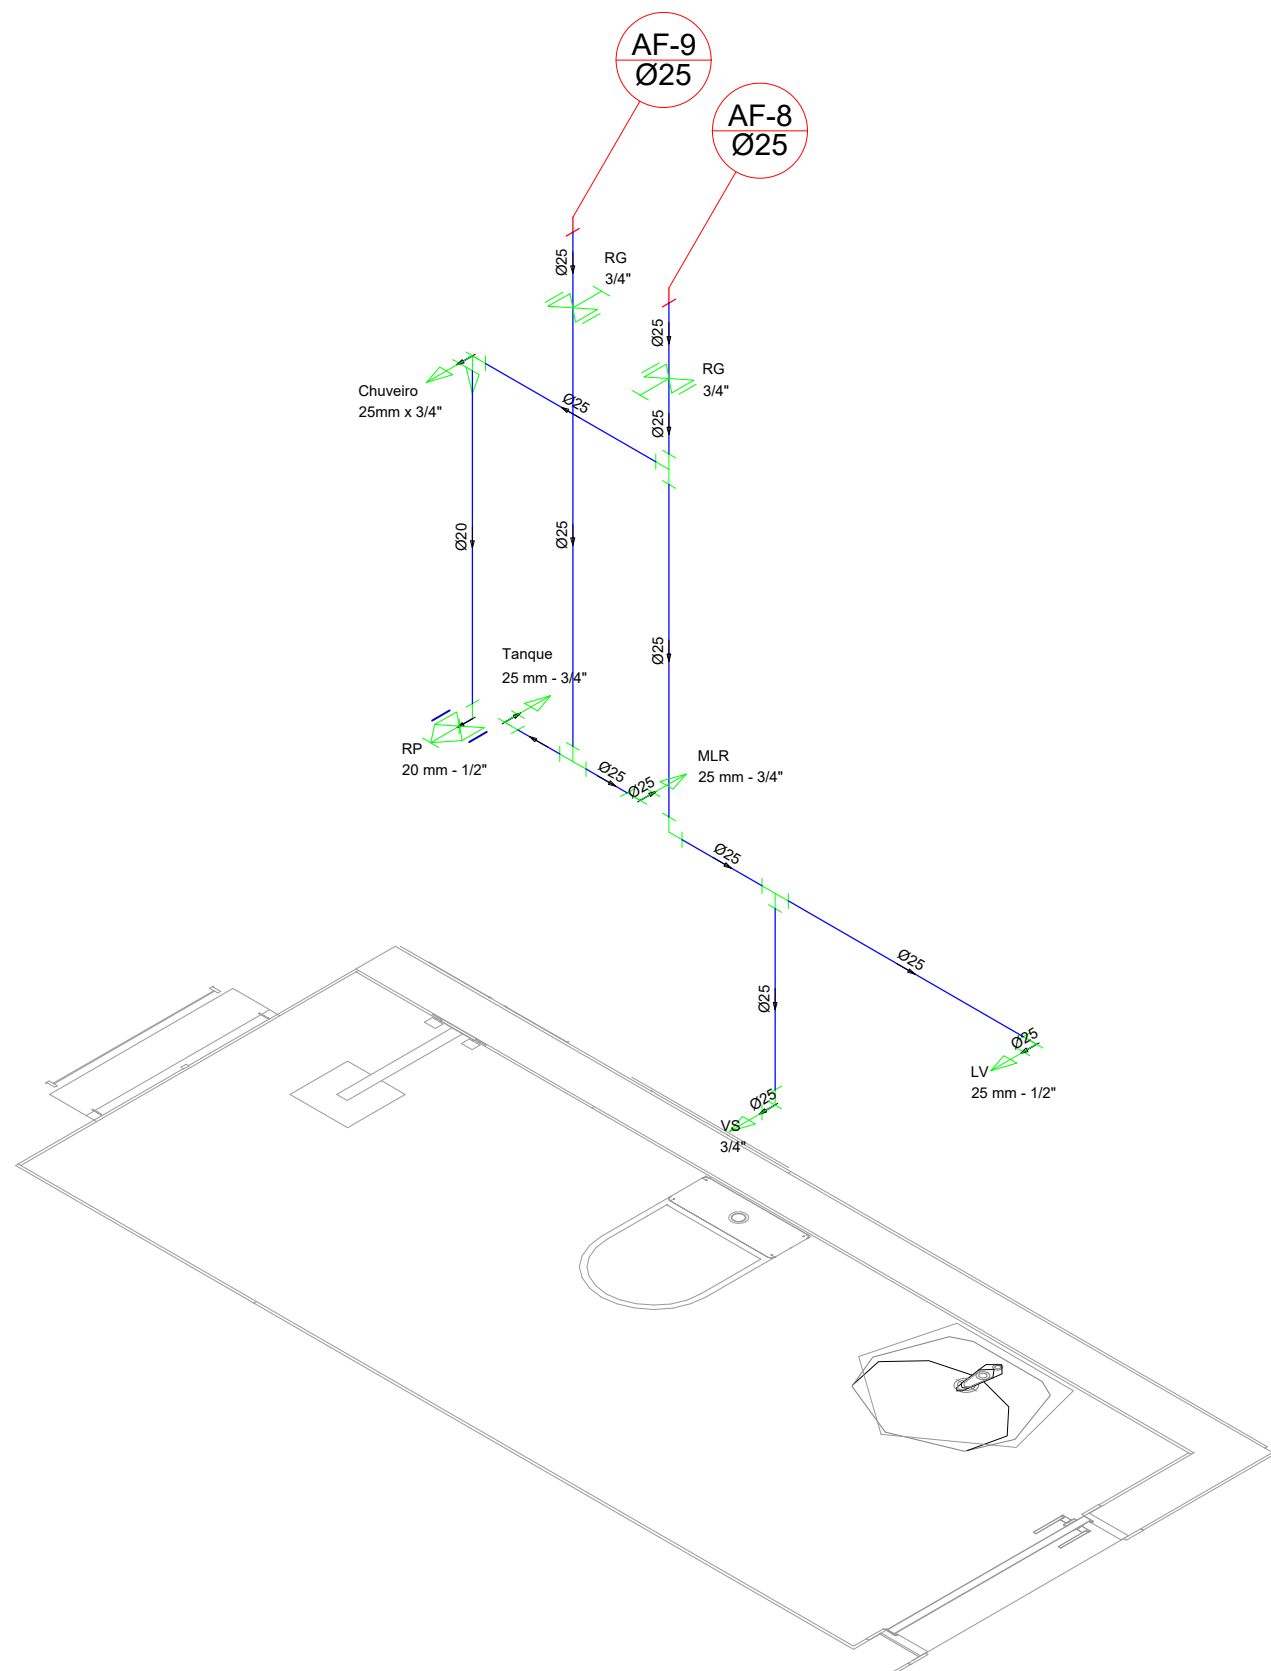
Detalhe hidráulico  
BANHEIRO FUNCIONÁROS  
esc: 1:25

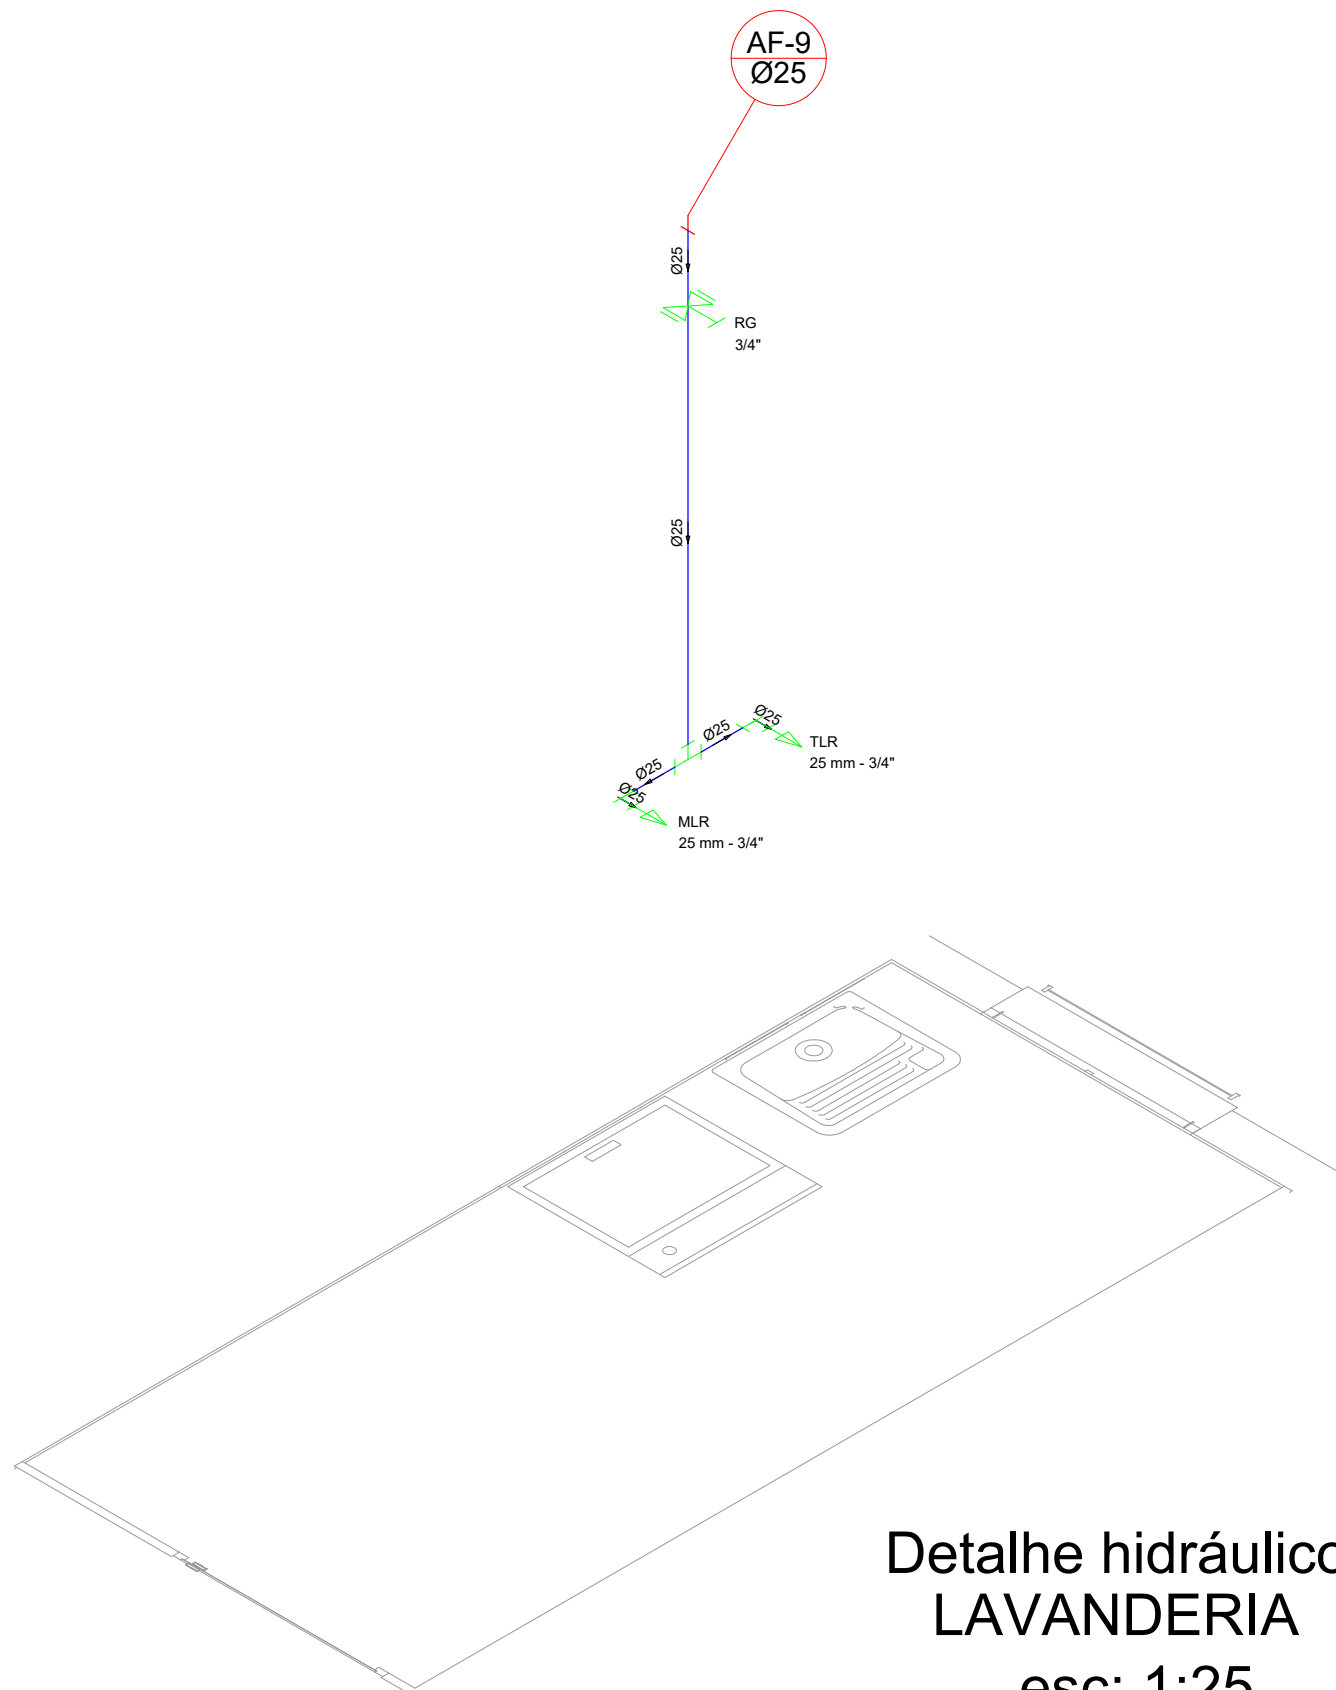
Detalhe hidráulico  
LAVANDERIA  
esc: 1:25
