| PREFEITURA MUNICIPAL DE ROQUE GONZALES | | | | |
| PPCI - EMEF MARTIN LUTHER - DONA OTÍLIA | | | | |
| | ANEXO "B" - DETALHES HIDRANTE DE RECALQUE NA CALÇADA | | | PRANCHA: |

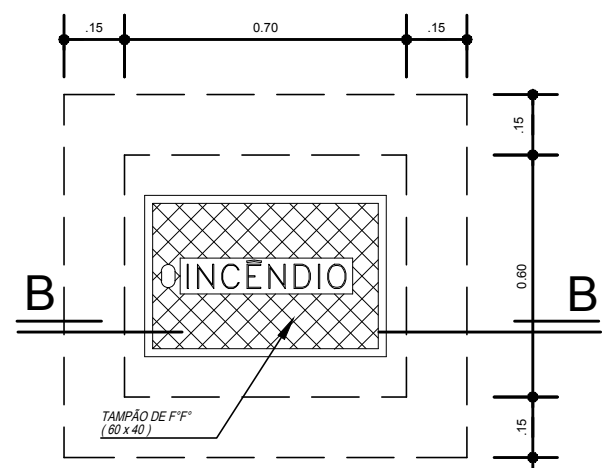
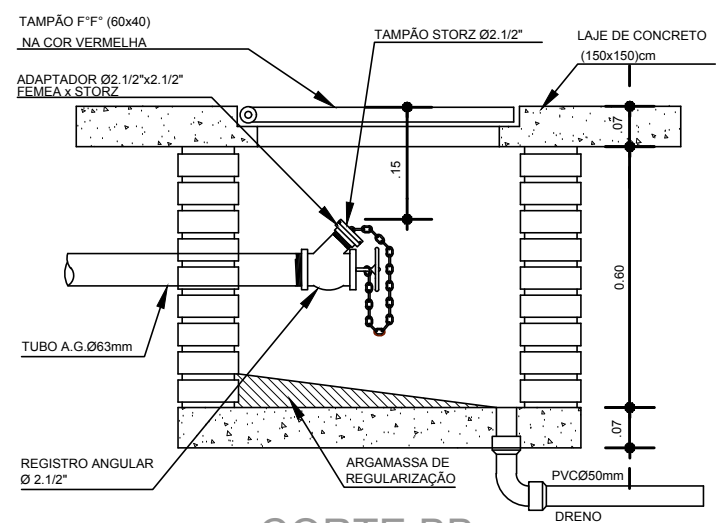
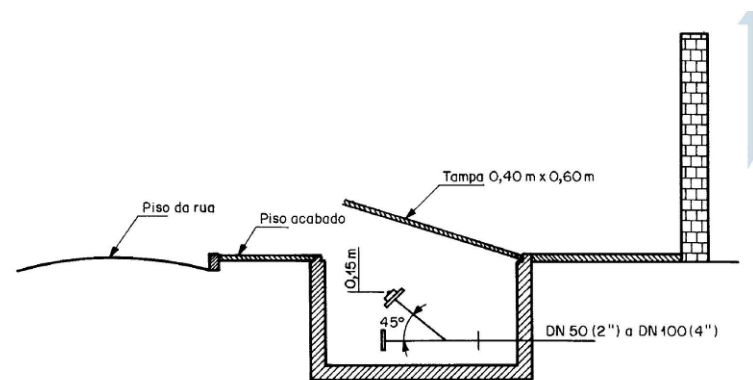
DETALHES DO HIDRANTE DE RECALQUE NA CALÇADA  
S/ ESCALA

Figura 1 - Dispositivo de recalque no passeio

NBR 13714:2000 - FIGURA "1"
