CONTEÚDO:  
DRENAGEM PLUVIAL, ACESSIBILIDADE, SINALIZAÇÃO HORIZONTAL E VERTICAL

SERVIÇO/ENDEREÇO:  
Rua Pref. José Nunes de Abreu, Rua Ori Reis Dorneles, Rua Adriano Dorneles e Rua Nilo Jacques.

PROPRIETÁRIO:  
PREFEITURA MUNICIPAL SANTO ANTONIO DAS MISSÕES/RS

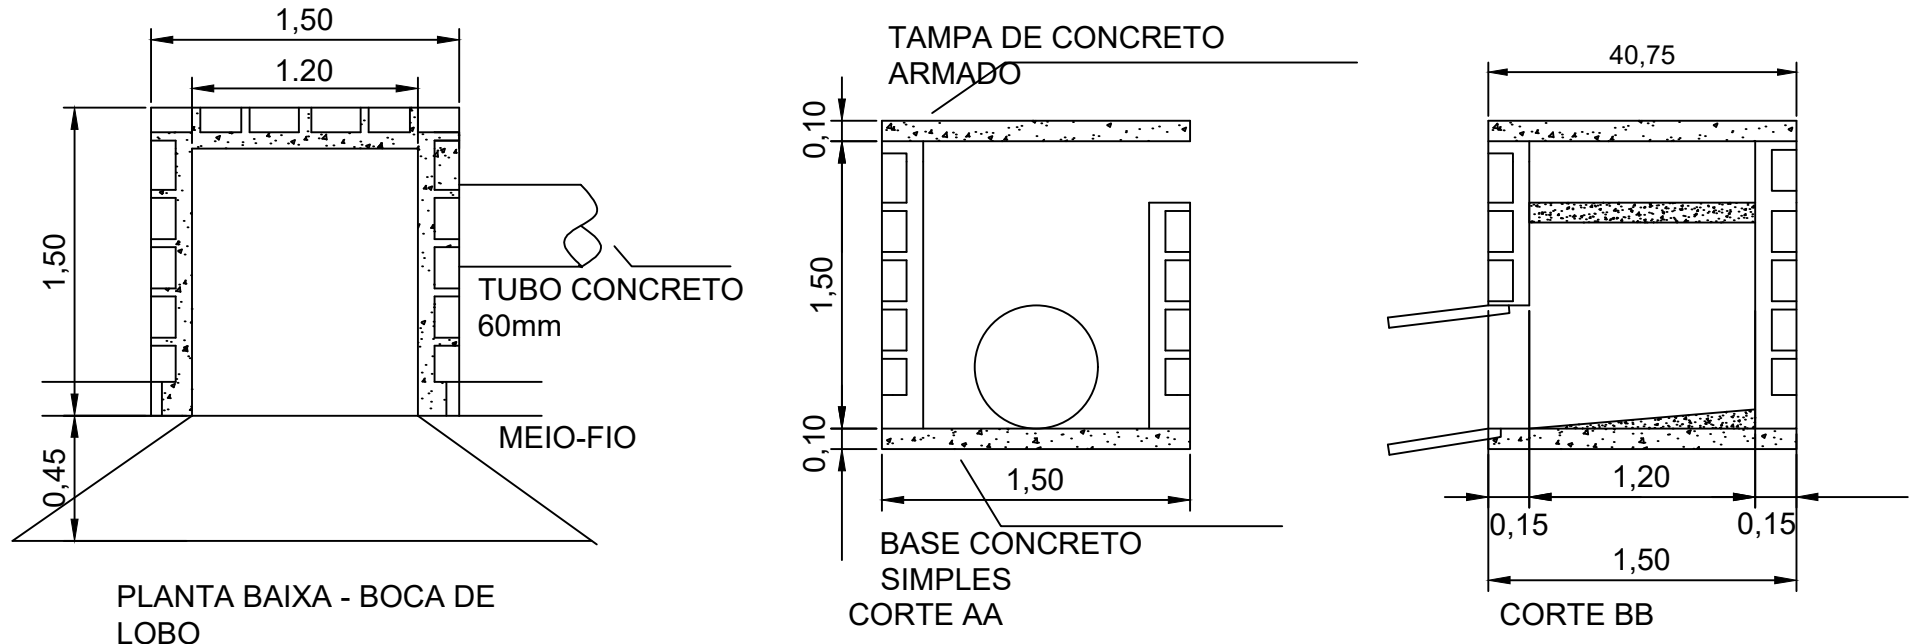
DETALHE BOCA DE LOBO

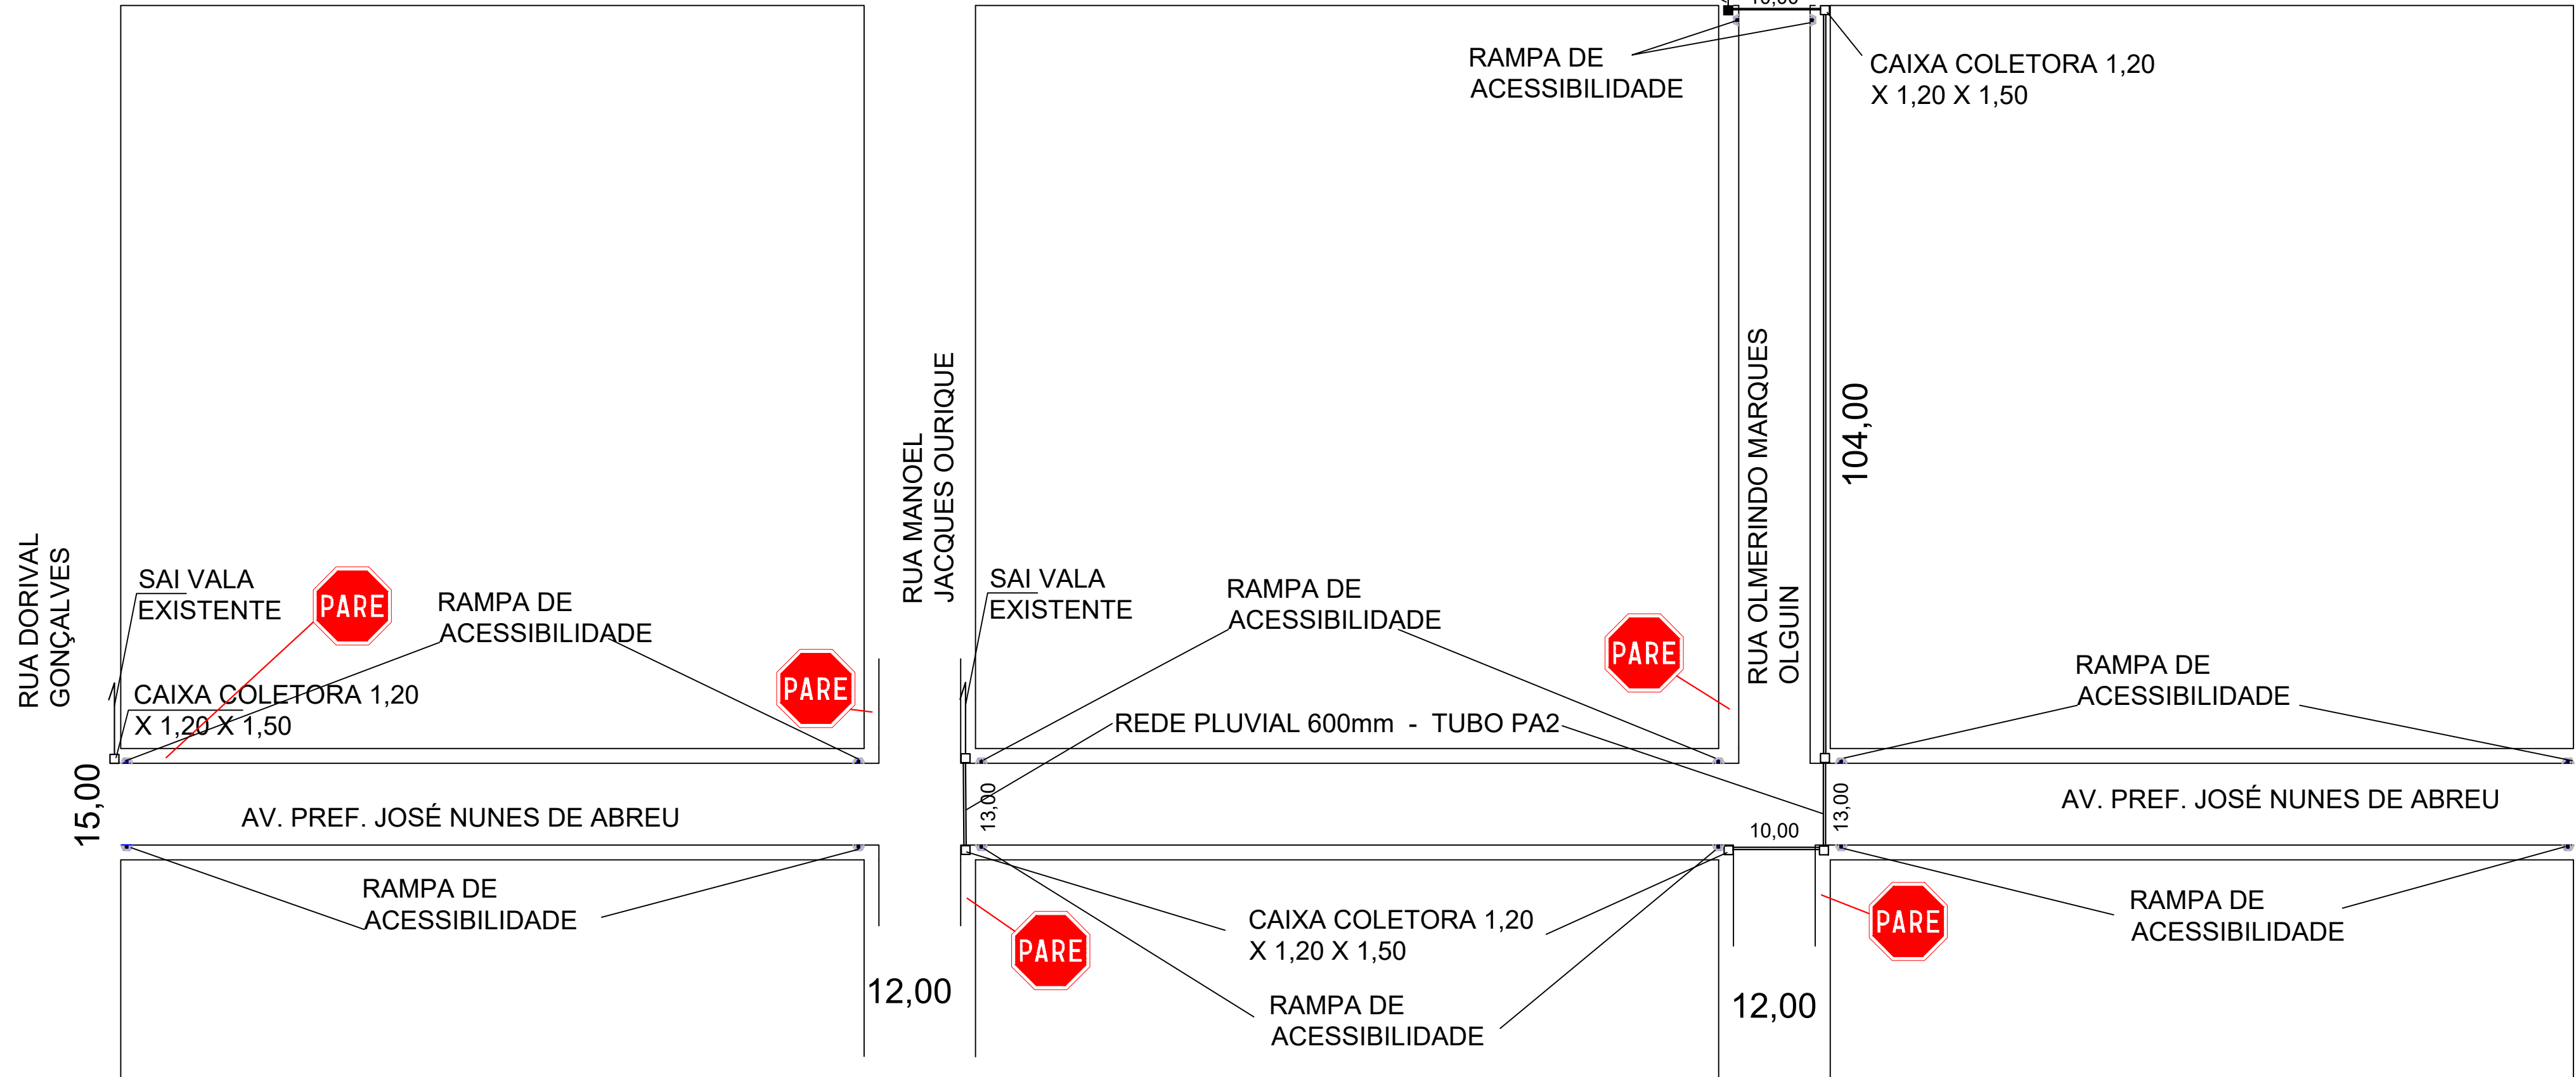
CAIXA COLETORA EXISTENTE

RAMPA DE ACESSIBILIDADE

CAIXA COLETORA 1,20 X 1,20 X 1,50

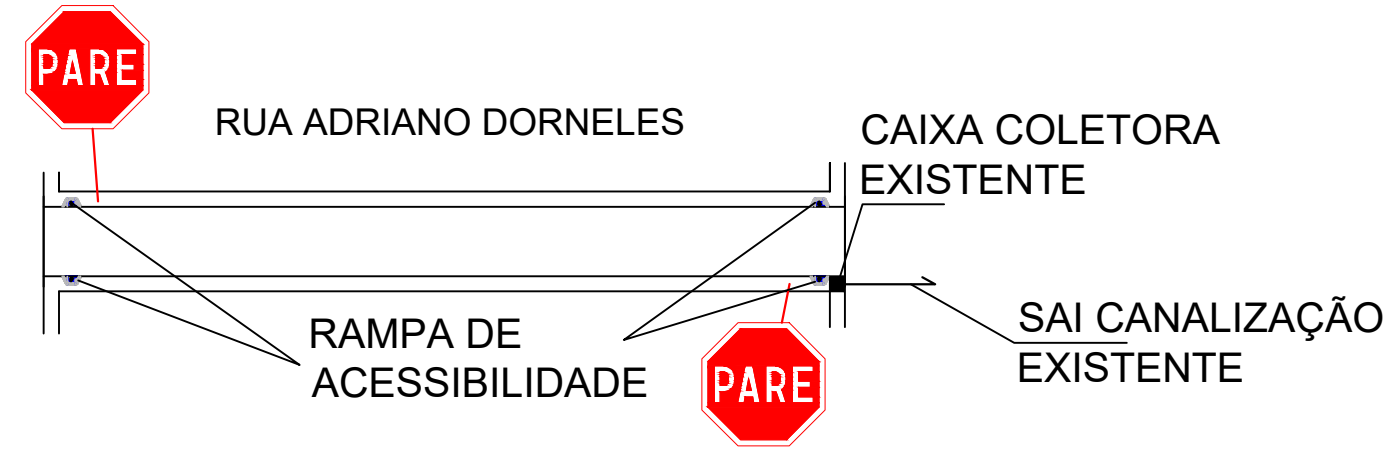
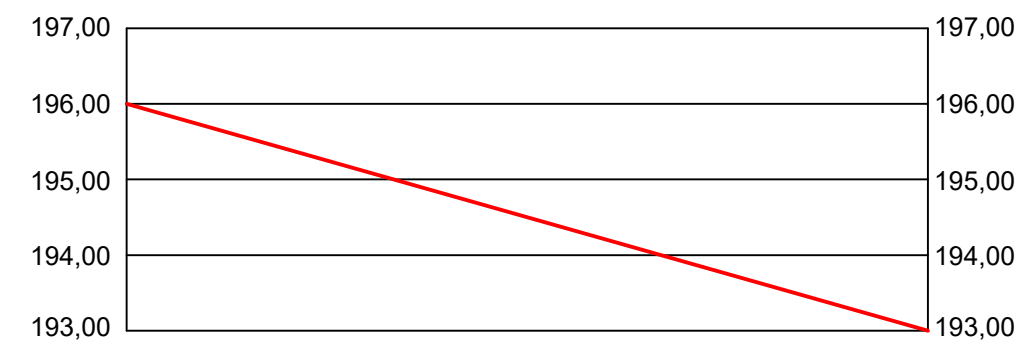
PERFIL LONGITUDINAL DA VIA

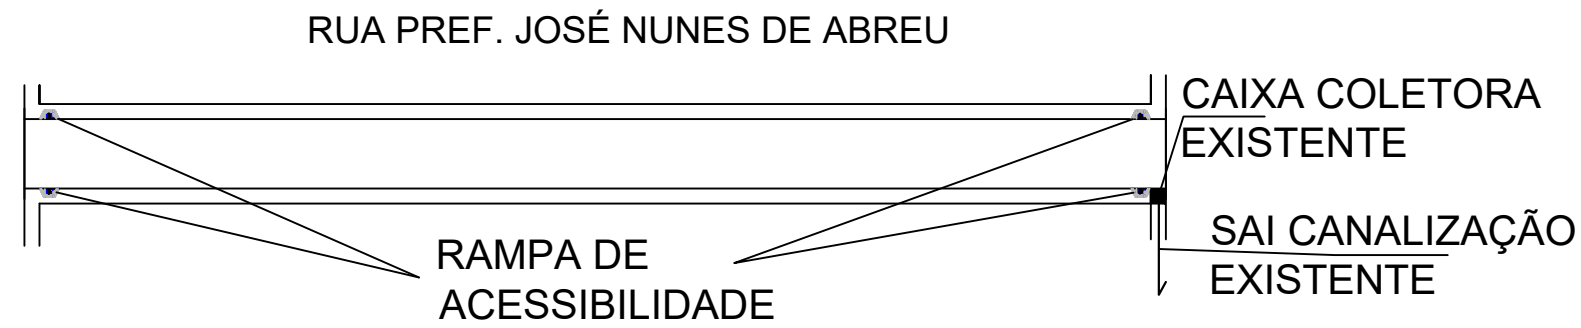
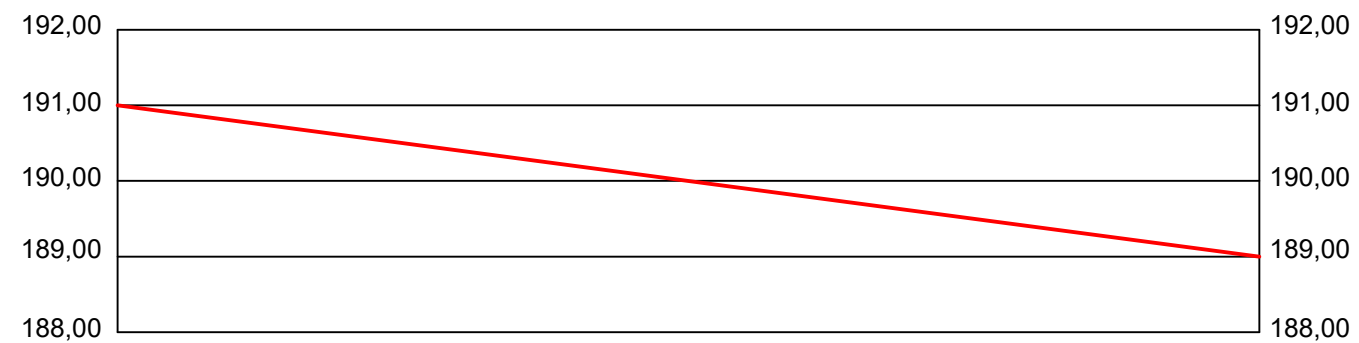
PERFIL LONGITUDINAL DA VIA

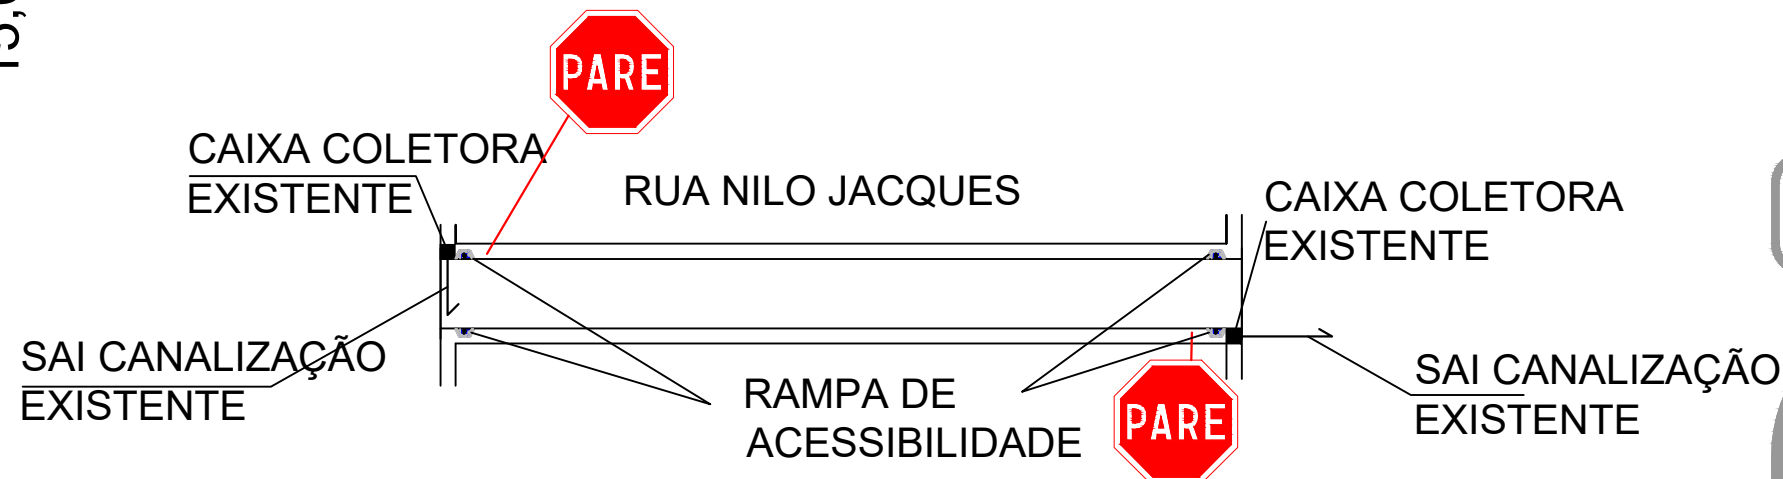
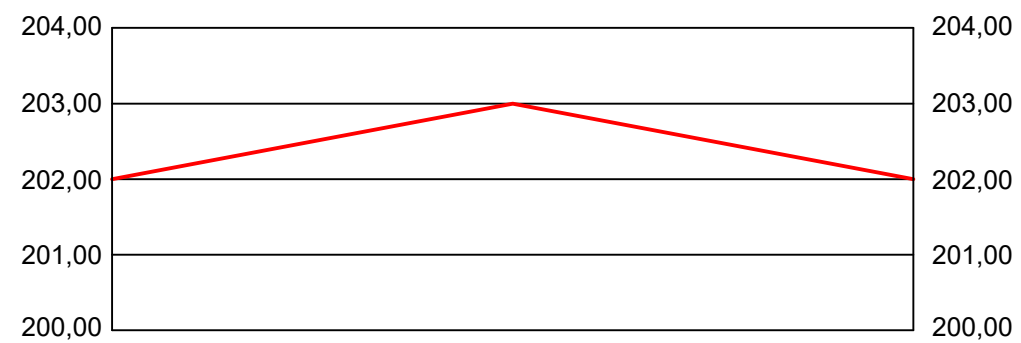
PERFIL LONGITUDINAL DA VIA
